U-Car Grading Report

รายงานผลการตรวจเช็คสภาพรถยนต์
ภายใต้การดูแลของสมาคมการประเมินสภาพรถยนต์ประเทศไทย

รุ่น	AUDI Q5 2.0T QUATTRO		
สี	White	หมายเลขทะเบียน (Plate number)	9กค1105
รุ่นปี	2010	เลขไมล์	72,982กม.
แบบ	เลขตัวถัง	WAUZZZ8R9AA074174

วันที่ตรวจสอบ 2020/1/23

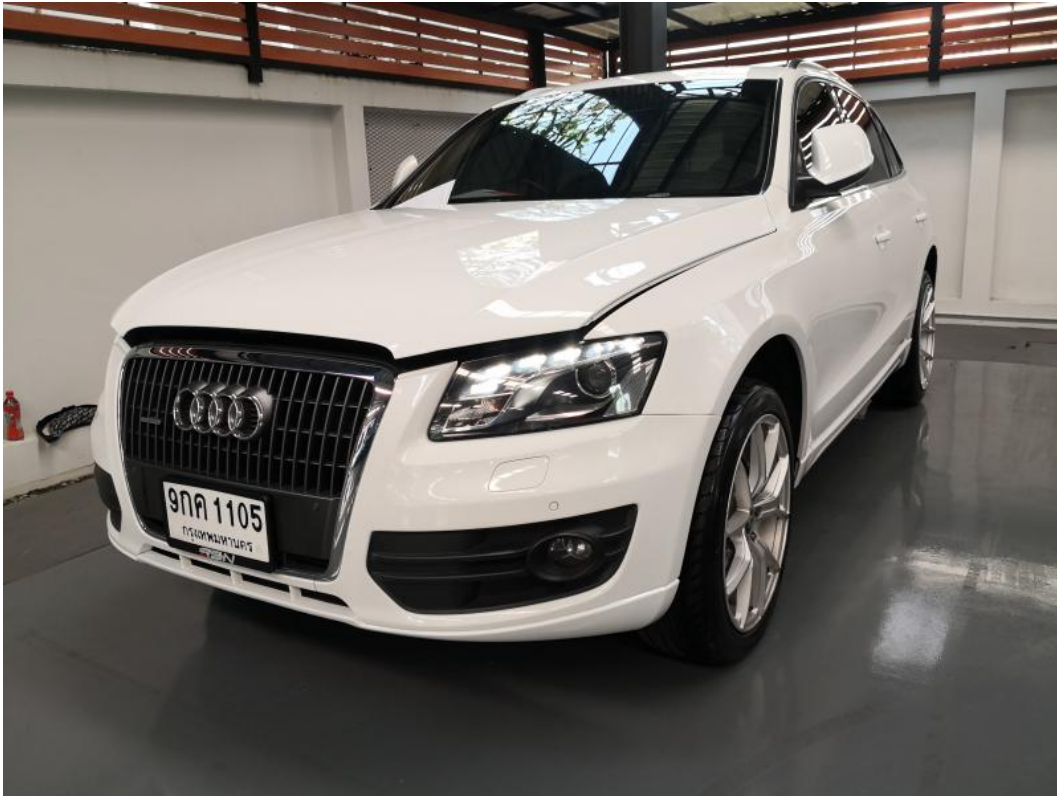
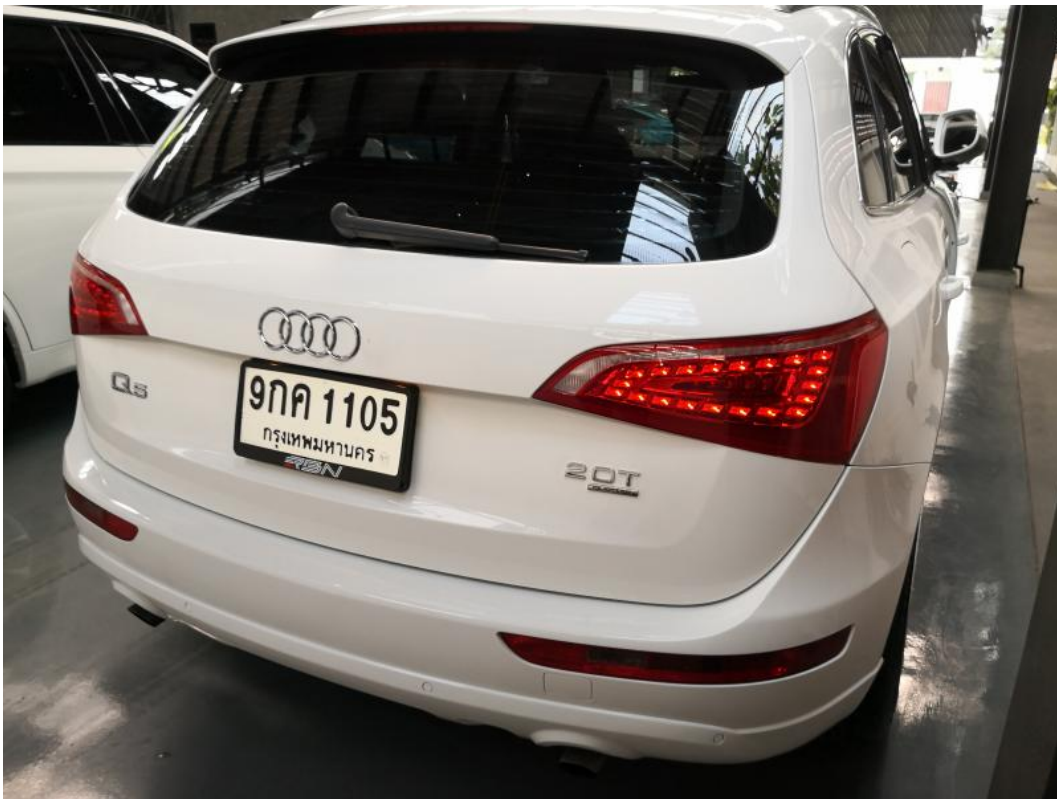
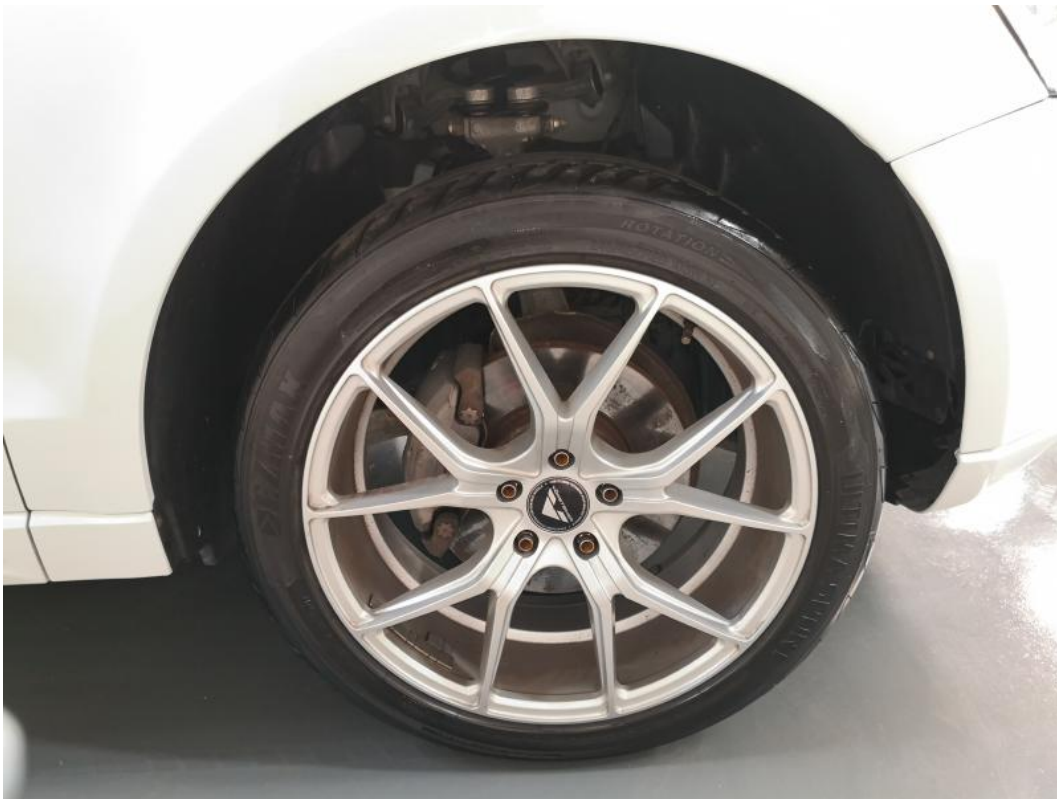
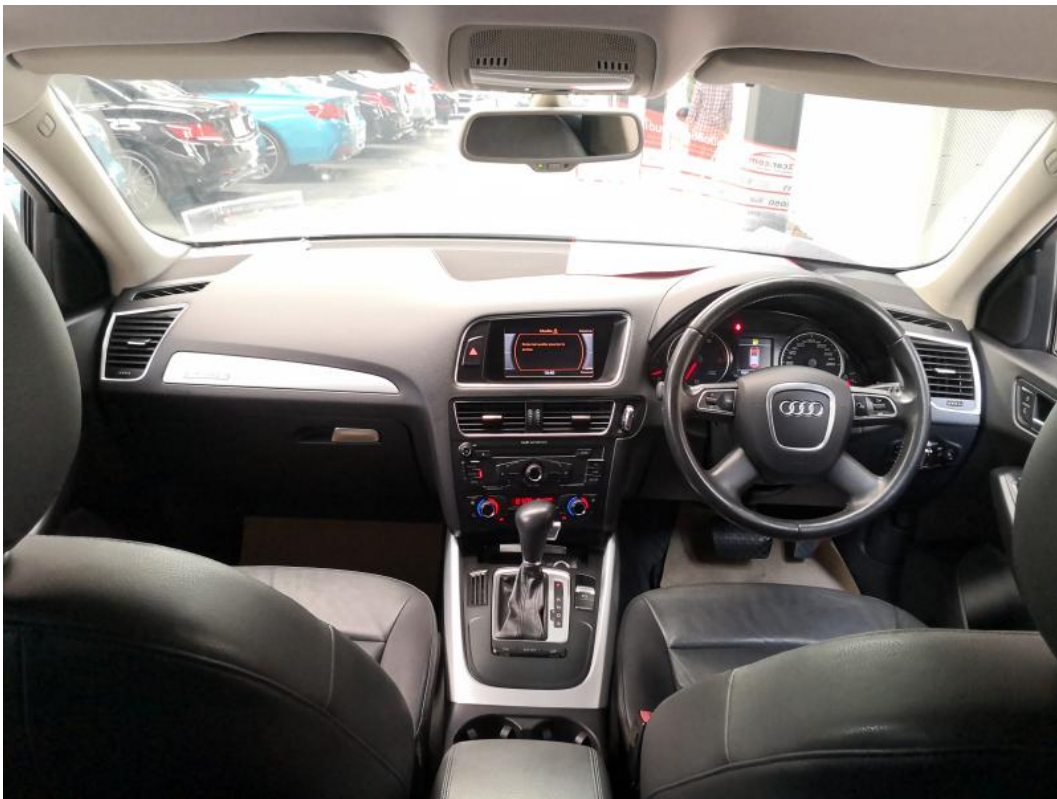
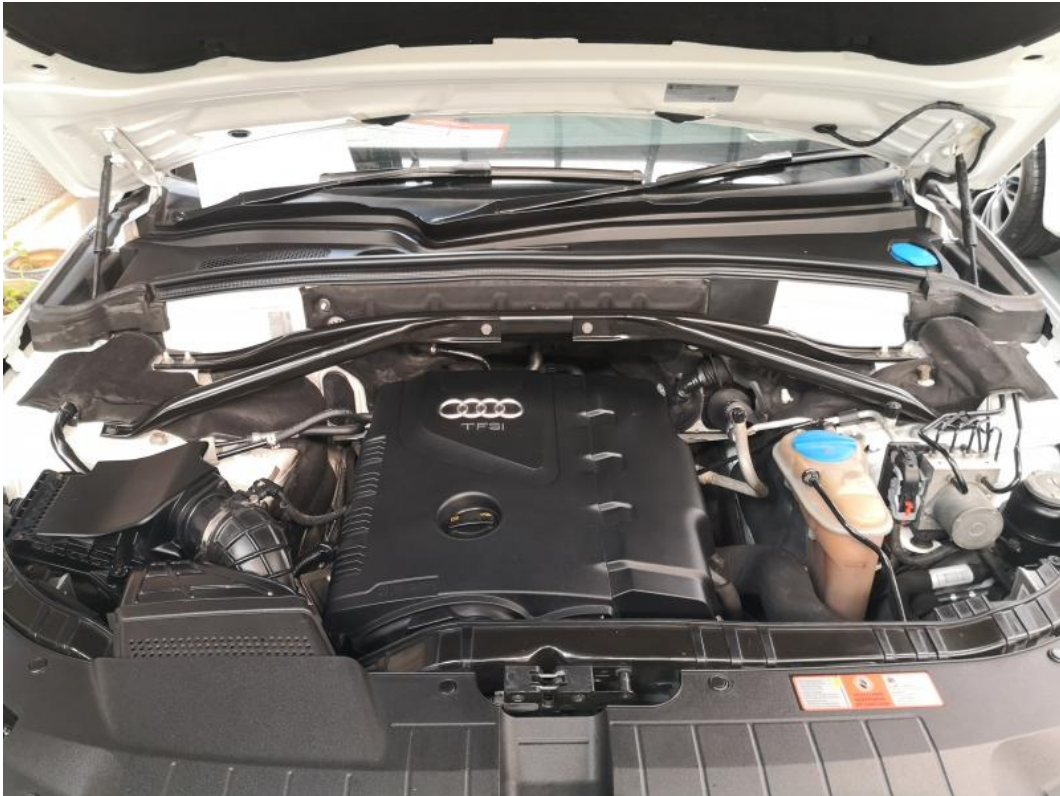
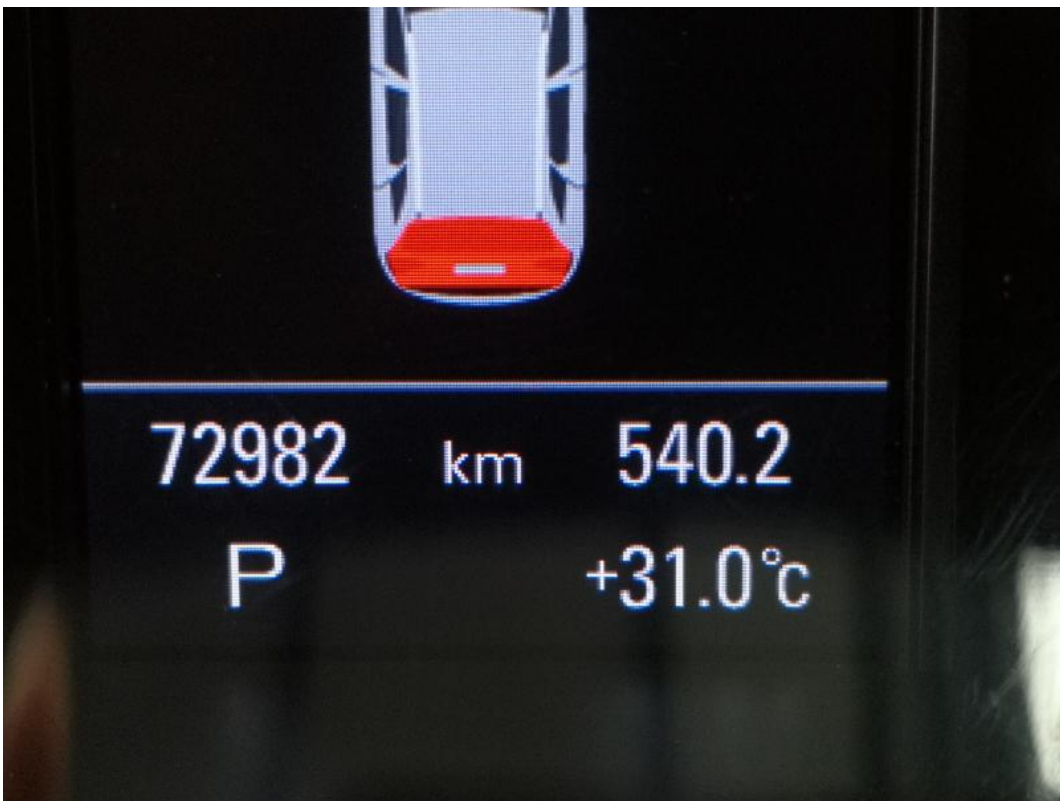
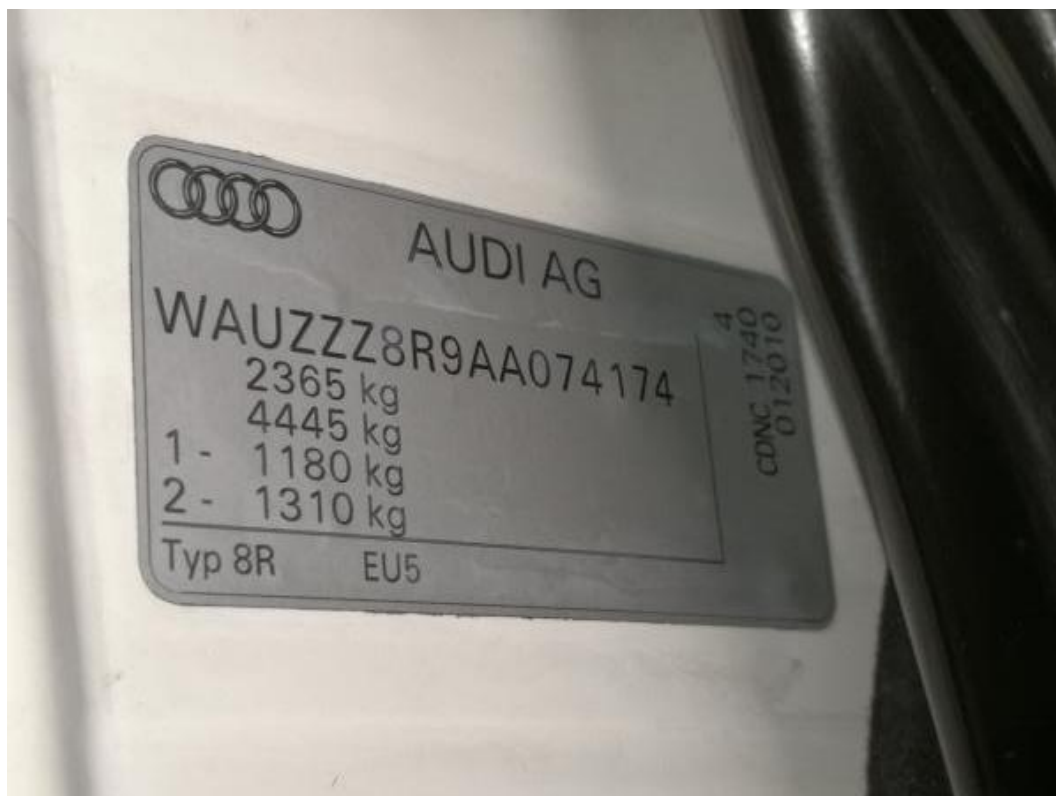
[หน้าต่าง]
กระจกหน้ารถ หินกระเด็น บางส่วน

[ภายใน]
การขัดสี รอยย่น, รอยขีดข่วน มี
พื้นพรม คราบ S
ตกแต่งอื่นๆ รอยขีดข่วน บางส่วน
พื้นพรม รอยย่น S
Headliner คราบ SS
