U-Car Grading Report

รายงานผลการตรวจเช็คสภาพรถยนต์
ภายใต้การดูแลของสมาคมการประเมินสภาพรถยนต์ประเทศไทย

รุ่น	TOYOTA FORTUNER 3.0V 4x2		
สี	Silver	หมายเลขทะเบียน (Plate number)	ฉษ144
รุ่นปี	2009	เลขไมล์	273,207กม.
แบบ	เลขตัวถัง	MR0ZZ69G503003024	
หมายเหตุ	ทำสีใหม่ด้วยสีเดิม

เครื่องยนต์	สภาพดี
วันที่ตรวจสอบ	2019/10/7
สาขา	Star car (Pathumthani)
ที่อยู่

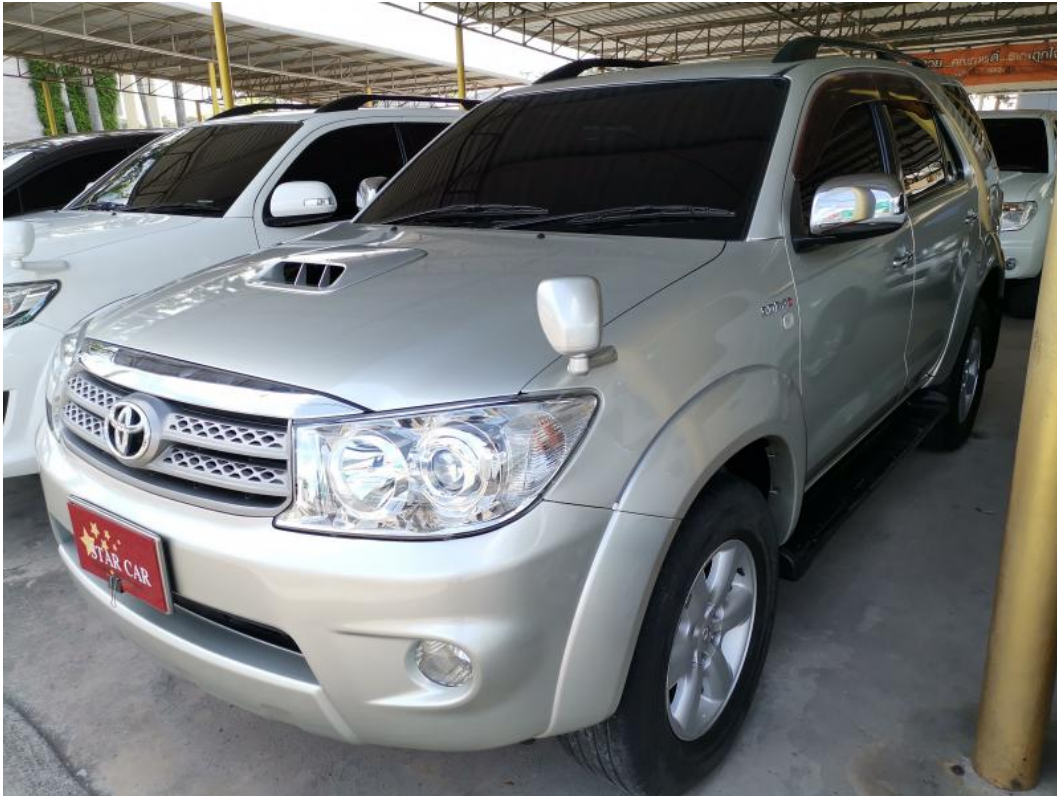
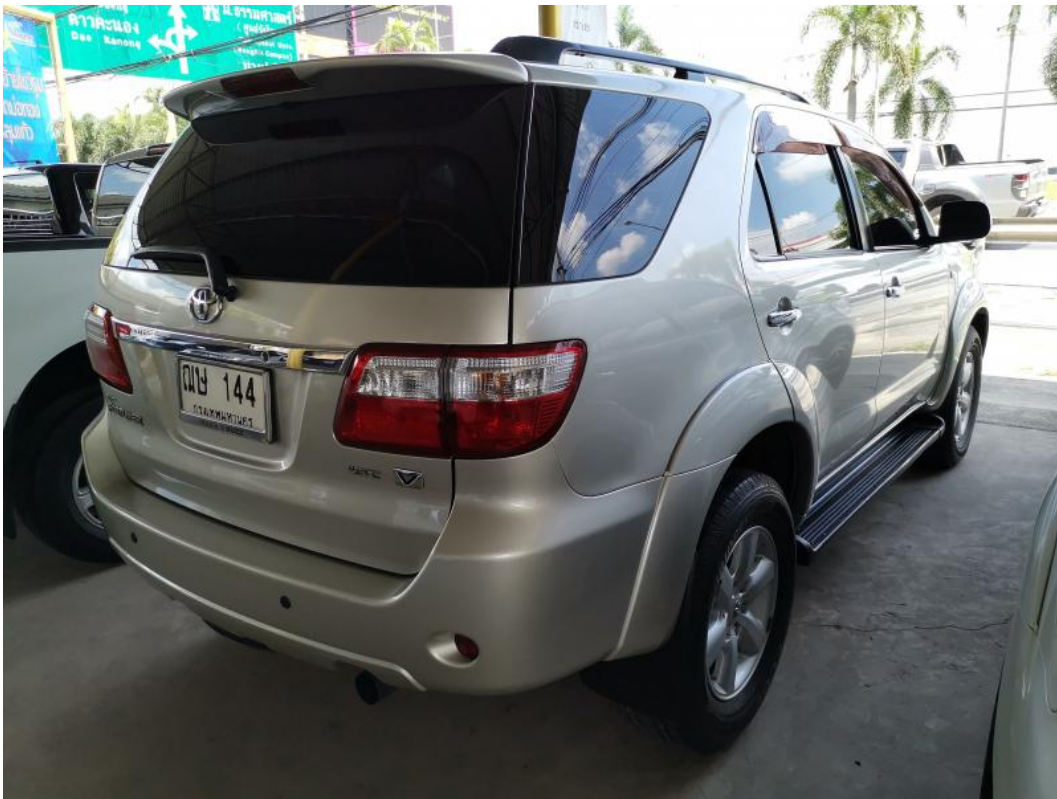
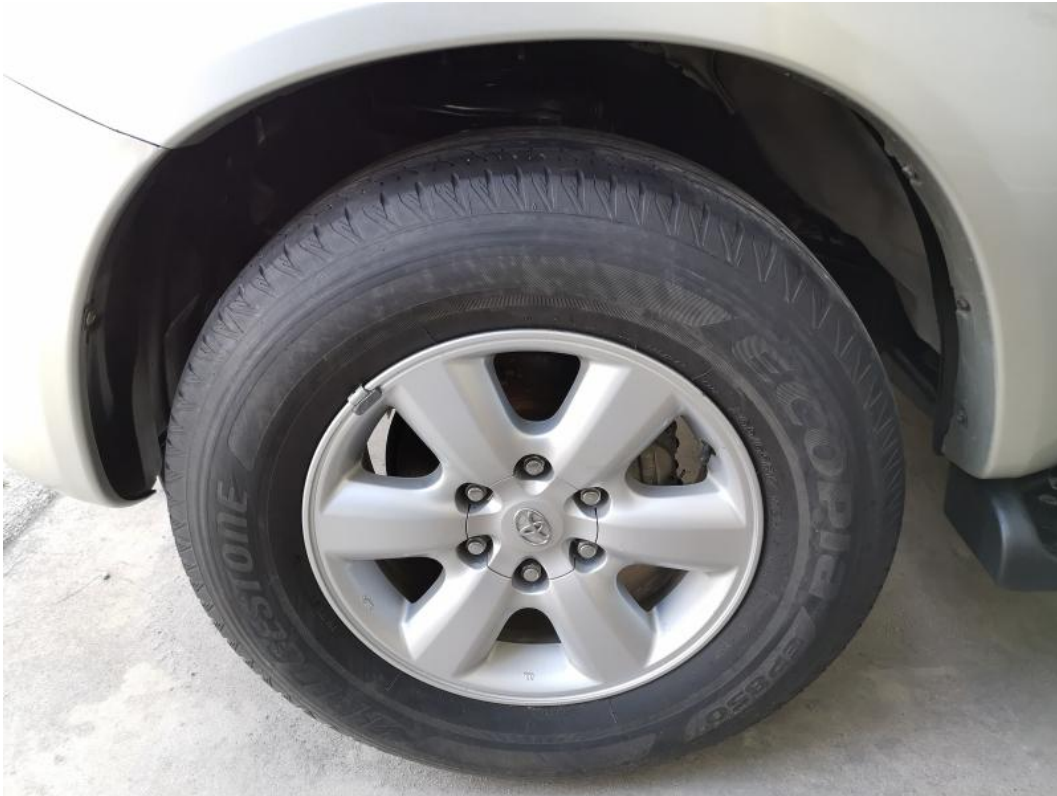
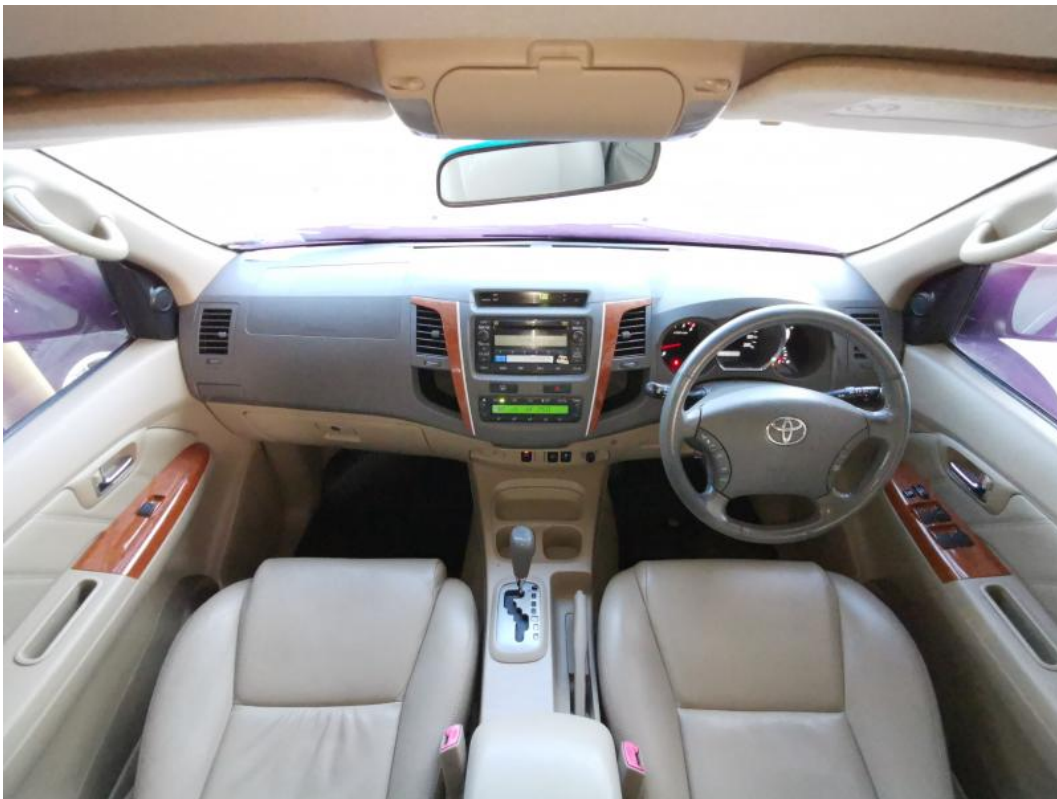
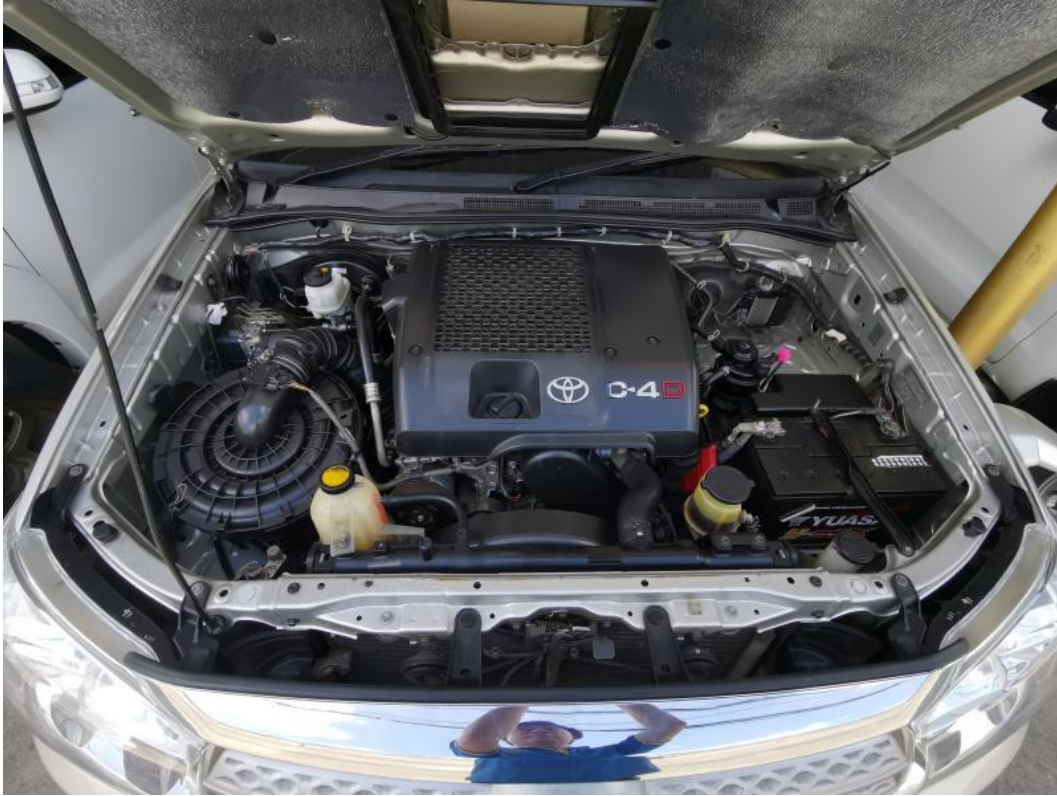
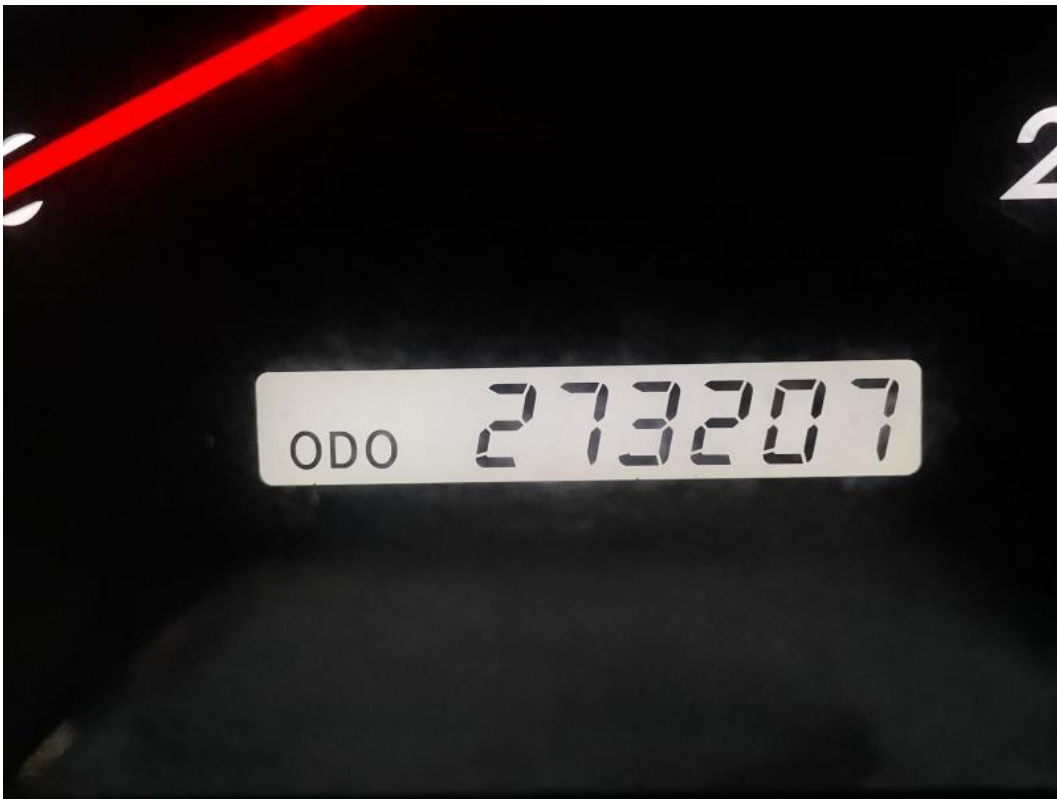
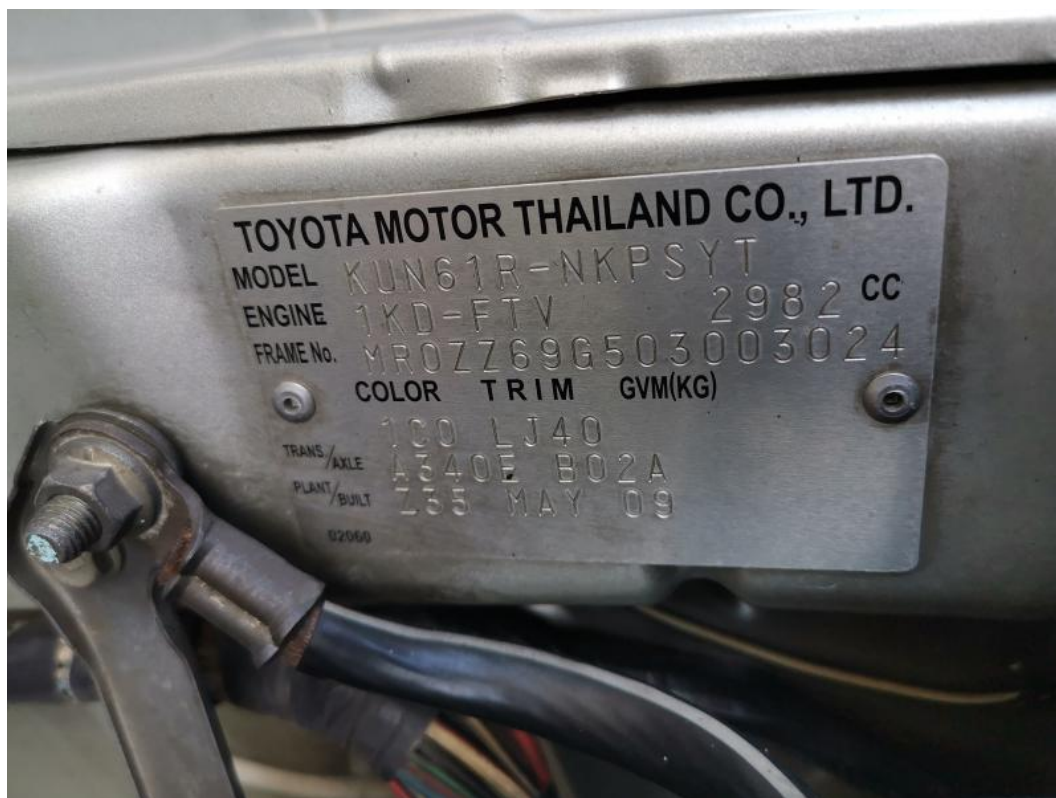
<p>Front left fender</p> <p>★★★★★</p>	<p>Bonnet / hood</p> <p>★★★★★</p>	<p>Front bumper</p> <p>★★★★★</p>	<p>Front right fender</p> <p>★★★★★</p>	<p>[บันทึก] ทำสีใหม่ด้วยสีเดิม</p> <p>[เบา] Right fog driving light หมอก ขุ่นมัว บางส่วน</p> <p>[ภายใน] การจับที่ รอยย่น, รอยขีดข่วน มี Rearview mirror Fade/Low gross มี ตกแต่สิ่งๆ รอยขีดข่วน บางส่วน</p>		
<p>Front left tire, alloy wheel, wheel cover ร่องยางระดับ 5</p> <p>★★★★★</p>			<p>Front right tire, alloy wheel, wheel cover ร่องยางระดับ 5</p> <p>★★★★★</p>			
<p>Front left door</p> <p>★★★★★</p>			<p>Front right door</p> <p>★★★★★</p>			
<p>Left side step / side spoiler</p> <p>★★★★★</p>			<p>Right side step / side spoiler</p> <p>★★★★★</p>			
<p>Rear left door</p> <p>★★★★★</p>			<p>Rear right door</p> <p>★★★★★</p>			
<p>Left back tire, alloy wheel, wheel cover ร่องยางระดับ 5</p> <p>★★★★★</p>			<p>Right front tire, alloy wheel, wheel cover ร่องยางระดับ 5</p> <p>★★★★★</p>

<p>Left back fender</p> <p>★★★★★</p>			<p>Right back fender</p> <p>★★★★★</p>			
<p>Roof</p> <p>★★★★★</p>			<p>Trunk lid / boot lid</p> <p>★★★★★</p>		<p>Back rear spoiler & under spoiler</p> <p>★★★★★</p>	<p>Back rear bumper</p> <p>★★★★★</p>
<p>Dashboard</p> <p>★★★★★</p>			<p>Steering wheel</p> <p>★★★★☆</p>		<p>Front right seat</p> <p>★★★★★</p>	
<p>Front left seat</p> <p>★★★★★</p>			<p>Front and back right door trim</p> <p>★★★★★</p>		<p>Console</p> <p>★★★★★</p>	
<p>Front and back left door trim</p> <p>★★★★★</p>			<p>Rear seat</p> <p>★★★★★</p>		<p>Luggage room</p> <p>★★★★★</p>

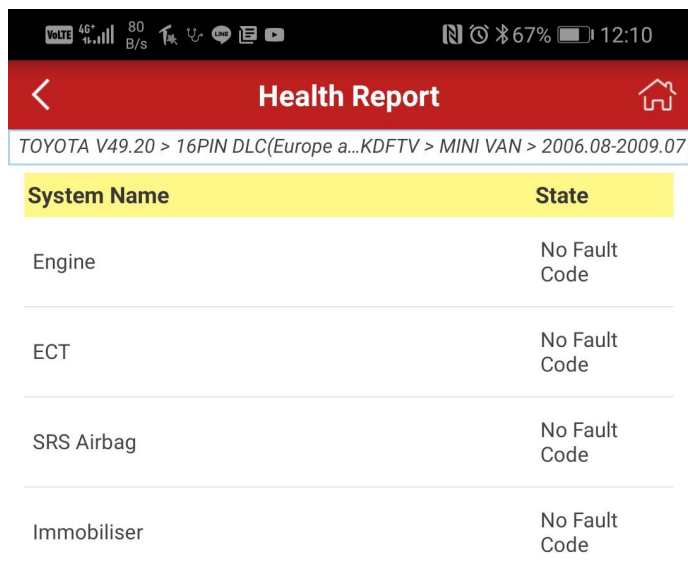
การวินิจฉัย CP 1

System Name	State
Engine	No Fault Code
ECT	No Fault Code
SRS Airbag	No Fault Code
Immobiliser	No Fault Code
