U-Car Grading Report

รุ่น	TOYOTA HILUX REVO		
สี	Silver	หมายเลขทะเบียน (Plate number)	ขษ7578
รุ่นปี	2018	เลขไมล์	21,397กม.
แบบ	เลขตัวถัง	MROCB8DD500455639

เครื่องยนต์	สภาพดี
วันที่ตรวจสอบ	2020/6/18
สาขา	Kitrunroj Business (Ayutthaya)
ที่อยู่

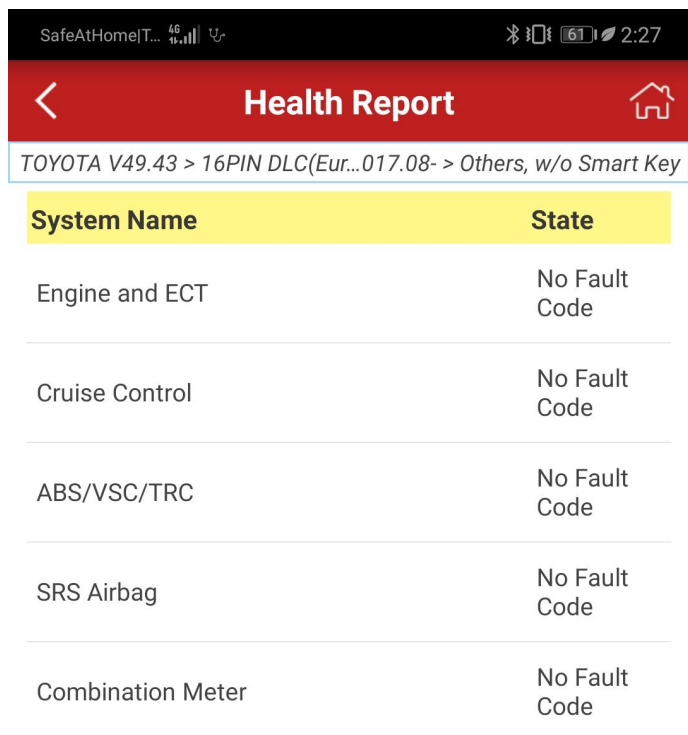
Health Report

TOYOTA V49.43 > 16PIN DLC(Eur...017.08- > Others, w/o Smart Key

System Name	State
Engine and ECT	No Fault Code
Cruise Control	No Fault Code
ABS/VSC/TRC	No Fault Code
SRS Airbag	No Fault Code
Combination Meter	No Fault Code
