U-Car Grading Report

รายงานผลการตรวจเช็คสภาพรถยนต์
ภายใต้การดูแลของสมาคมการประเมินสภาพรถยนต์ประเทศไทย

รุ่น	TOYOTA VIOS 1.5 E		
สี	Silver	หมายเลขทะเบียน (Plate number)	9กฉ5653
รุ่นปี	2013	เลขไมล์	110,732กม.
แบบ	เลขตัวถัง	MR053HY9305405199

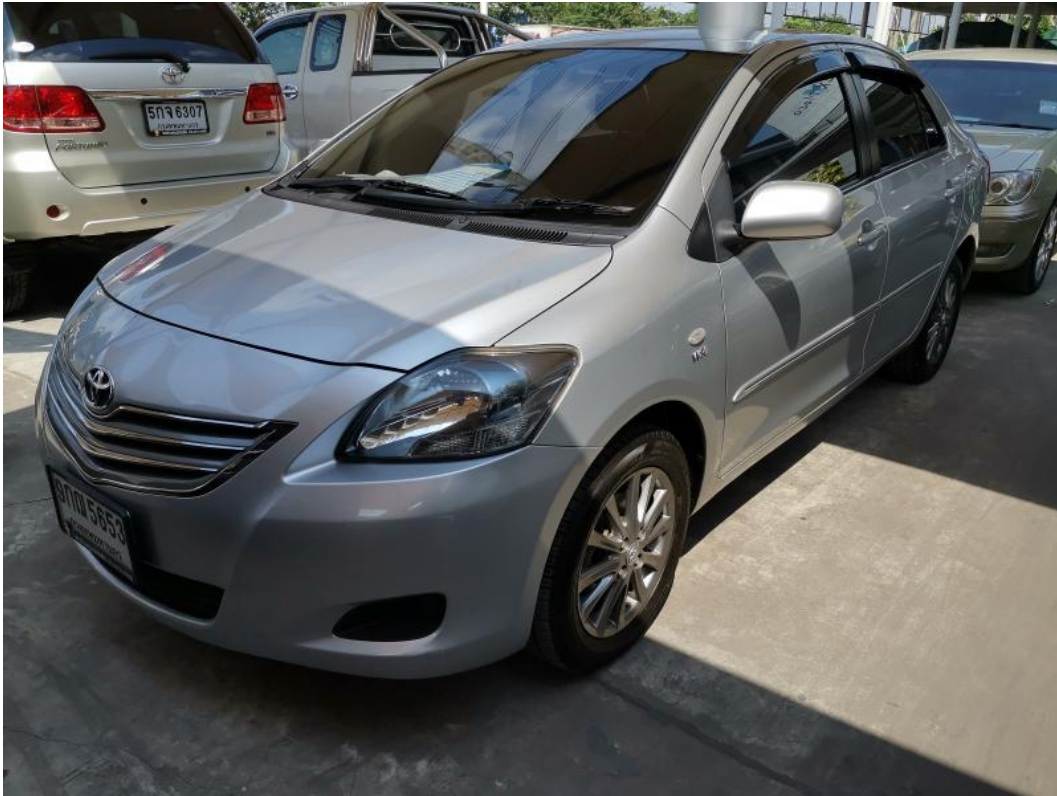
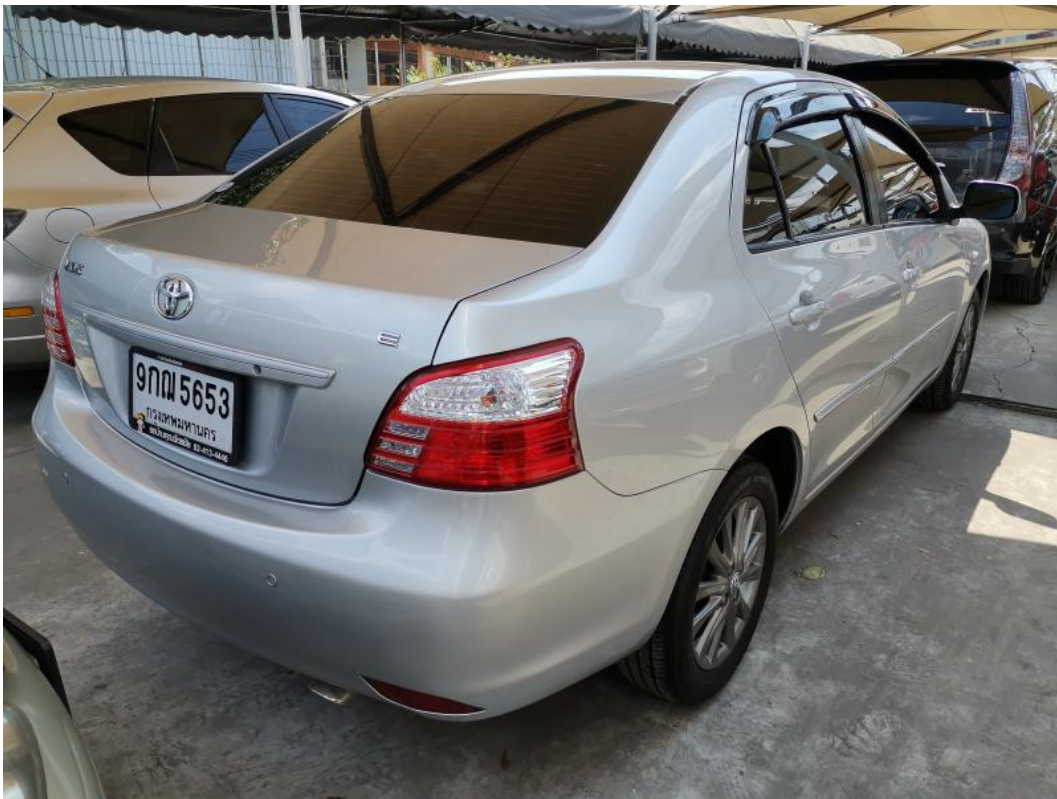
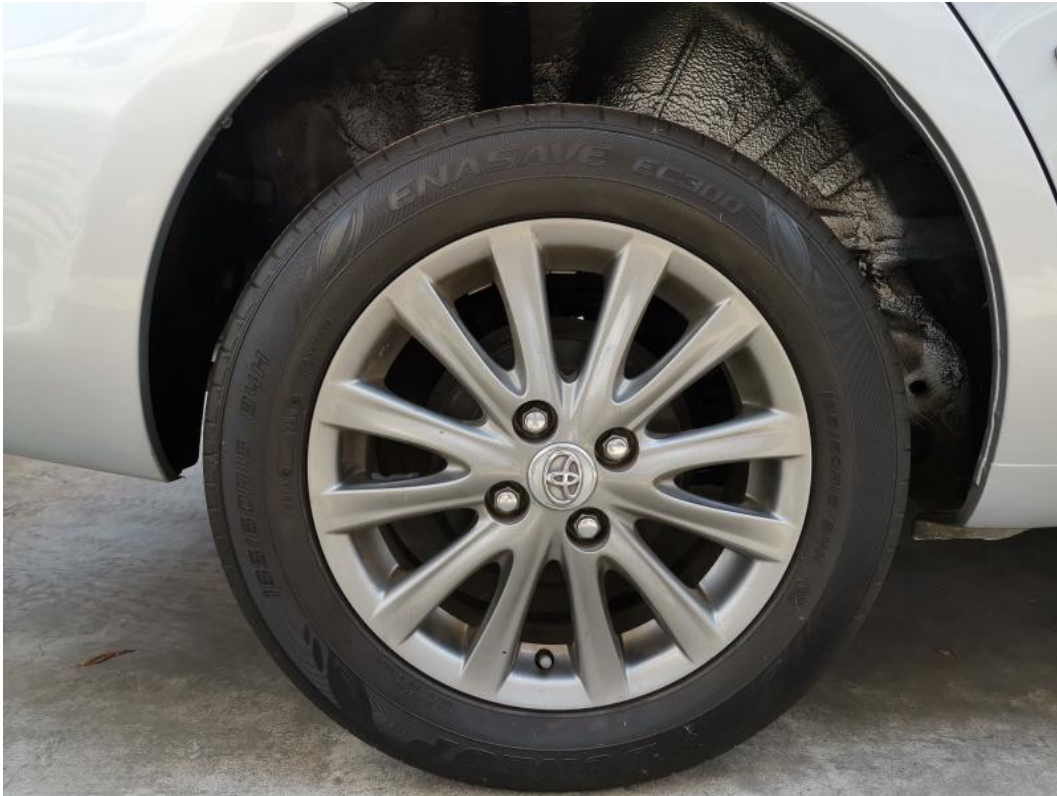
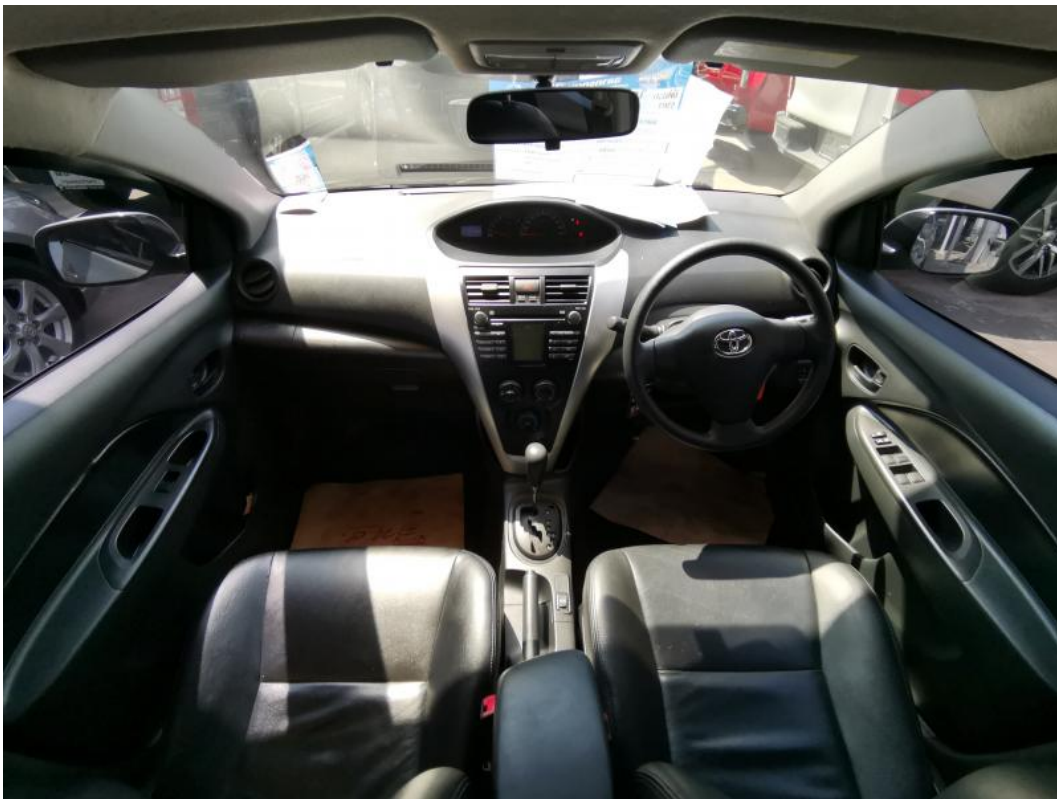
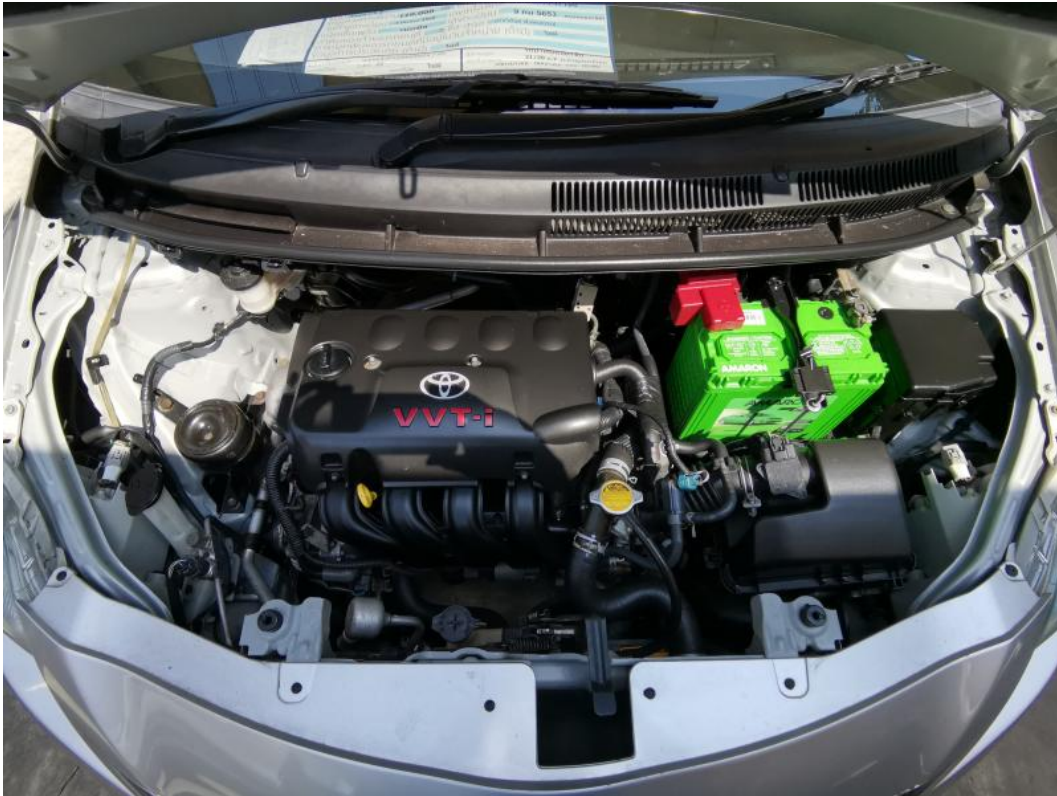
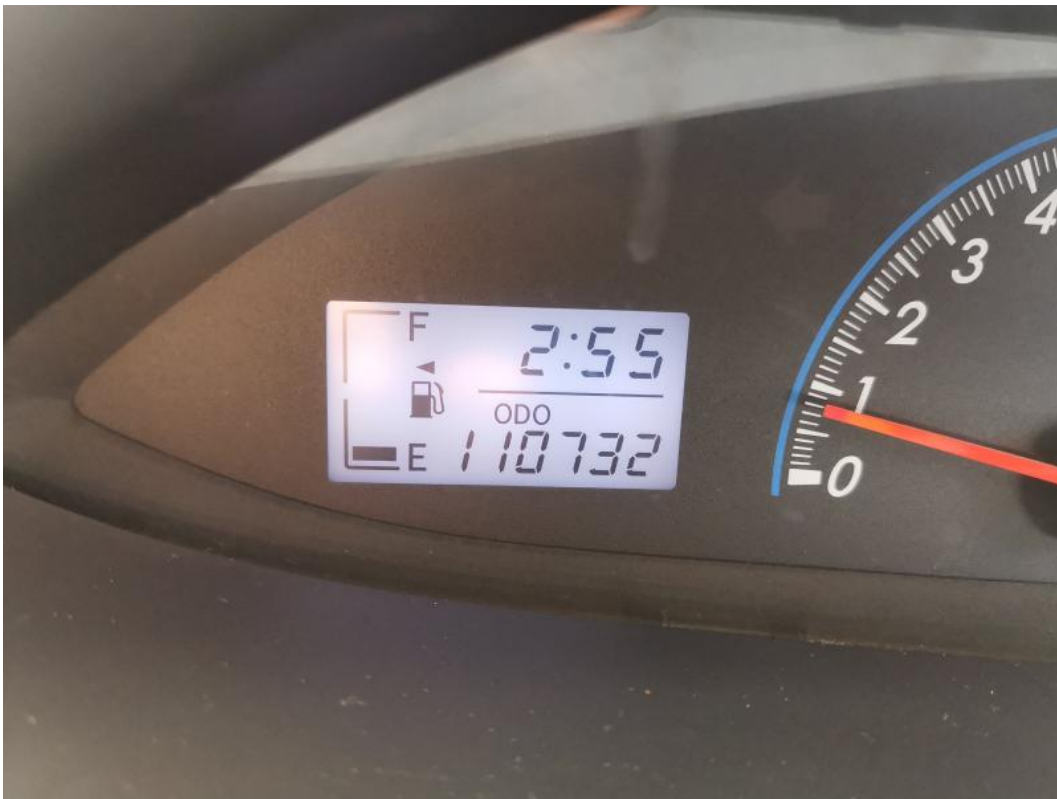
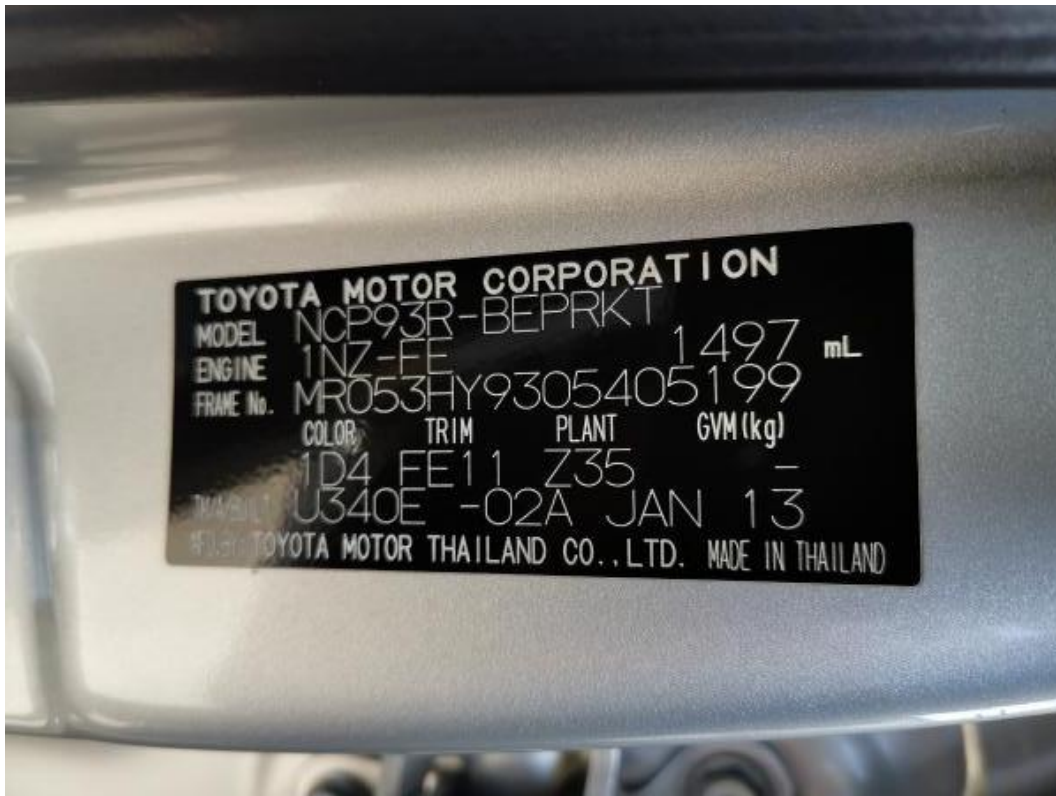
<p>Front left fender ★★★★★</p> <p>Front left tire, alloy wheel, wheel cover ร่องยางระดับ 7 ★★★★★</p> <p>Front left door ★★★★★</p> <p>Left side step / side spoiler ★★★★★</p> <p>Rear left door ★★★★★</p> <p>Left back tire, alloy wheel, wheel cover ร่องยางระดับ 7 ★★★★★</p> <p>Left back fender ★★★★★</p> <p>Roof ★★★★★</p> <p>Dashboard ★★★★★</p> <p>Front left seat ★★★★★</p> <p>Front and back left door trim ★★★★★</p> <p>Rear seat ★★★★★</p>		<p>Bonnet / hood ★★★★★</p> <p>Front bumper ★★★★★</p> <p>Front right fender ★★★★★</p> <p>Front right tire, alloy wheel, wheel cover ร่องยางระดับ 7 ★★★★★</p> <p>Front right door ★★★★★</p> <p>Right side step / side spoiler ★★★★★</p> <p>Rear right door ★★★★★</p> <p>Right back tire, alloy wheel, wheel cover ร่องยางระดับ 7 ★★★★★</p> <p>Right back fender ★★★★★</p> <p>Trunk lid / boot lid ★★★★★</p> <p>Back rear spoiler & under spoiler ★★★★★</p> <p>Back rear bumper ★★★★★</p> <p>Steering wheel ★★★★★</p> <p>Front right seat ★★★★★</p> <p>Front and back right door trim ★★★★★</p> <p>Console ★★★★★</p> <p>Luggage room ★★★★★</p>	<p>[บันทึก] Centre Pillar(Right Side) ฟันสี มี กระจกข้างขวา ไฟมัลติฟังก์ชัน บางส่วน</p> <p>[หน้าต่าง] กระจกหน้ารถ หินกระเด็น บางส่วน</p> <p>[เบา] Right head light หมอก ขุ่นมัว บางส่วน Left head light หมอก ขุ่นมัว บางส่วน</p> <p>[ภายใน] ห้องของ สกปรก.รอยขีดข่วน บางส่วน การขัดสี รอยย่น.รอยขีดข่วน มี ตกแตงอื่นๆ รอยขีดข่วน บางส่วน Headliner รอยย่น M ตกแตงอื่นๆ รอยย่น SS</p>

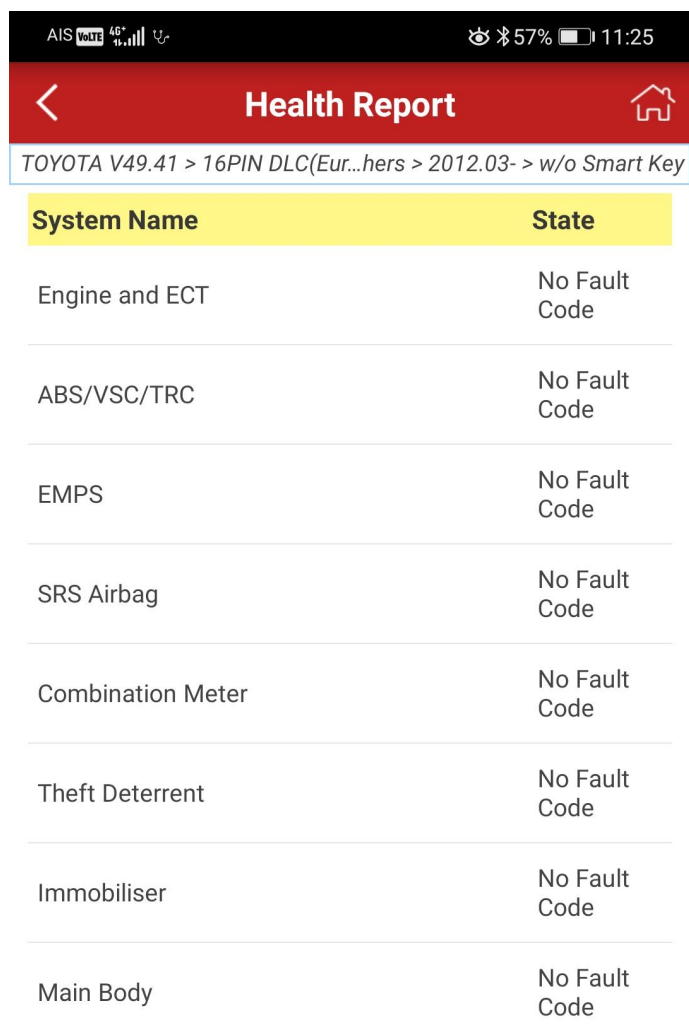
การวินิจฉัย CP 2

Health Report

TOYOTA V49.41 > 16PIN DLC(Eur...hers > 2012.03- > w/o Smart Key

System Name	State
Engine and ECT	No Fault Code
ABS/VSC/TRC	No Fault Code
EMPS	No Fault Code
SRS Airbag	No Fault Code
Combination Meter	No Fault Code
Theft Deterrent	No Fault Code
Immobiliser	No Fault Code
Main Body	No Fault Code
