# U-Car Grading Report

หนังสือรับรอง โดย GOO INSPECTION

| รุ่น | HONDA CIVIC 1.8 E NAVI | | |

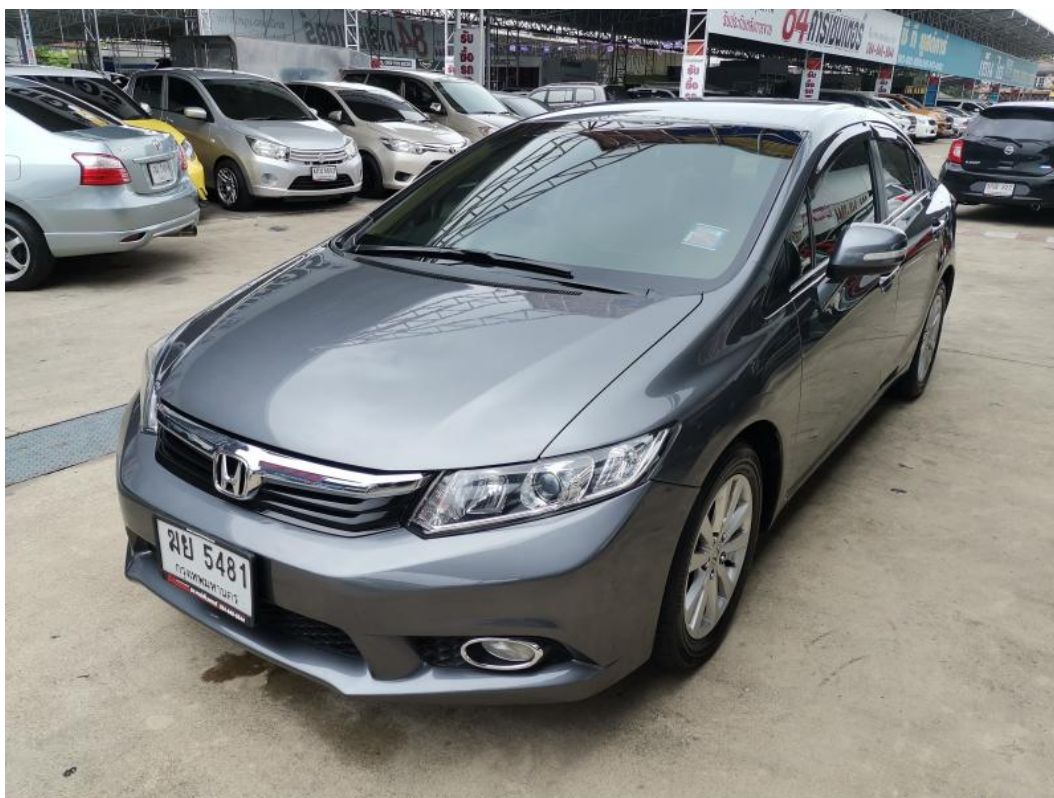
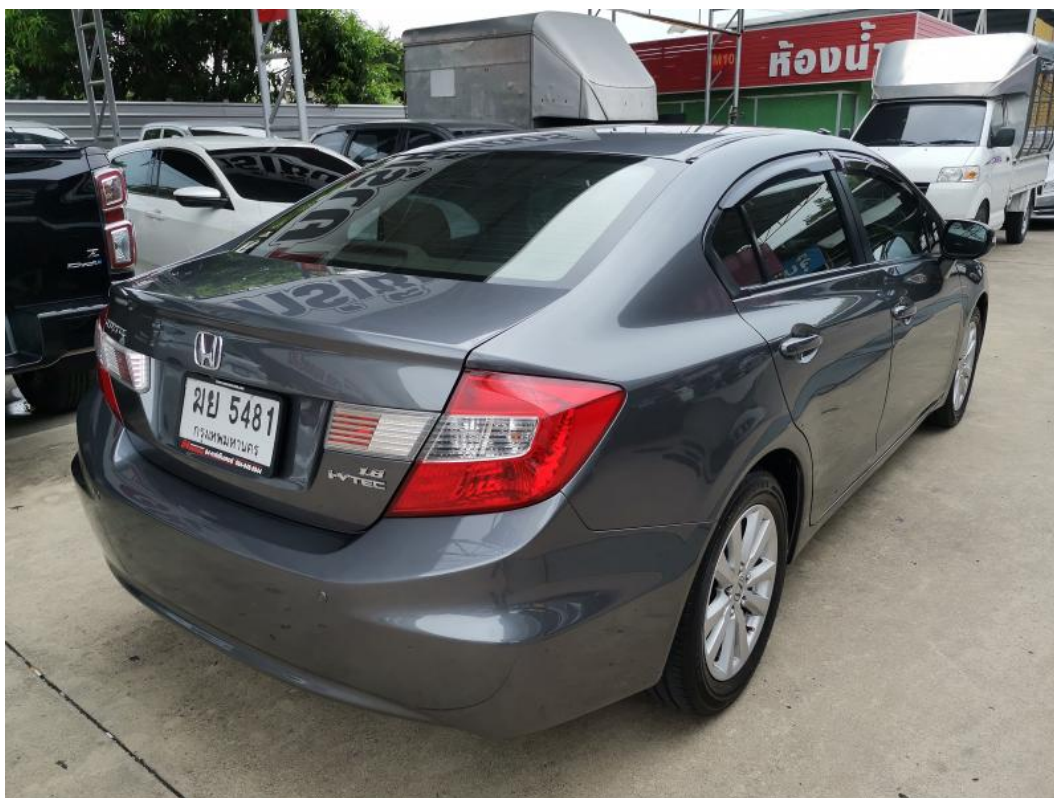
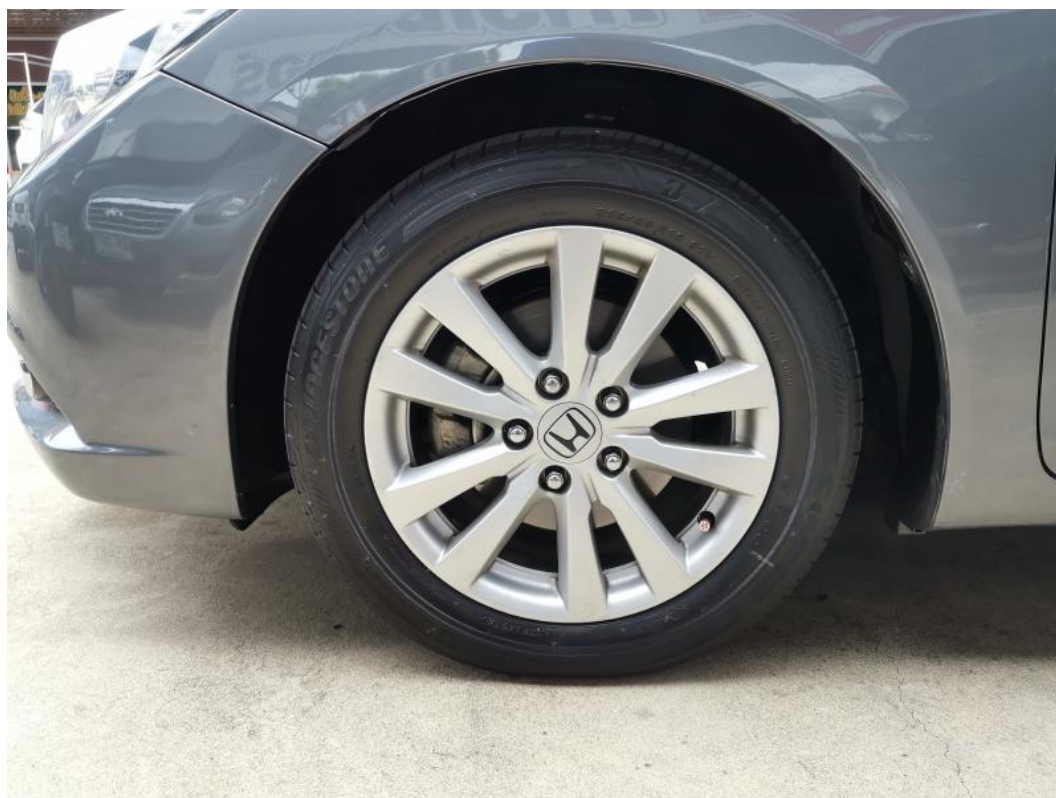
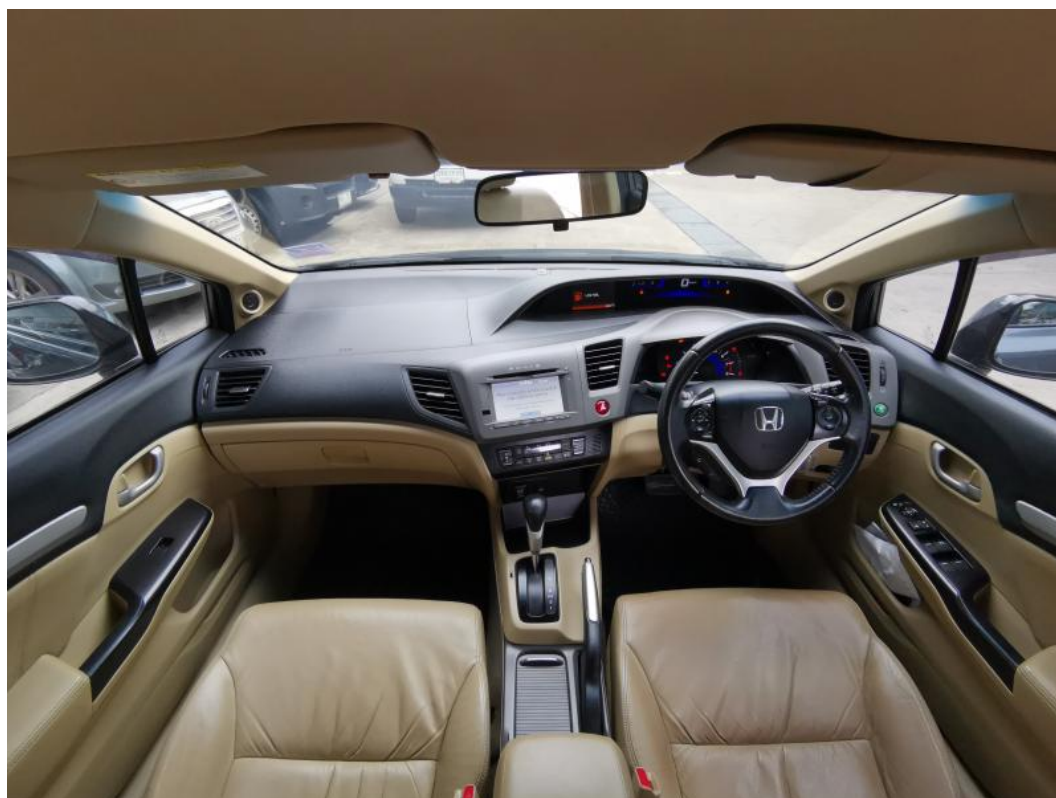
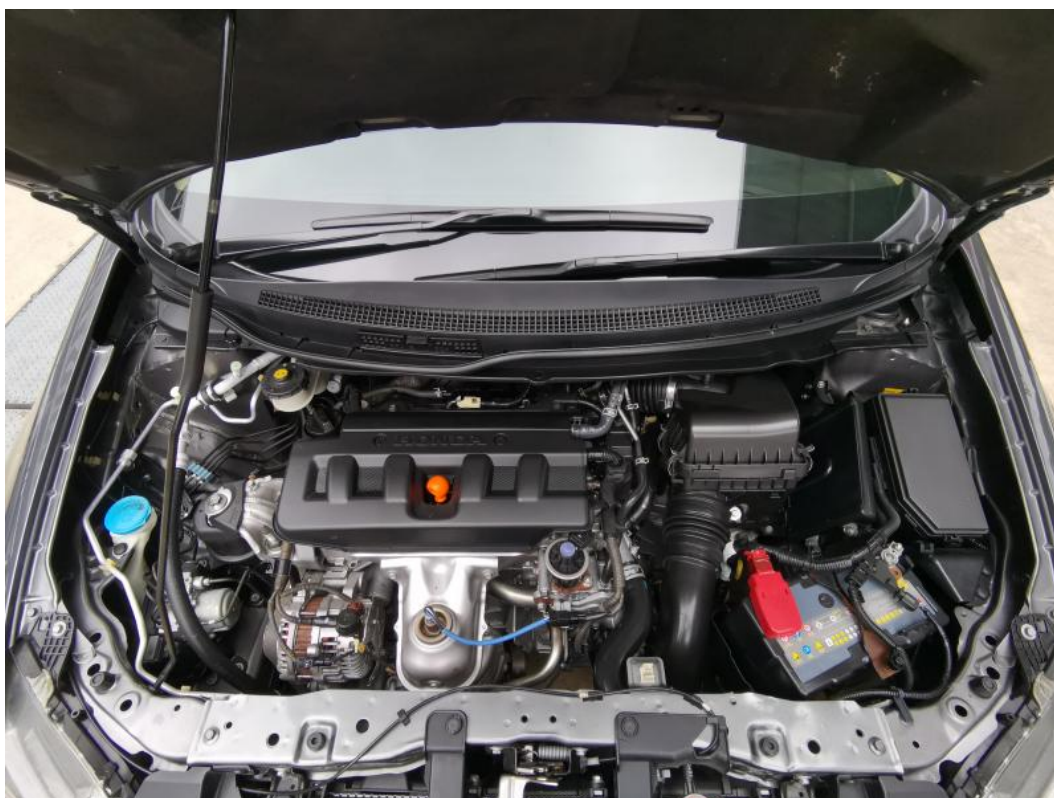
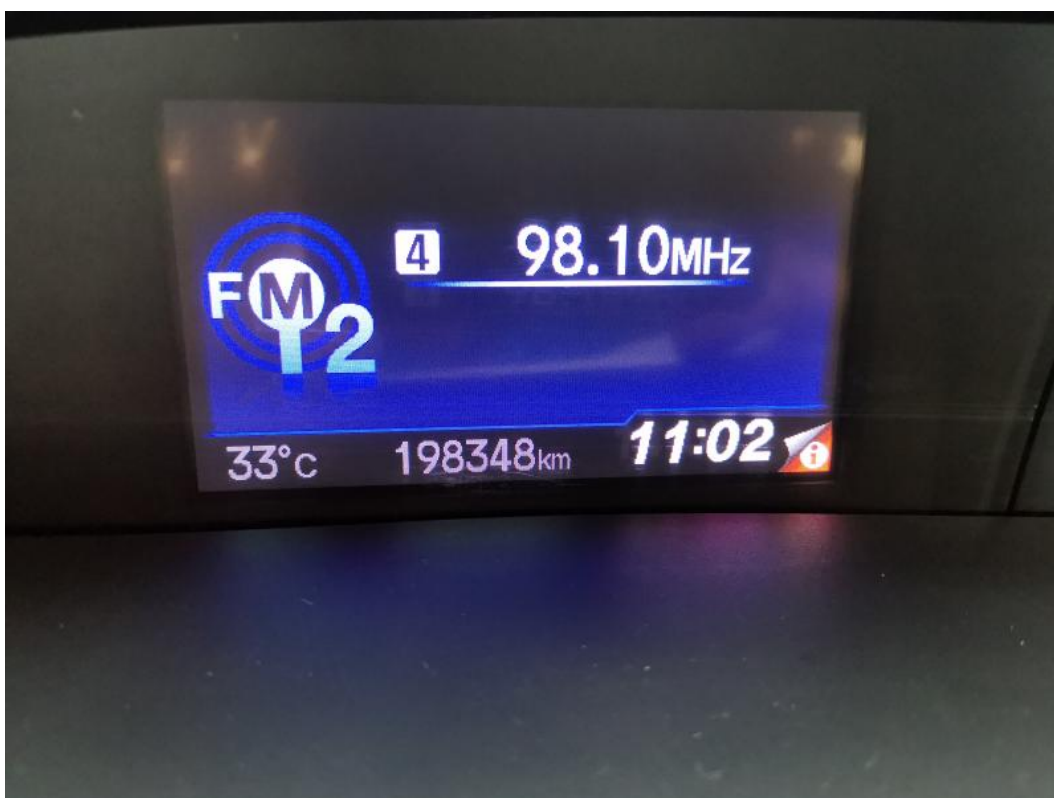
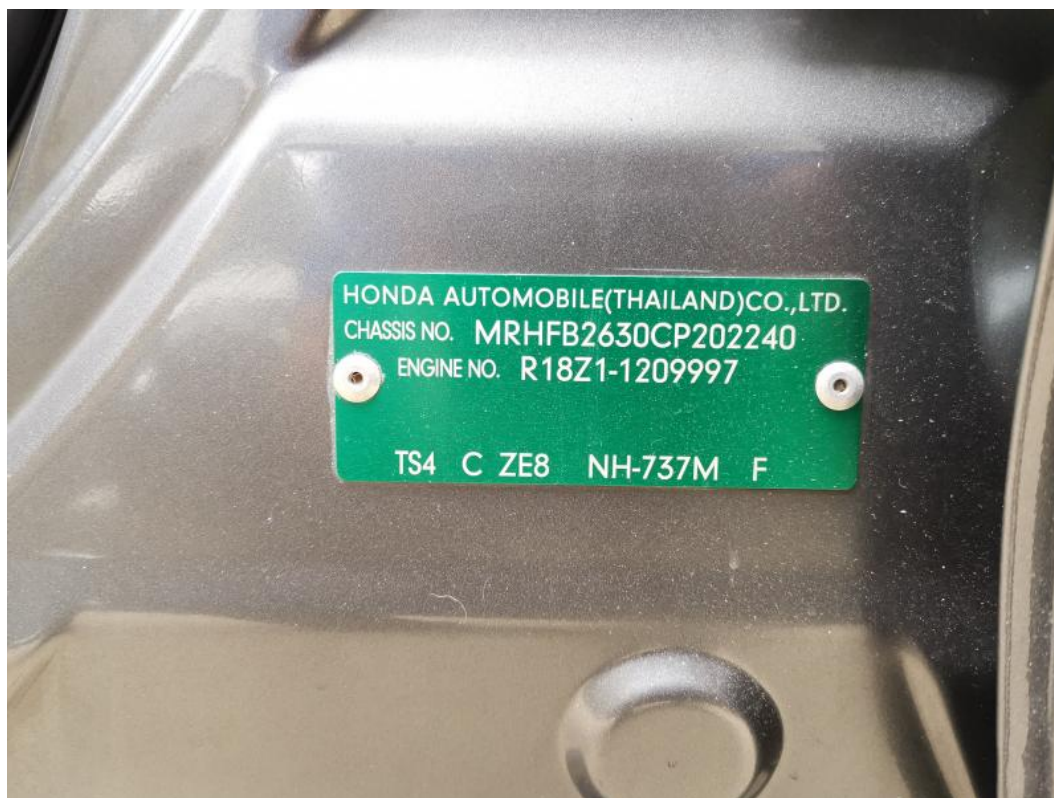
การวินิจฉัย CP 1

| Health Report | |
| HONDA/ACURA V47.30 > 16PIN DLC > Health Report | |
| System Name | State |
| PGM-FI/Diesel(Engine System) | No Fault Code |
| AT(Automatic Transmission) | No Fault Code |
| ABS(Anti-Lock Braking System) | No Fault Code |
| SRS(Supplemental Inflatable Restraint System) | No Fault Code |
| EPS(Electric Power Steering) | No Fault Code |
| BCM(Body Electrical System) | No Fault Code |
| Air Conditioning System | No Fault Code |
