U-Car Grading Report

รายงานผลการตรวจเช็คสภาพรถยนต์
ภายใต้การดูแลของสมาคมการประเมินสภาพรถยนต์ประเทศไทย

รุ่น	PORSCHE 718 BOXSTER PDK 2.0		
สี	Grey	หมายเลขทะเบียน (Plate number)	พต 718
รุ่นปี	2017	เลขไมล์	13,629กม.
แบบ	เลขตัวถัง	WP0ZZZ98ZHS212720

วันที่ตรวจสอบ 2019/9/4

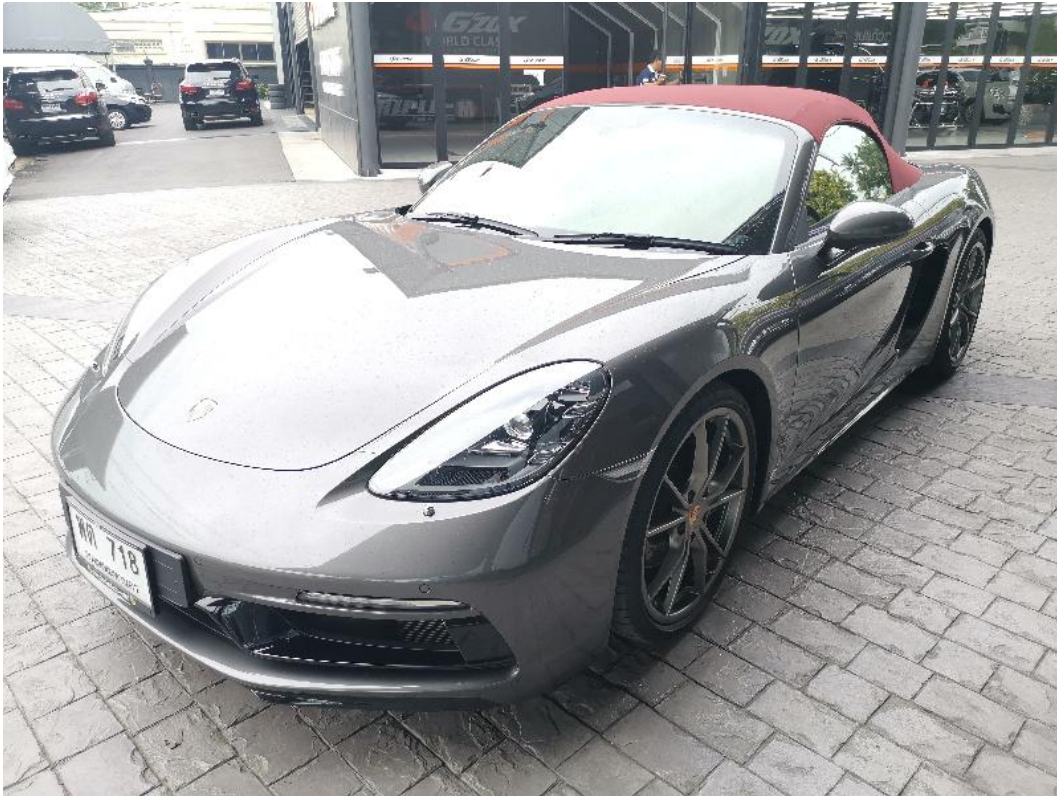
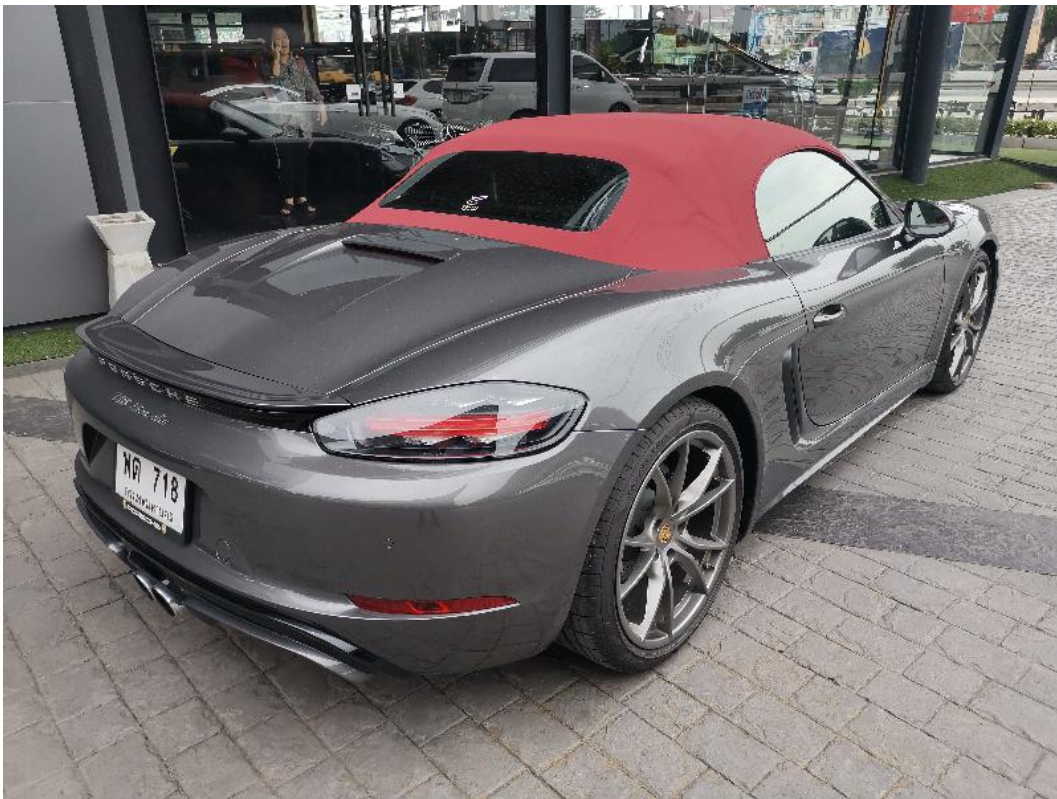
การวินิจฉัย CP 1

VoLTE 4G+ 7.8 K/s 84% 11:35

Health Report

PORSCHE V22.30 > Automatically Search > Boxster(982) > Health Report

System Name	State
Airbag	OK
Gateway	OK
DME (Digital engine electronics)	OK
Tiptronic transmission control	OK
Selector lever	OK
Instrument cluster	OK
Steering wheel electronic	OK
Additional instrument:watch	OK
Air conditioning	OK
Park Assist	OK
Parking Brake	OK
Tire Pressure Monitoring(TPM)	OK
Level Control	OK
Electric power steering	OK
PSM (Porsche Stability Management)	OK

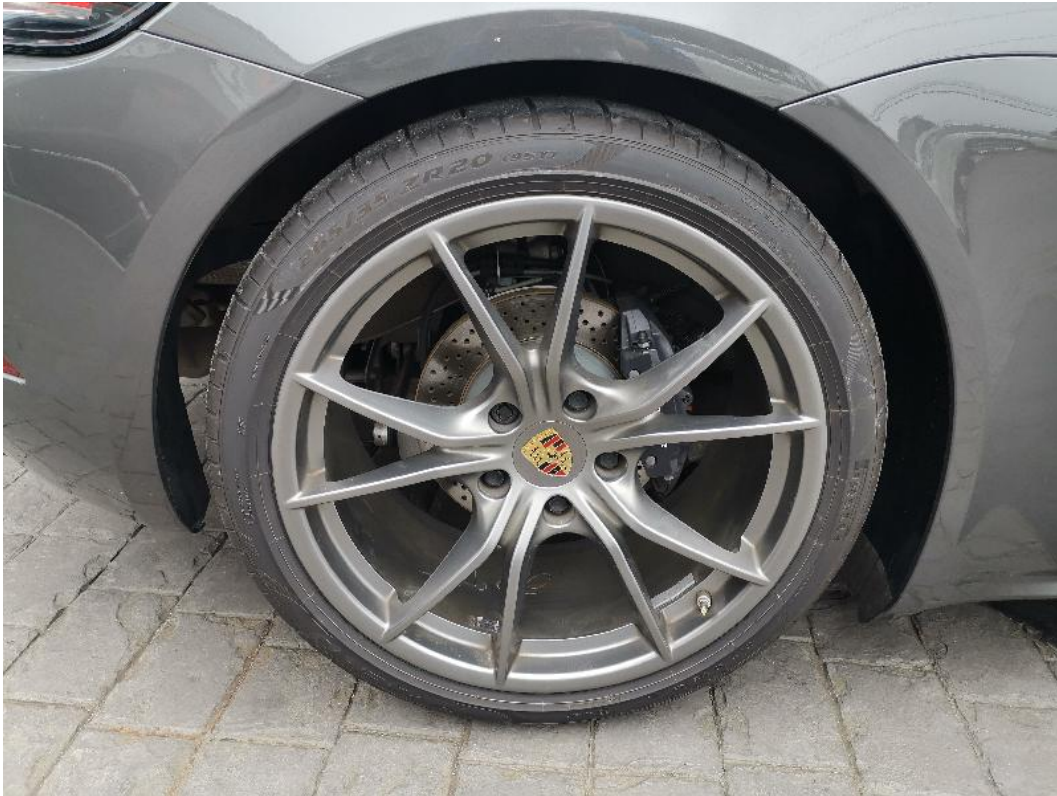
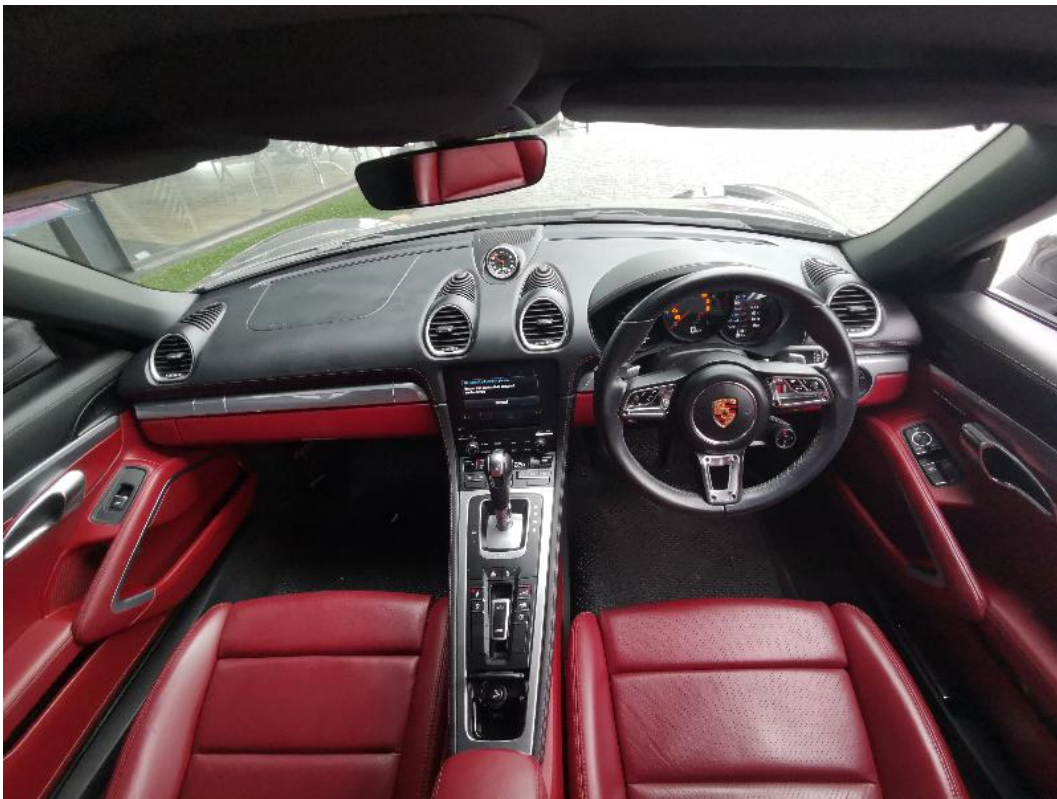
การวินิจฉัย CP 2

VoLTE 4G+ 100 B/s 84% 11:37

Health Report

PORSCHE V22.30 > Automatically Search > Boxster(982) > Health Report

System Name	State
Parking Brake	OK
Tire Pressure Monitoring(TPM)	OK
Level Control	OK
Electric power steering	OK
PSM (Porsche Stability Management)	OK
Front-end electronics	Fault 1
Rear-end electronics	OK
Headlight (central)	OK
Driver-side seat memory	OK
Passenger-side seat memory	OK
Driver's door	OK
Passenger's door	OK
Convertible top	OK
Front camera	OK
Reversing camera	OK
