# U-Car Grading Report

# U-car Grading Report

| รุ่น | HONDA ACCORD 2.0 HYBRID | | |
| รุ่นปี | 2020 | เลขไมล์ | 35,946กม. |

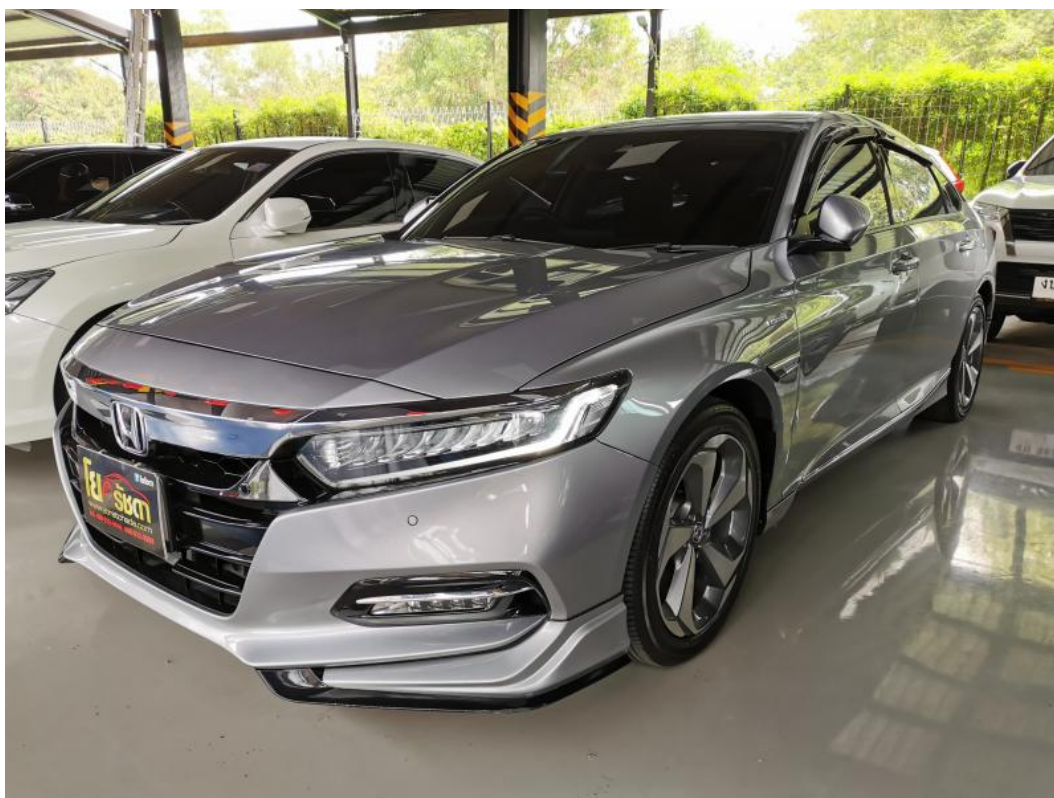
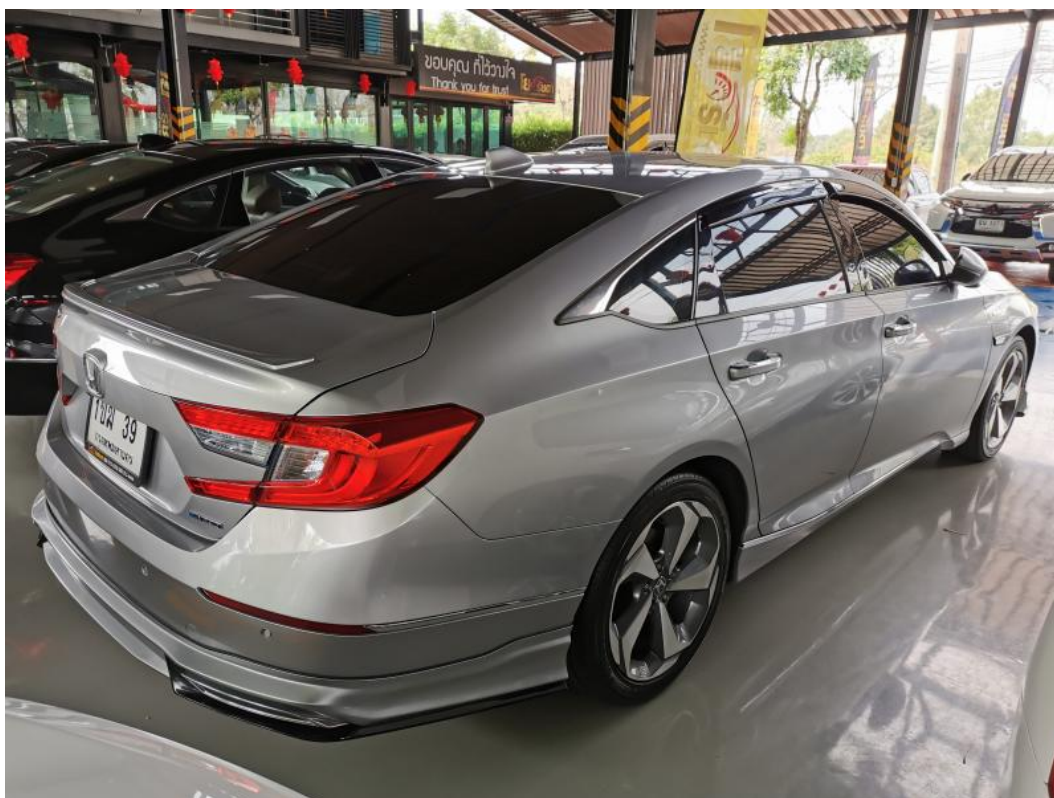
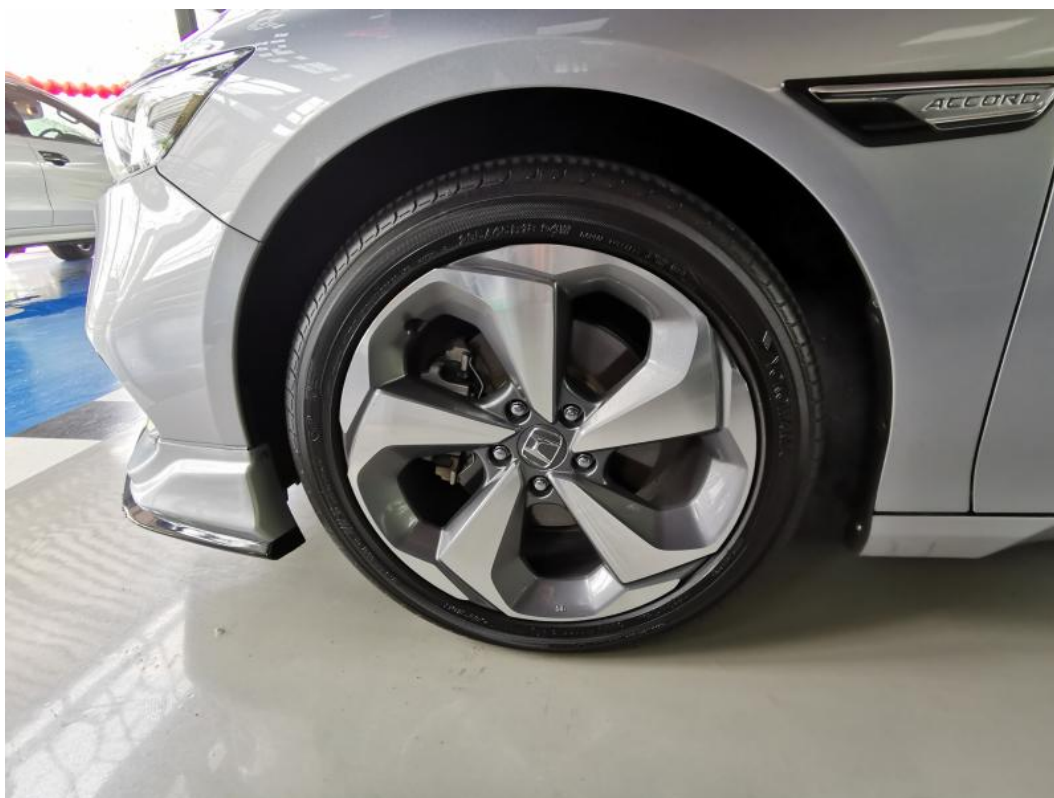
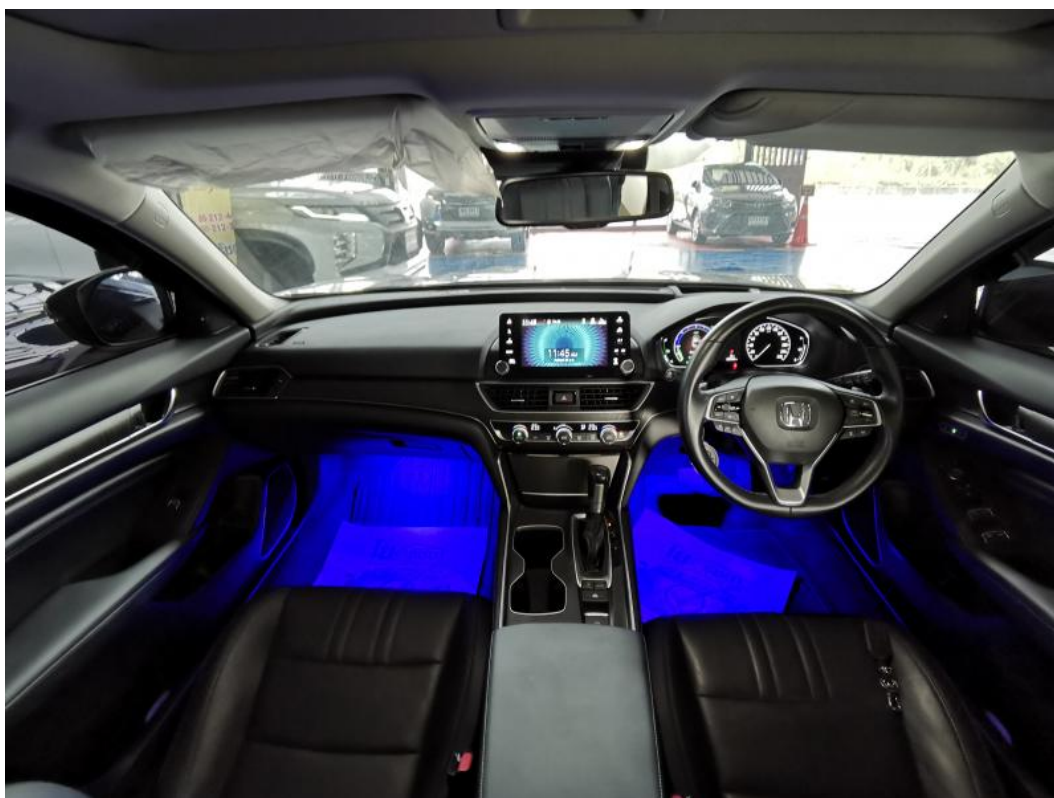
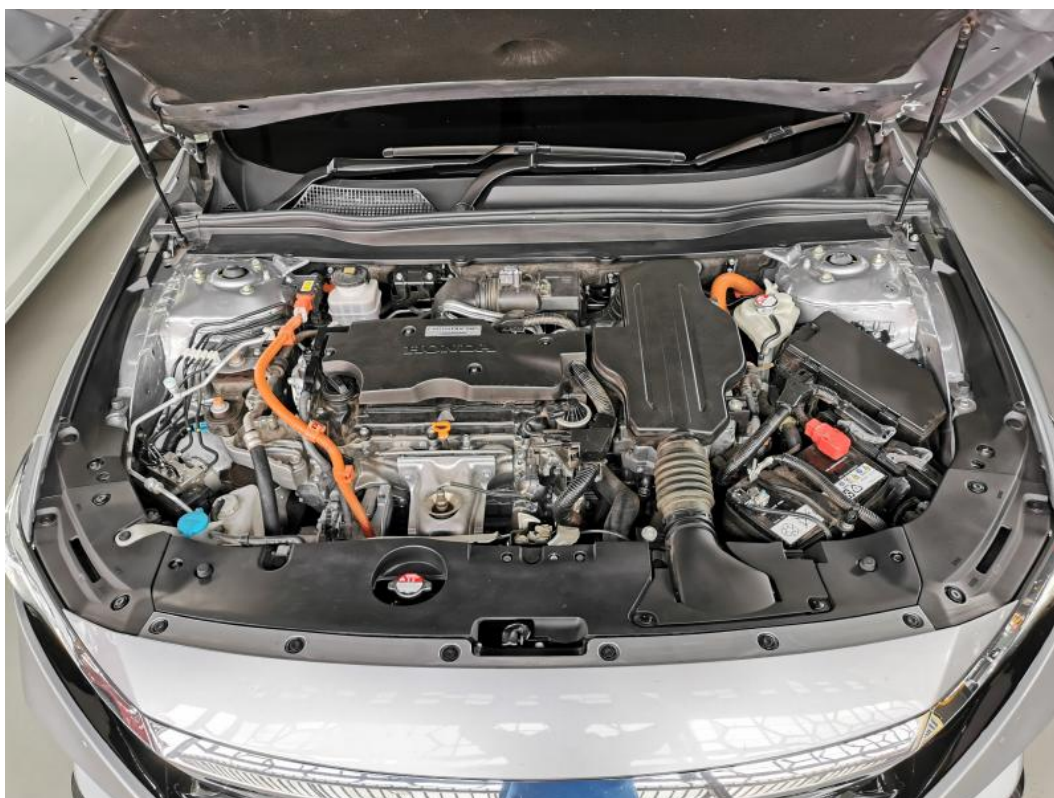
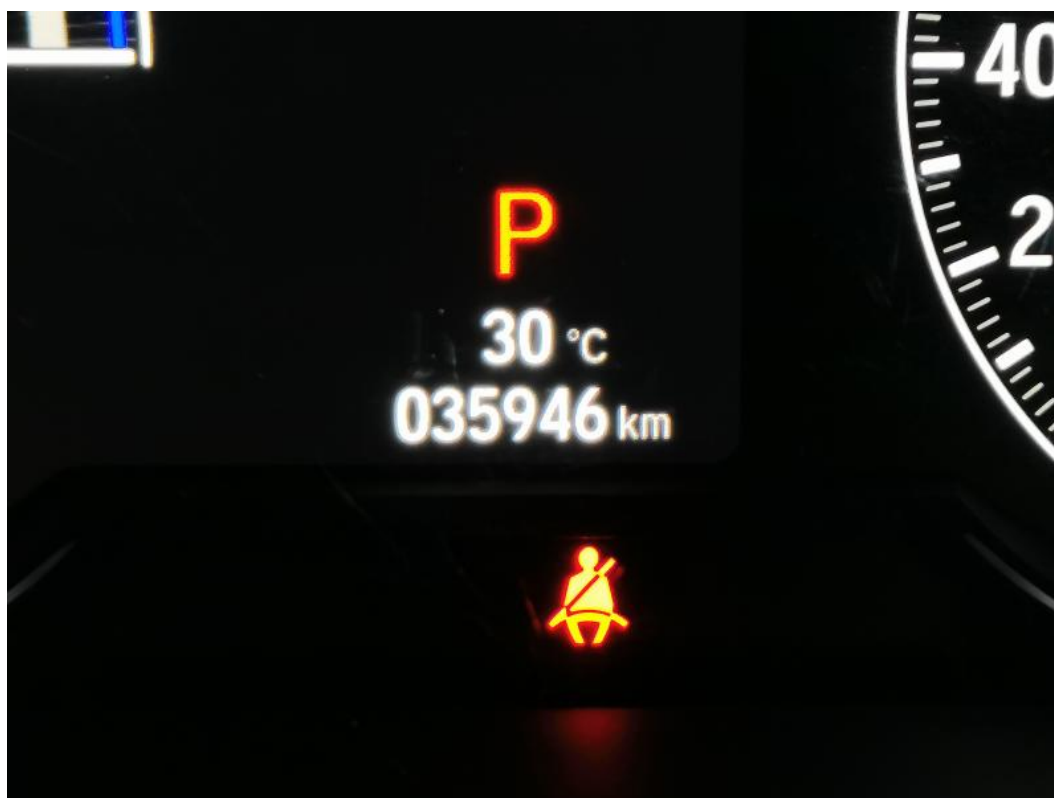
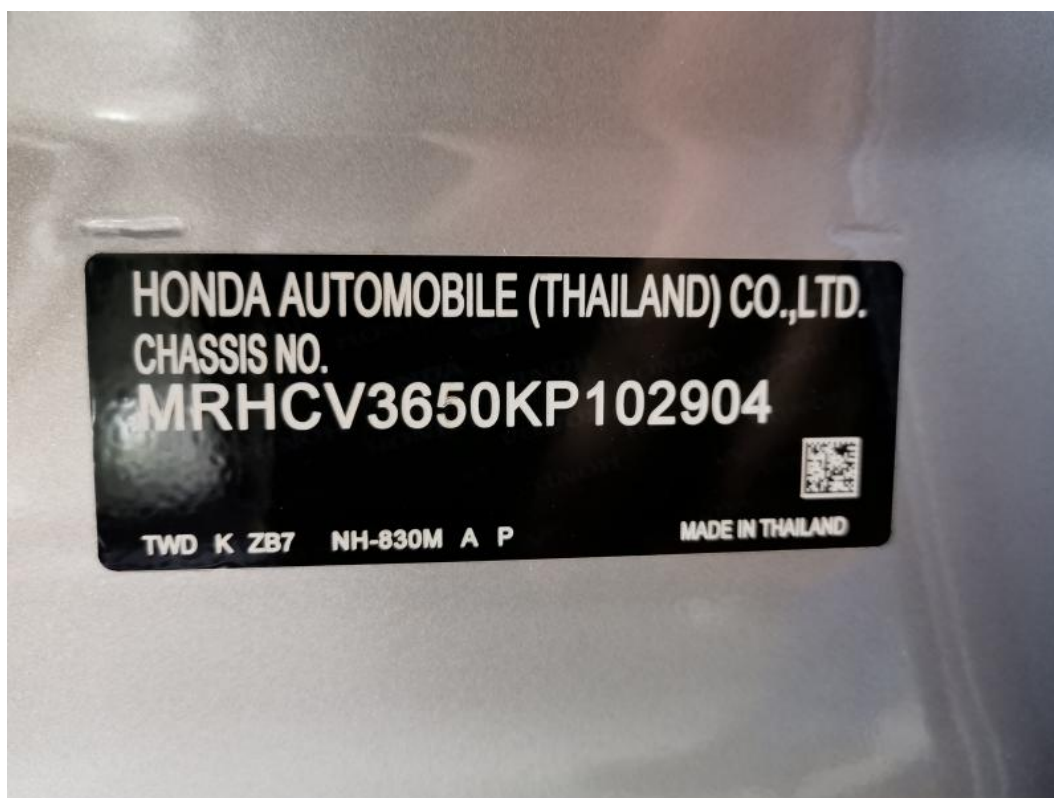
The image displays two identical mobile application screens side-by-side. Each screen has a red header bar at the top containing navigation icons (back arrow, home icon) and the title "Health Report". Below the header, a breadcrumb trail reads "HONDA/ACURA V47.50 > 16PIN DLC > Health Report". The main content area features a table with two columns: "System Name" and "State". All systems listed have a state of "No Fault Code". The systems include PGM-FI/Diesel, AT, ABS, SRS, Electric Powertrain/IMA, EPS, Gauge System, BCM, Air Conditioning System, Honda Smart Key System, ESB, AVAS, and CAN Gateway. At the bottom of each screen is an orange navigation bar with three buttons: "Back", "Clear DTCs", and "Fault Report". Below this bar are three grey rectangular buttons labeled "Help". The status bars at the very top of both devices show signal strength, battery level (68%), and time (11:46).
