U-Car Grading Report

U-car Grading Report

รุ่น	FORD RANGER 2.2 HI-RIDER DUAL CAB		
สี	Black	หมายเลขทะเบียน (Plate number)	กร6926
รุ่นปี	2014	เลขไมล์	155,108กม.
แบบ	เลขตัวถัง	MNBLMF080EW282669

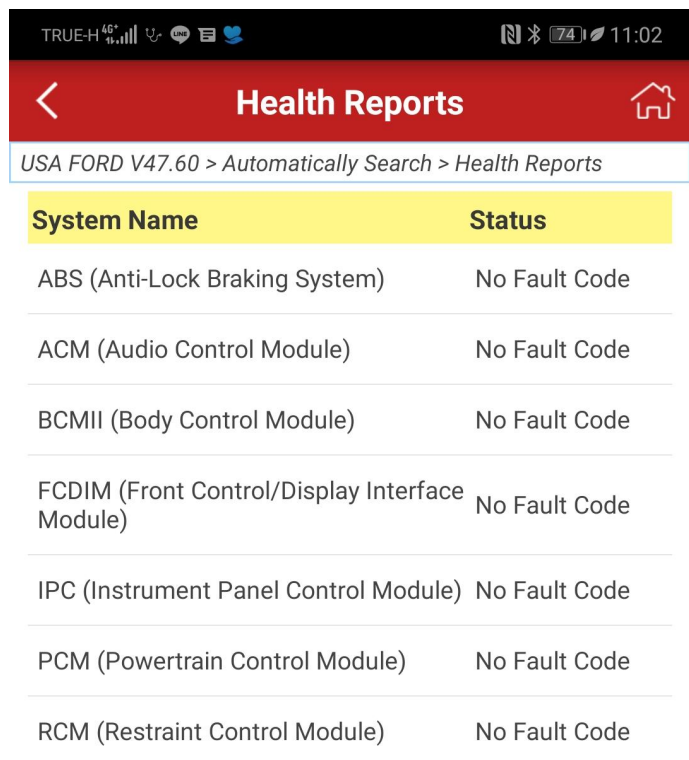
< **Health Reports** >

USA FORD V47.60 > Automatically Search > Health Reports

System Name	Status
ABS (Anti-Lock Braking System)	No Fault Code
ACM (Audio Control Module)	No Fault Code
BCMII (Body Control Module)	No Fault Code
FCDIM (Front Control/Display Interface Module)	No Fault Code
IPC (Instrument Panel Control Module)	No Fault Code
PCM (Powertrain Control Module)	No Fault Code
RCM (Restraint Control Module)	No Fault Code
