U-Car Grading Report

U-car Grading Report

รุ่น	HONDA FREED 1.5		
สี	Grey	หมายเลขทะเบียน (Plate number)	9กจ9640
รุ่นปี	2010	เลขไมล์	136,154กม.
แบบ	เลขตัวถัง	MHRGB3850AJ061136	
หมายเหตุ	ทำสีใหม่ด้วยสีเดิม

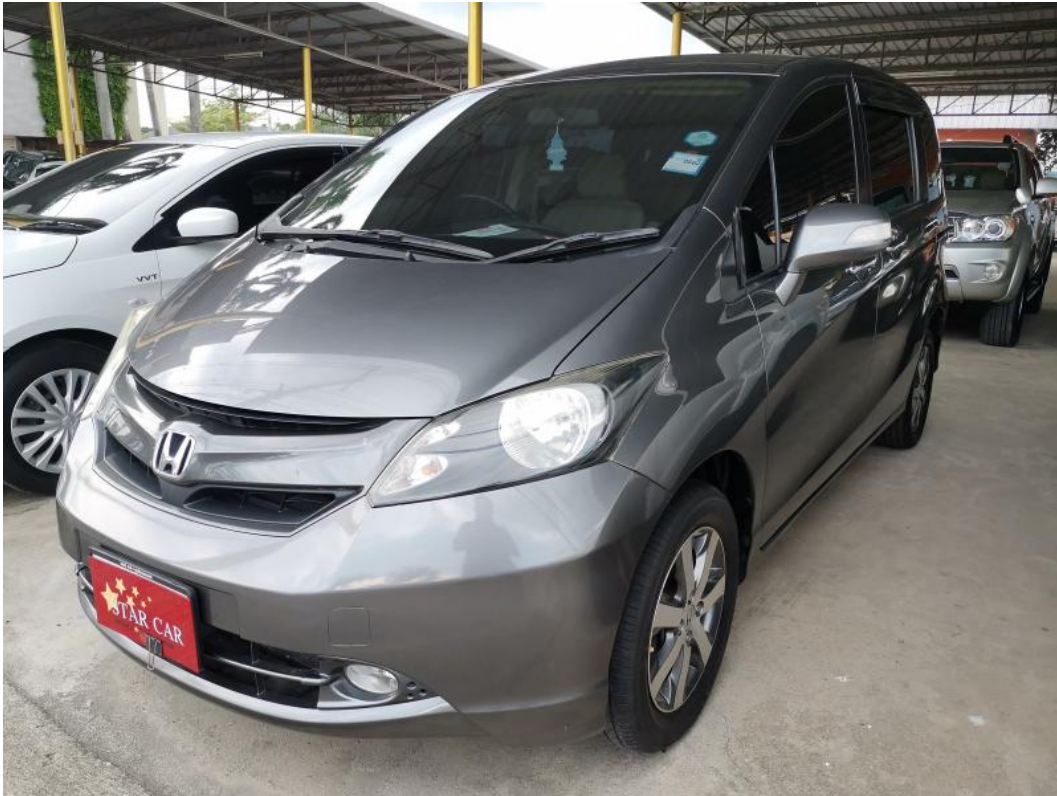
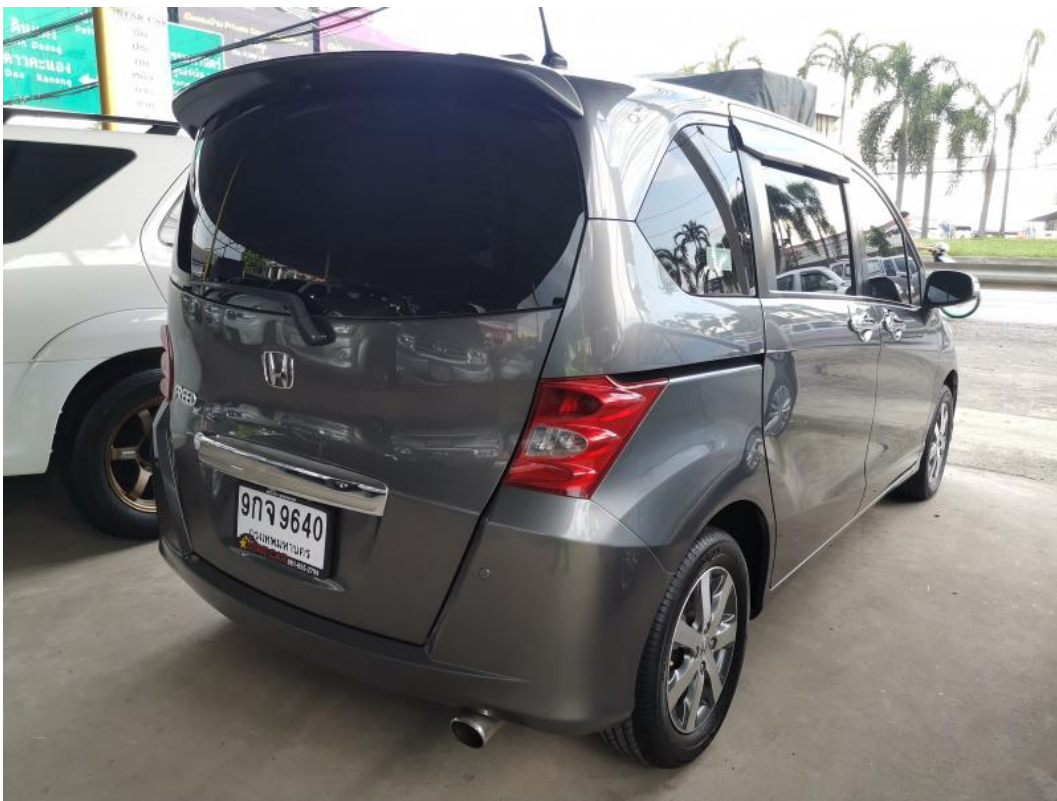
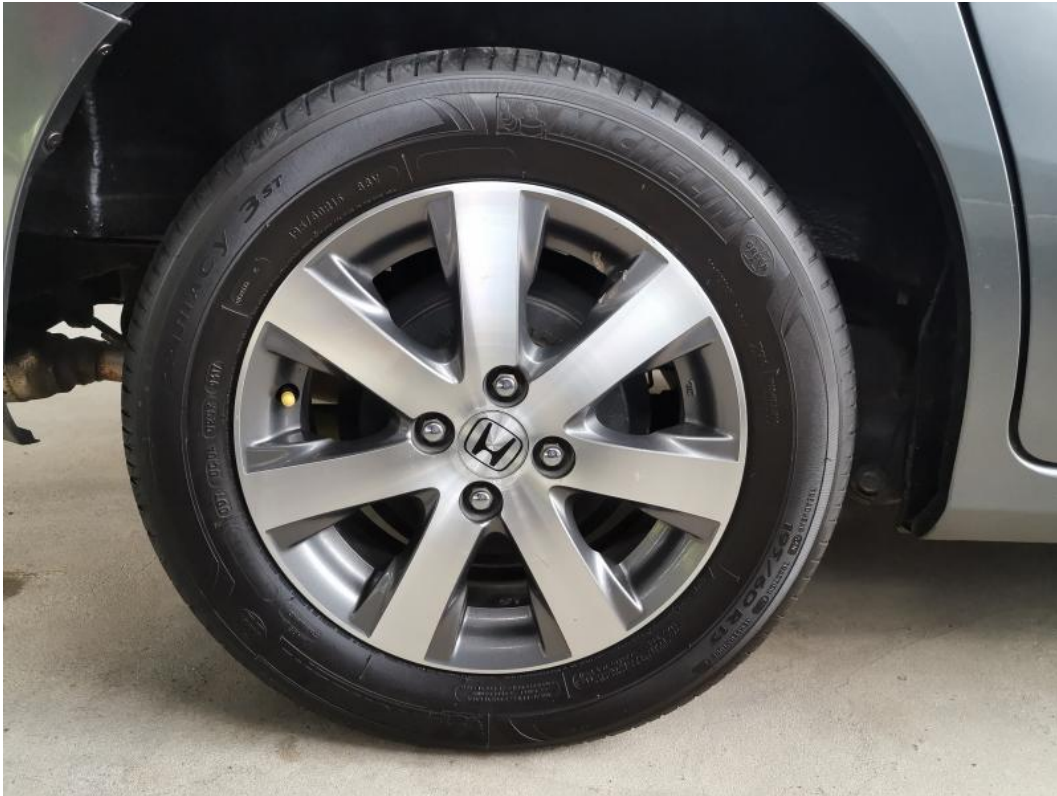
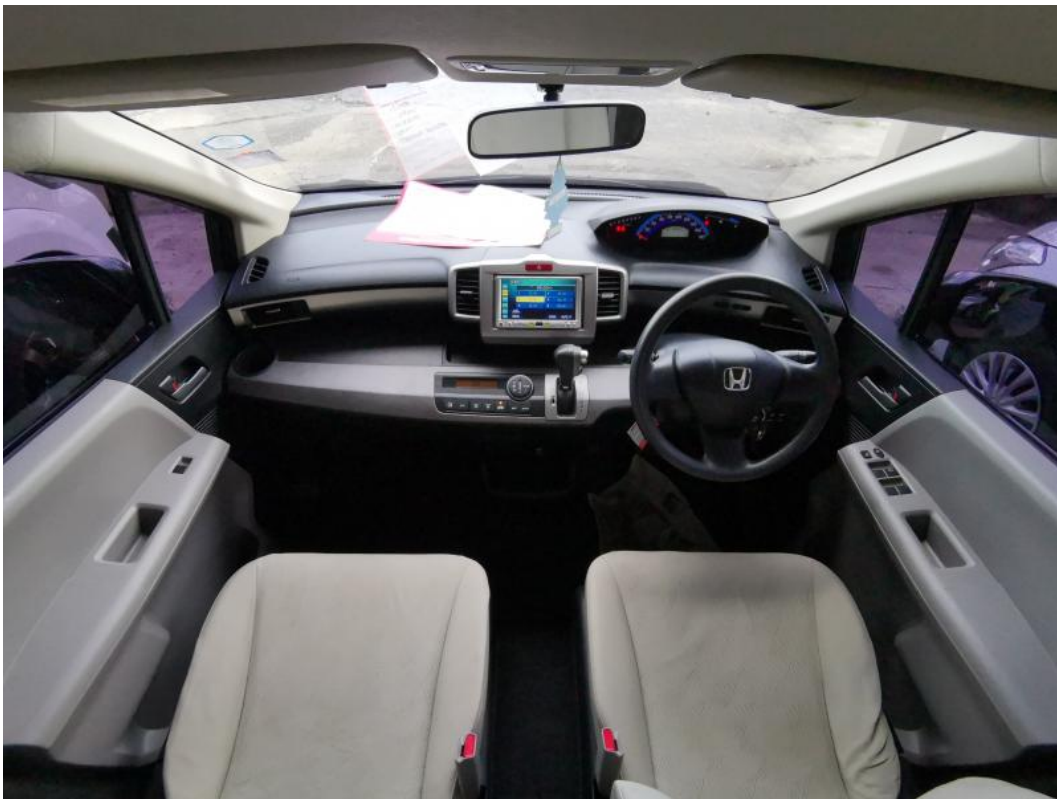
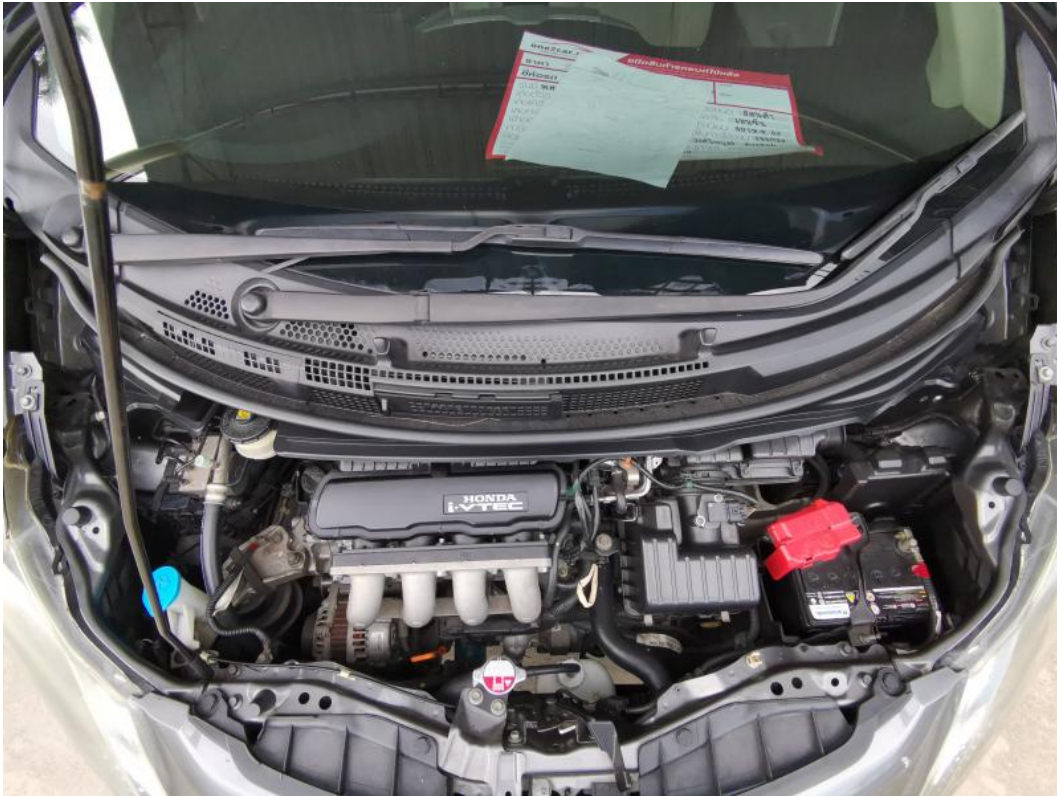
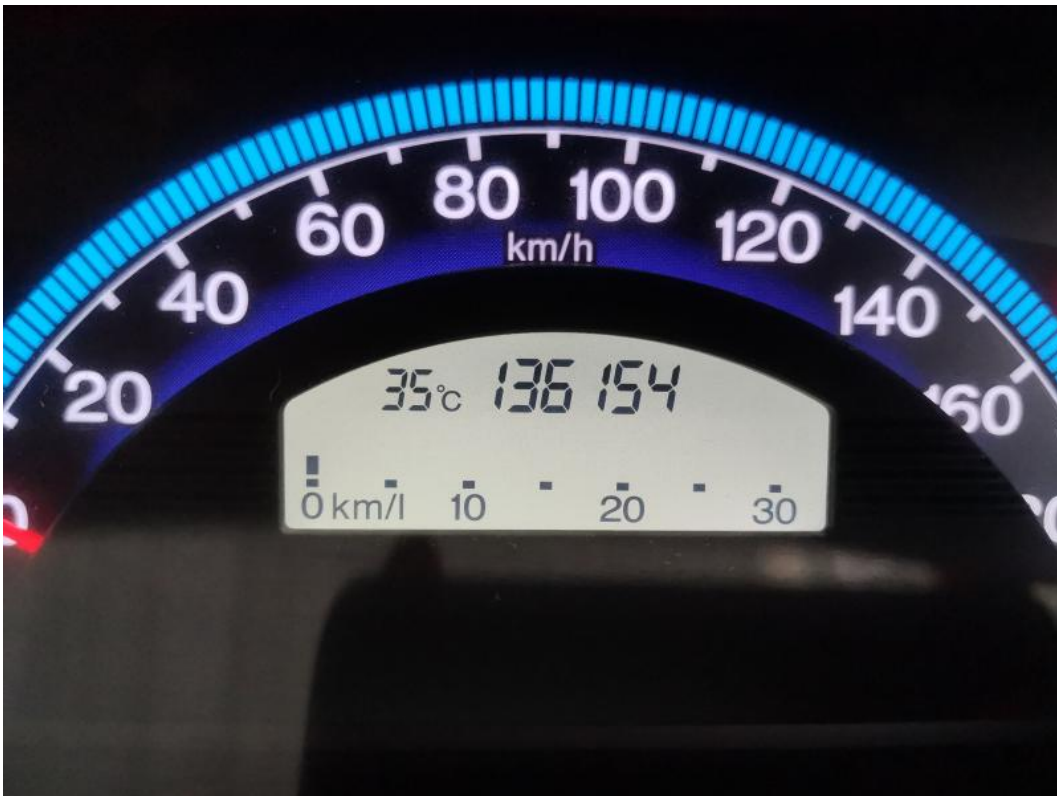
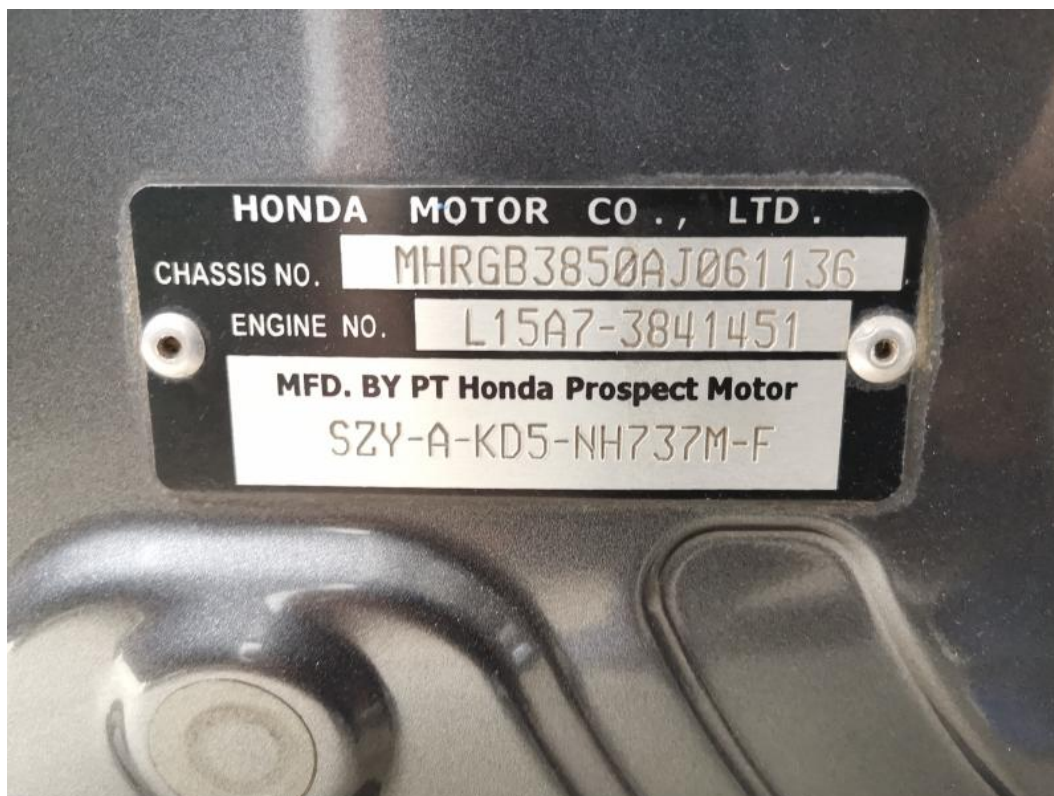
<p>Front left fender ★★★★★</p> <p>Front left tire, alloy wheel, wheel cover ร่องยางระดับ 5 ★★★★★</p> <p>Front left door ★★★★★</p> <p>Left side step / side spoiler ★★★★★</p> <p>Rear left door ★★★★★</p> <p>Left back tire, alloy wheel, wheel cover ร่องยางระดับ 7 ★★★★★</p> <p>Left back fender ★★★★★</p> <p>Roof ★★★★★</p> <p>Dashboard ★★★★★</p> <p>Front left seat ★★★★★</p> <p>Front and back left door trim ★★★★★</p> <p>Rear seat ★★★★★</p>		<p>Bonnet / hood ★★★★★</p> <p>Front bumper ★★★★★</p> <p>Front right fender ★★★★★</p> <p>Front right tire, alloy wheel, wheel cover ร่องยางระดับ 5 ★★★★★</p> <p>Front right door ★★★★★</p> <p>Right side step / side spoiler ★★★★★</p> <p>Rear right door ★★★★★</p> <p>Right front tire, alloy wheel, wheel cover ร่องยางระดับ 7 ★★★★★</p> <p>Right back fender ★★★★★</p> <p>Trunk lid / boot lid ★★★★★</p> <p>Back rear spoiler & under spoiler ★★★★★</p> <p>Back rear bumper ★★★★★</p>	<p>Steering wheel ★★★★☆</p> <p>Front right seat ★★★★☆</p> <p>Front and back right door trim ★★★★★</p> <p>Console ★★★★★</p> <p>Luggage room ★★★★★</p>	<p>[บันทึก] ทำสีใหม่ด้วยสีเดิม Power steering คราบน้ำมัน มี</p> <p>[หน้าต่าง] กระจกหน้ารถ แตก S กระจกหน้ารถ หินกระเด็น บางส่วน</p> <p>[เงา] Right head light หมอก ขุ่นมัว บางส่วน Left head light หมอก ขุ่นมัว บางส่วน</p> <p>[ภายใน] ห้องของ สกปรก.รอยขีดข่วน บางส่วน การขับที่ รอยย่น.รอยขีดข่วน มี ที่เขี้ยวบูท,ที่วางเครื่องดื่ม รอยย่น.รอยขีดข่วน มี ตกแต่งอื่นๆ รอยขีดข่วน บางส่วน Headliner คราบ M ตกแต่งอื่นๆ รอยย่น SS</p>
