U-Car Grading Report

U-car Grading Report

รุ่น	TOYOTA FORTUNER 2.5		
สี	White	หมายเลขทะเบียน (Plate number)	8กฟ6308
รุ่นปี	2014	เลขไมล์	121,216กม.
แบบ	เลขตัวถัง	MR0ZR69G500120104

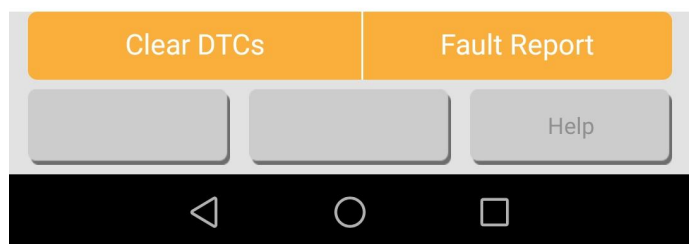
การวินิจฉัย CP 2

System Name	State
Engine	No Fault Code
Cruise Control	No Fault Code
ECT	No Fault Code
ABS/VSC/TRC	No Fault Code
SRS Airbag	No Fault Code
Immobiliser	No Fault Code
