U-Car Grading Report

รายงานผลการตรวจเช็คสภาพรถยนต์
ภายใต้การดูแลของสมาคมการประเมินสภาพรถยนต์ประเทศไทย

| รุ่น | TOYOTA AVANZA 1.5G | | |
| สี | Black | หมายเลขทะเบียน (Plate number) | 4กณ1016 |

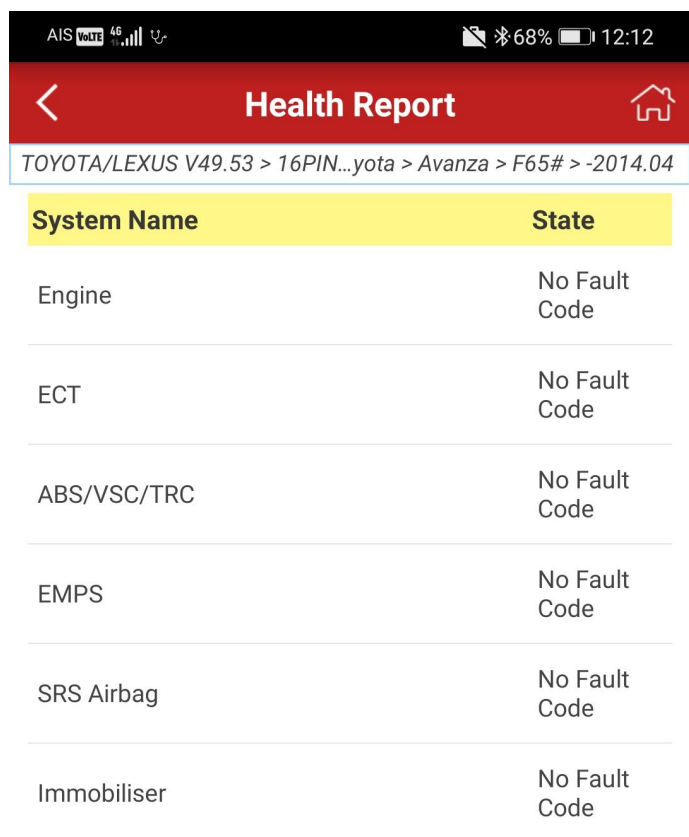
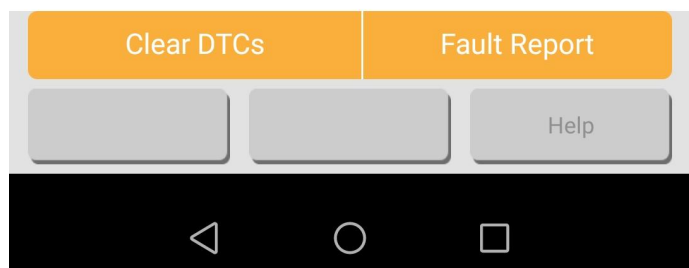
การวินิจฉัย CP 1

Health Report

TOYOTA/LEXUS V49.53 > 16PIN...yota > Avanza > F65# > -2014.04

| System Name | State |
| Engine | No Fault Code |
| ECT | No Fault Code |
| ABS/VSC/TRC | No Fault Code |
| EMPS | No Fault Code |
| SRS Airbag | No Fault Code |
| Immobiliser | No Fault Code |
