U-Car Grading Report

รายงานผลการตรวจเช็คสภาพรถยนต์
ภายใต้การดูแลของสมาคมการประเมินสภาพรถยนต์ประเทศญี่ปุ่น

รุ่น	SUZUKI SWIFT 1.2 RX		
สี	Two-tone white สี 2 โทน	หมายเลขทะเบียน (Plate number)	5กธ3758
รุ่นปี	2015	เลขไมล์	29,026กม.
แบบ	เลขตัวถัง	MMSHZC72S00177441	
หมายเหตุ	เปลี่ยนสี

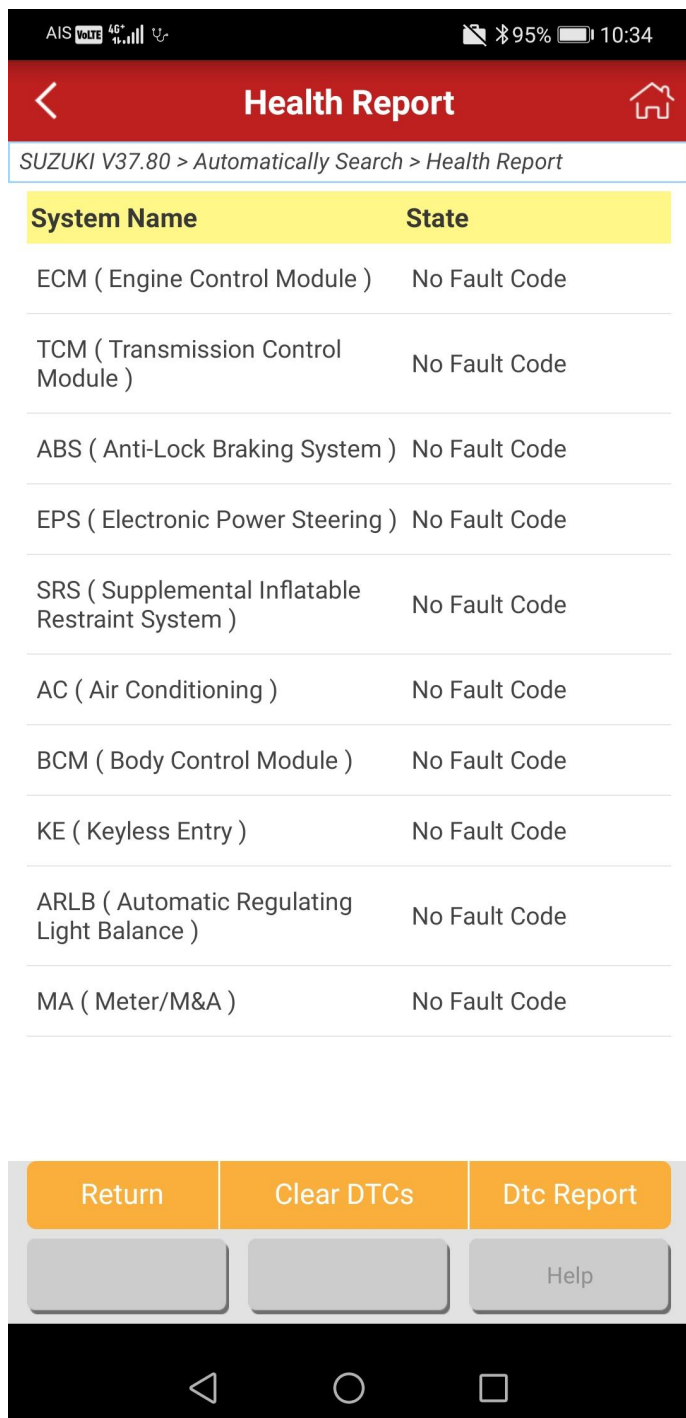
Health Report

SUZUKI V37.80 > Automatically Search > Health Report

System Name	State
ECM (Engine Control Module)	No Fault Code
TCM (Transmission Control Module)	No Fault Code
ABS (Anti-Lock Braking System)	No Fault Code
EPS (Electronic Power Steering)	No Fault Code
SRS (Supplemental Inflatable Restraint System)	No Fault Code
AC (Air Conditioning)	No Fault Code
BCM (Body Control Module)	No Fault Code
KE (Keyless Entry)	No Fault Code
ARLB (Automatic Regulating Light Balance)	No Fault Code
MA (Meter/M&A)	No Fault Code
