U-Car Grading Report

รายงานผลการตรวจเช็คสภาพรถยนต์
ภายใต้การดูแลของสมาคมการประเมินสภาพรถยนต์ประเทศไทย

รุ่น	MAZDA MAZDA 2		
สี	Silver	หมายเลขทะเบียน (Plate number)	7กณ6743
รุ่นปี	2018	เลขไมล์	82,380กม.
แบบ	เลขตัวถัง	MM8DL2S3A0W361359

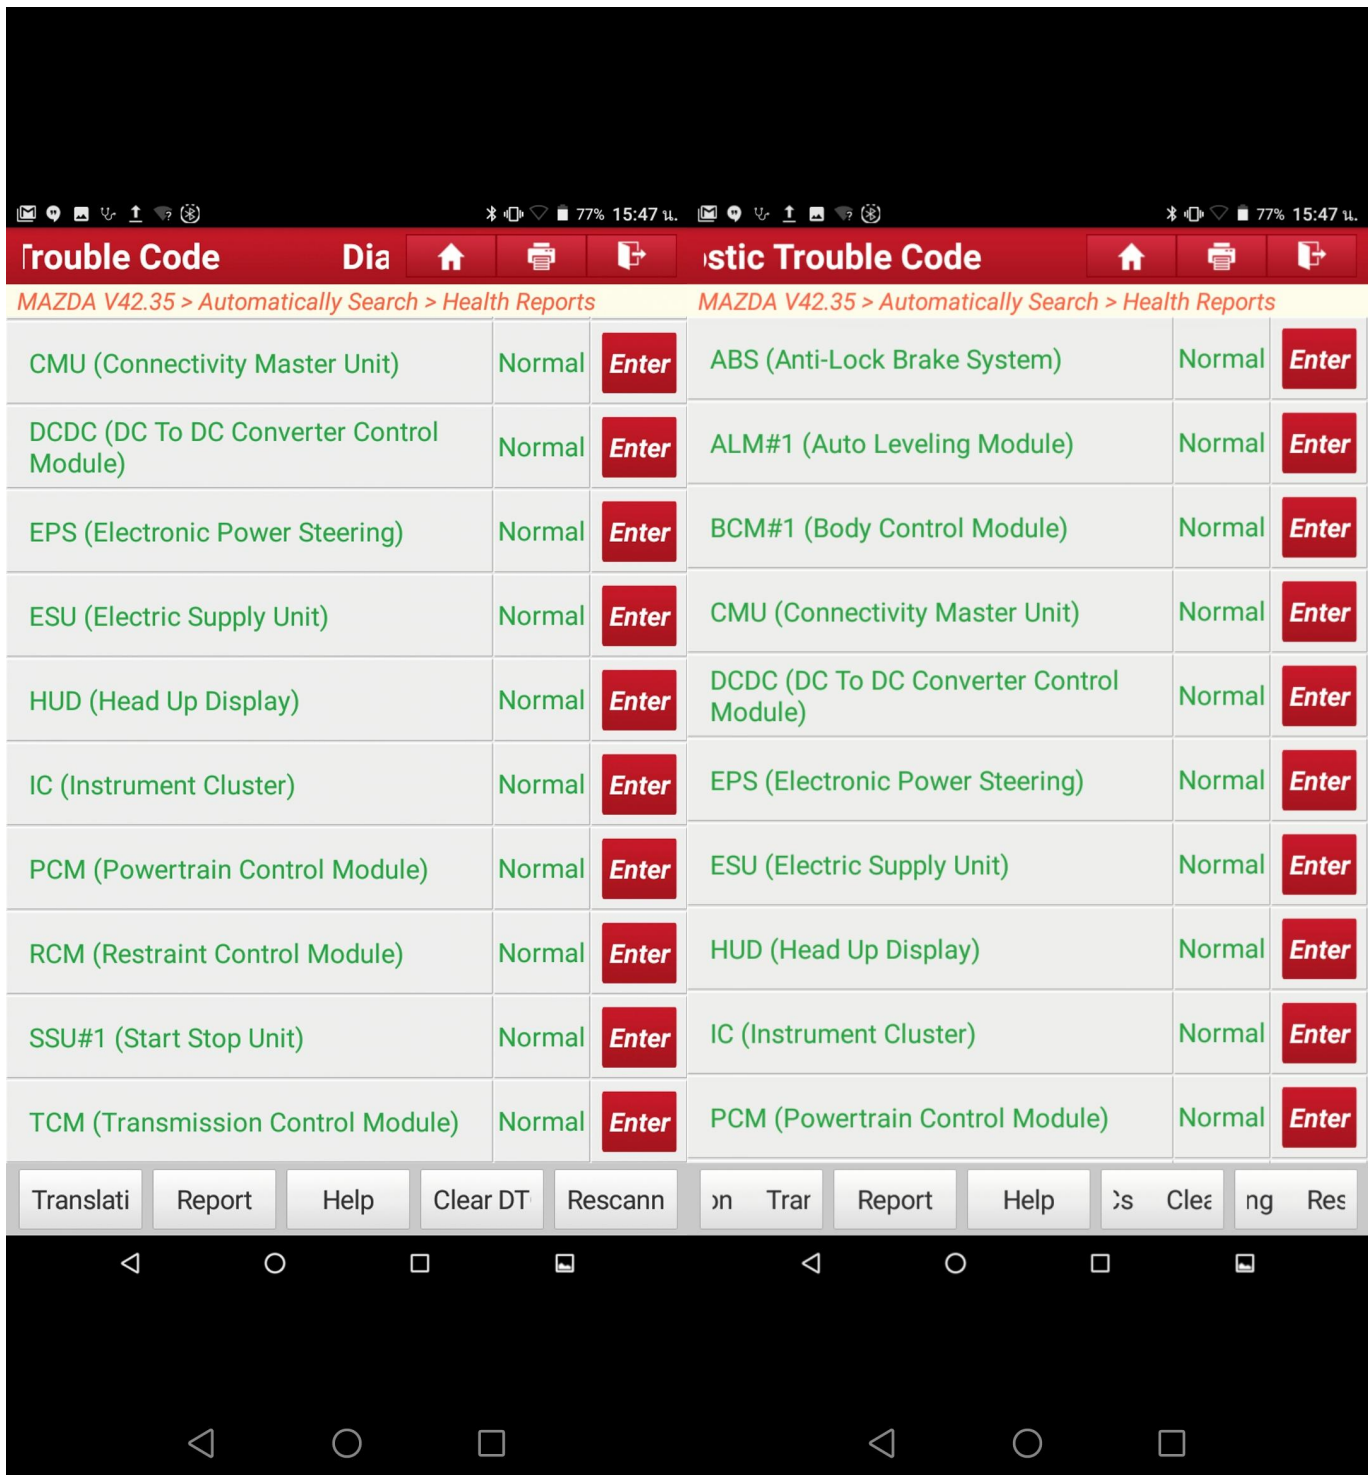
Trouble Code **Dia** **Home** **Print** **Share** **Diagnostic Trouble Code** **Home** **Print** **Share**

CMU (Connectivity Master Unit)	Normal	Enter	ABS (Anti-Lock Brake System)	Normal	Enter
DCDC (DC To DC Converter Control Module)	Normal	Enter	ALM#1 (Auto Leveling Module)	Normal	Enter
EPS (Electronic Power Steering)	Normal	Enter	BCM#1 (Body Control Module)	Normal	Enter
ESU (Electric Supply Unit)	Normal	Enter	CMU (Connectivity Master Unit)	Normal	Enter
HUD (Head Up Display)	Normal	Enter	DCDC (DC To DC Converter Control Module)	Normal	Enter
IC (Instrument Cluster)	Normal	Enter	EPS (Electronic Power Steering)	Normal	Enter
PCM (Powertrain Control Module)	Normal	Enter	ESU (Electric Supply Unit)	Normal	Enter
RCM (Restraint Control Module)	Normal	Enter	HUD (Head Up Display)	Normal	Enter
SSU#1 (Start Stop Unit)	Normal	Enter	IC (Instrument Cluster)	Normal	Enter
TCM (Transmission Control Module)	Normal	Enter	PCM (Powertrain Control Module)	Normal	Enter
