U-Car Grading Report

U-car Grading Report

รุ่น	NISSAN TEANA 2.5 XV		
สี	Deep blue	หมายเลขทะเบียน (Plate number)	4กจ361
รุ่นปี	2013	เลขไมล์	126,258กม.
แบบ	เลขตัวถัง	MNTBCAL33Z0001114	
หมายเหตุ	ทำสีใหม่ด้วยสีเดิม

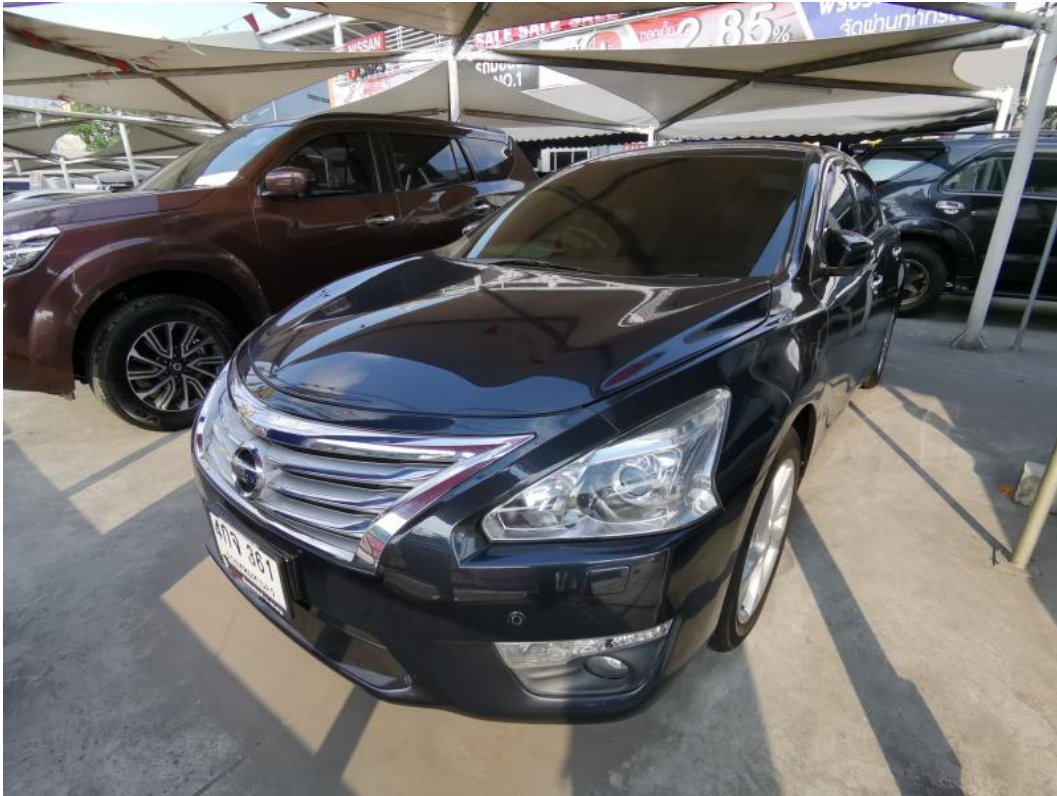
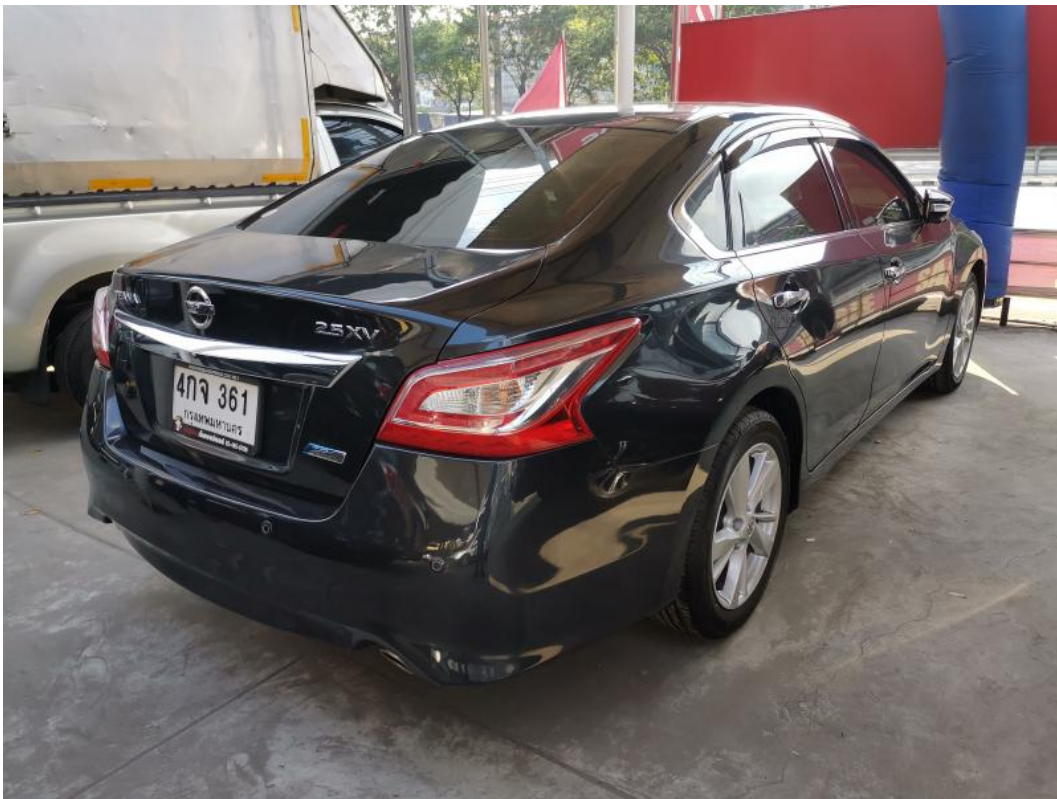
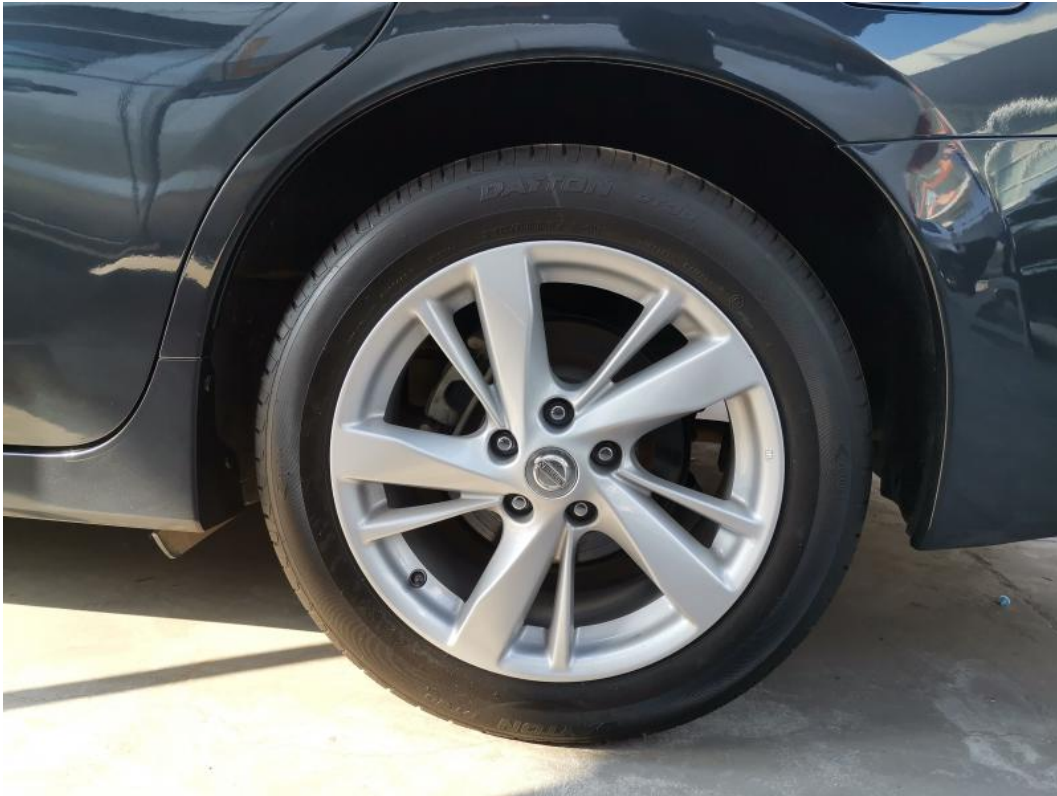
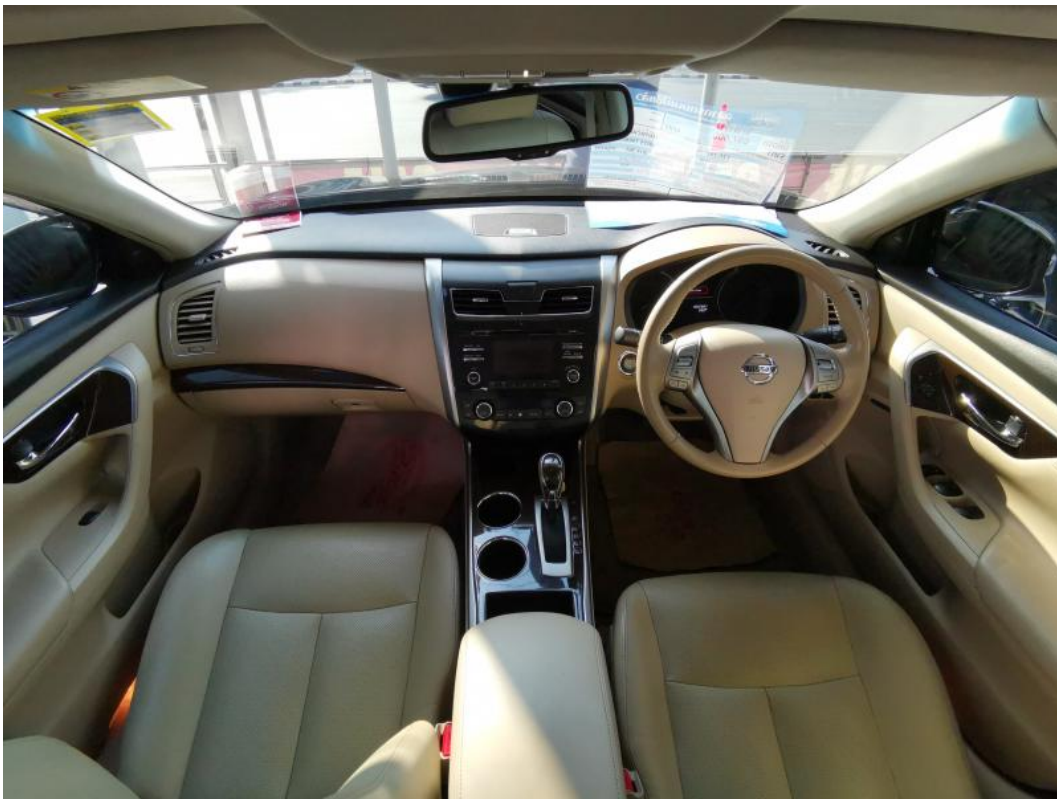
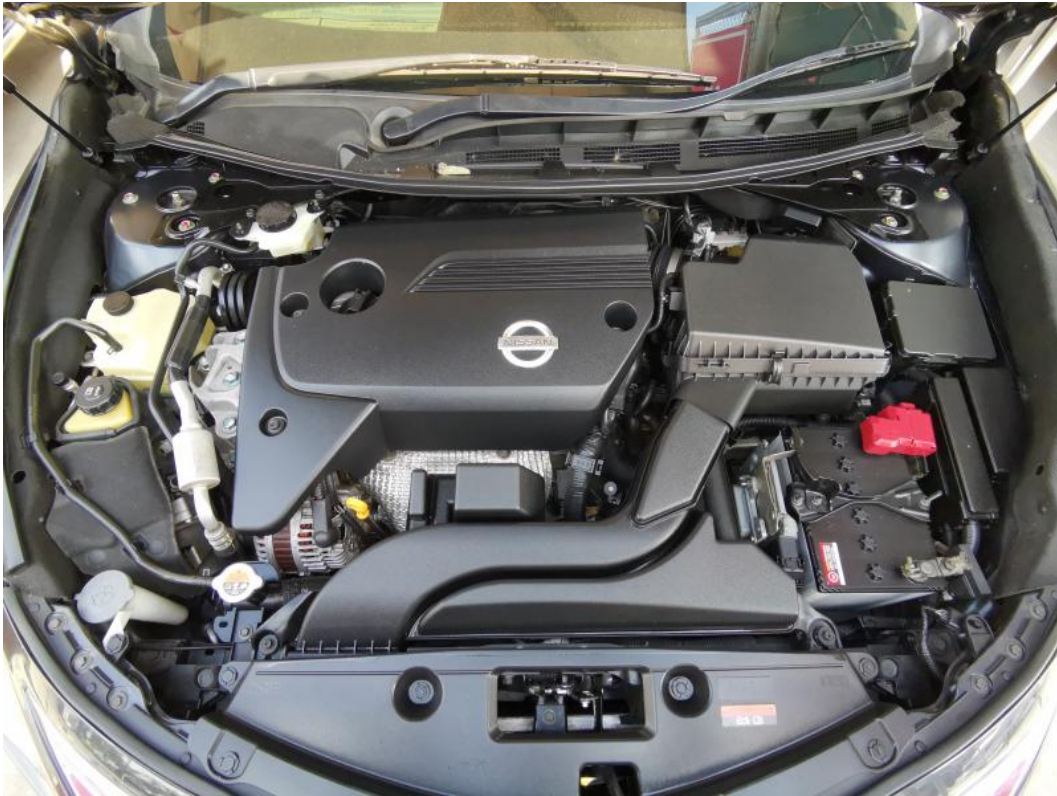
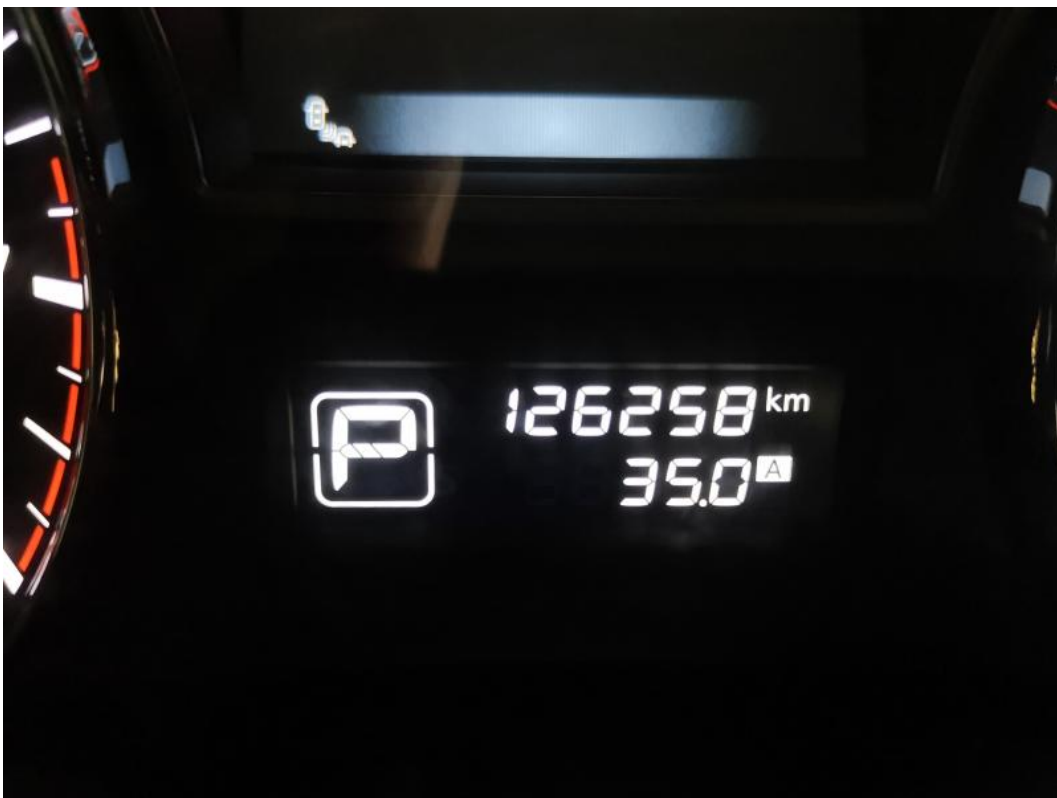
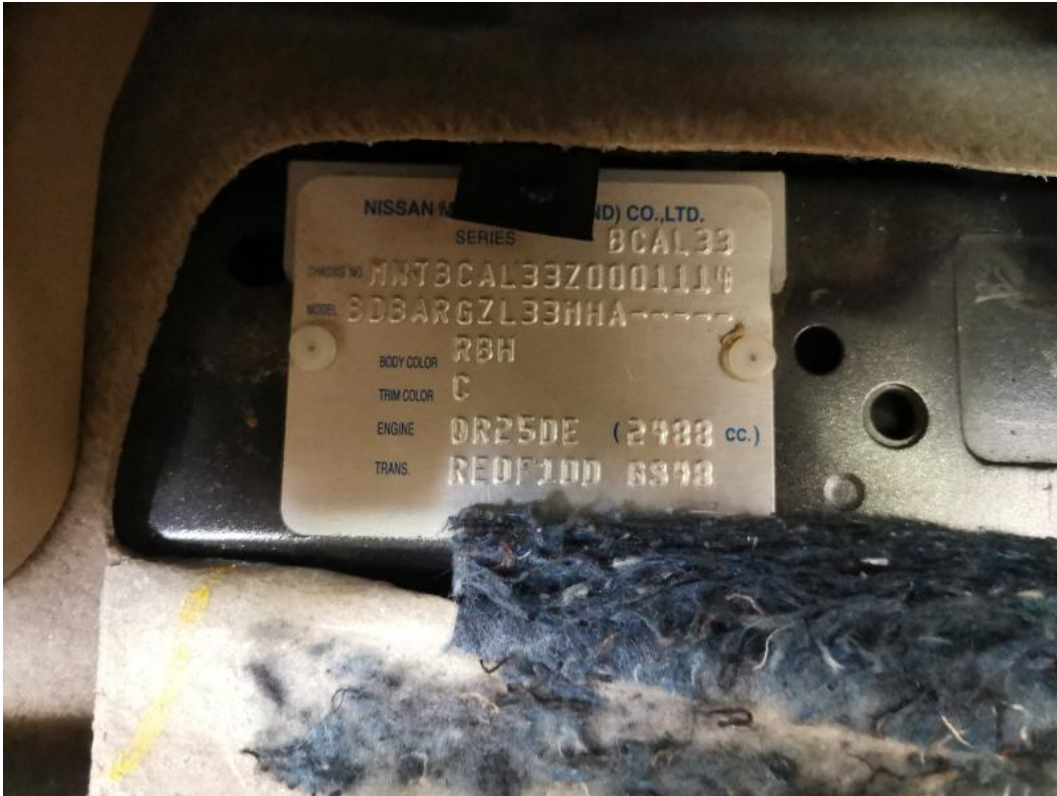
[บันทึก]
ทำสีใหม่ด้วยสีเดิม

[หน้าต่าง]
กระจกหน้ารถ แดก S
กระจกหน้ารถ หินกระเด็น บางส่วน

[ภายใน]
ห้องของ สกปรก, รอยขีดข่วน บางส่วน
การจับที่ รอยย่น, รอยขีดข่วน มี
ตกแตงอื่นๆ รอยขีดข่วน บางส่วน
Headliner รอยย่น SS
ตกแตงอื่นๆ รอยย่น SS
