U-Car Grading Report

U-car Grading Report

รุ่น	MAZDA MAZDA2 1.4		
สี	Black	หมายเลขทะเบียน (Plate number)	3กน7700
รุ่นปี	2015	เลขไมล์	56,178กม.
แบบ	เลขตัวถัง	MM8DL2SSA0W119289

วันที่ตรวจสอบ 2021/7/20

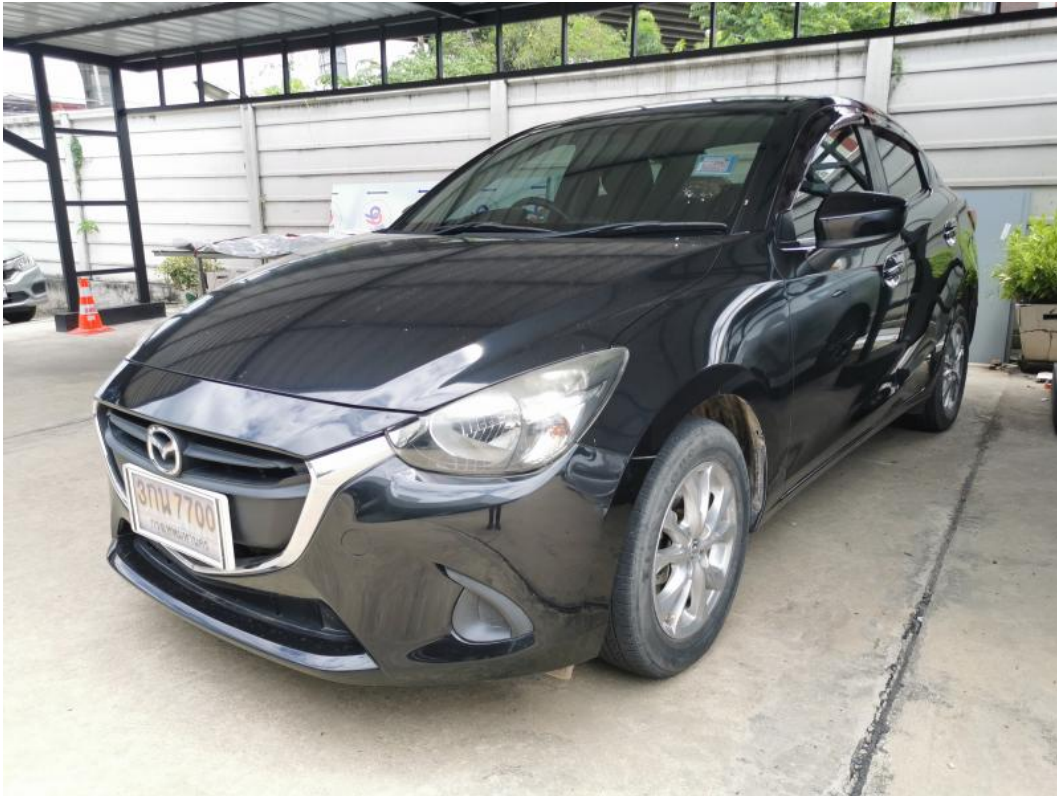
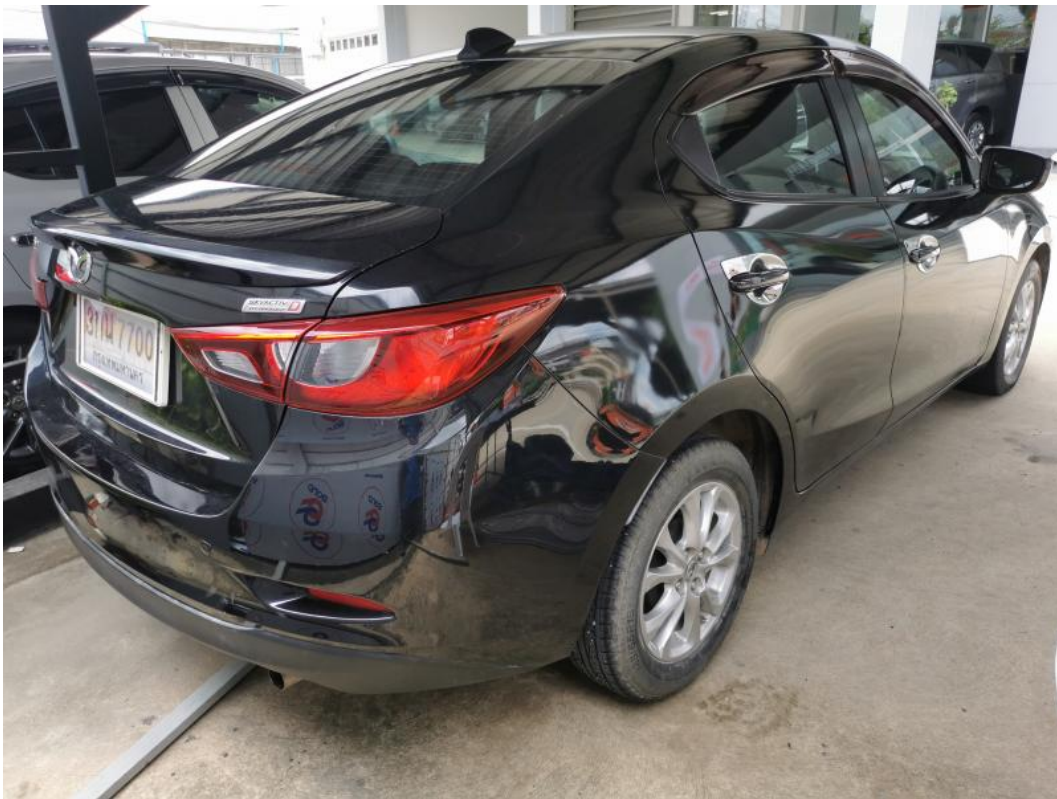
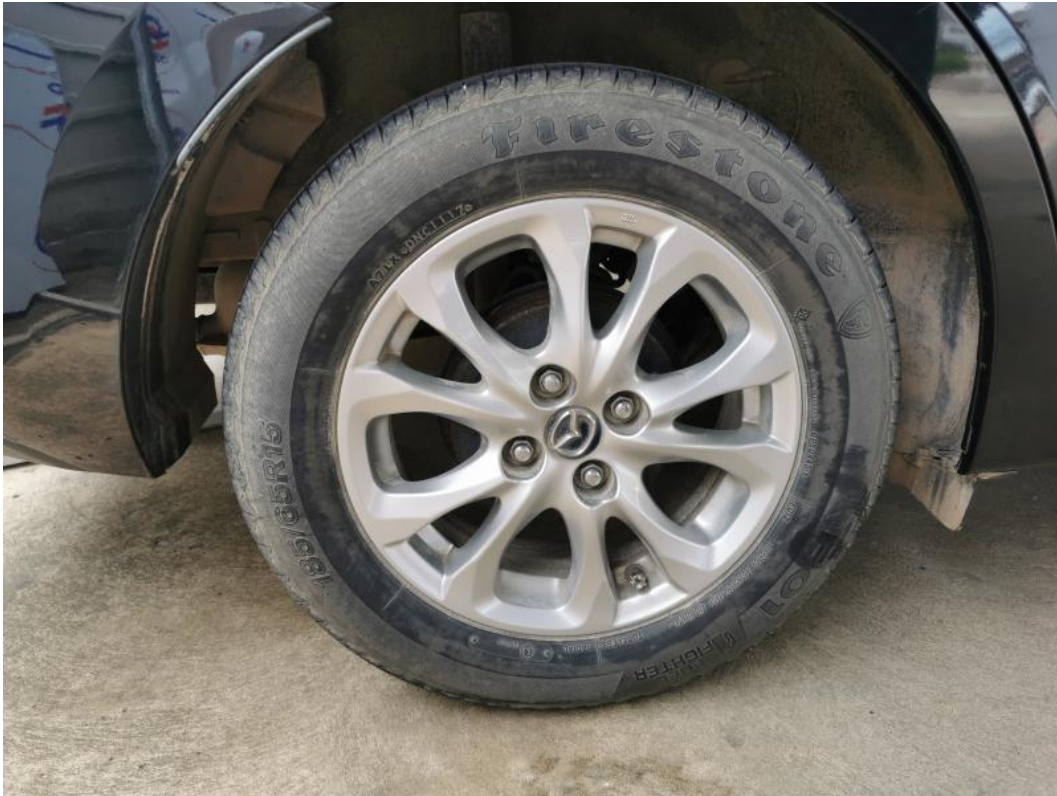
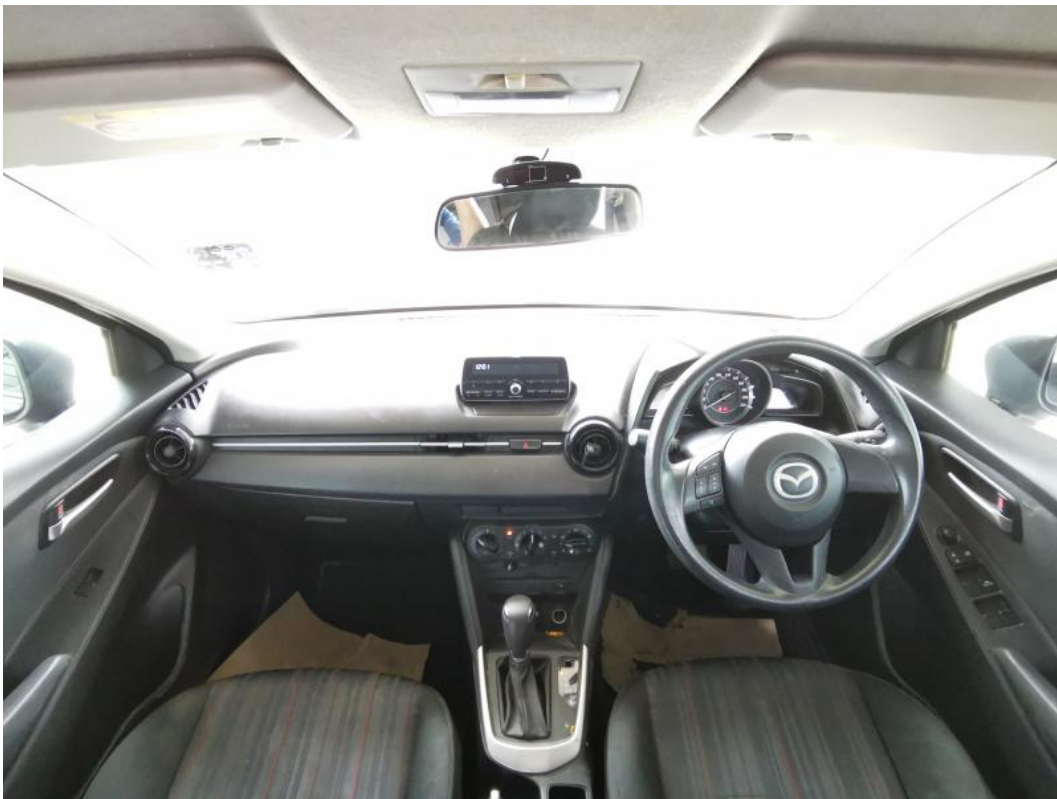
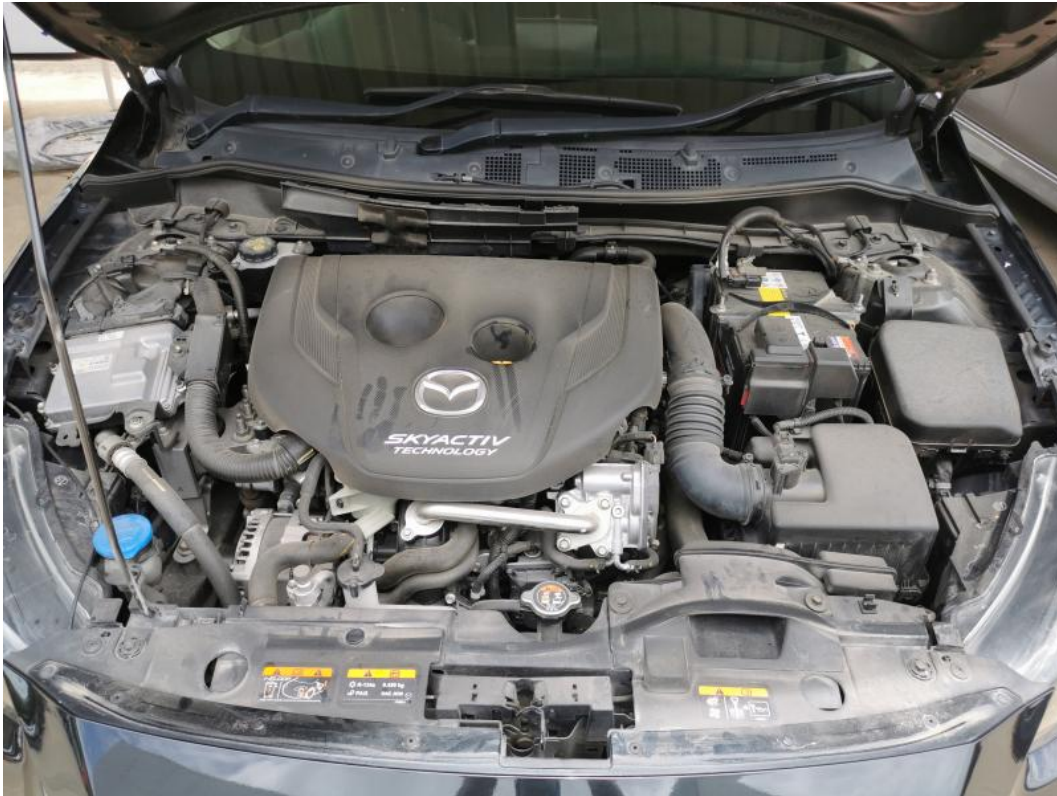
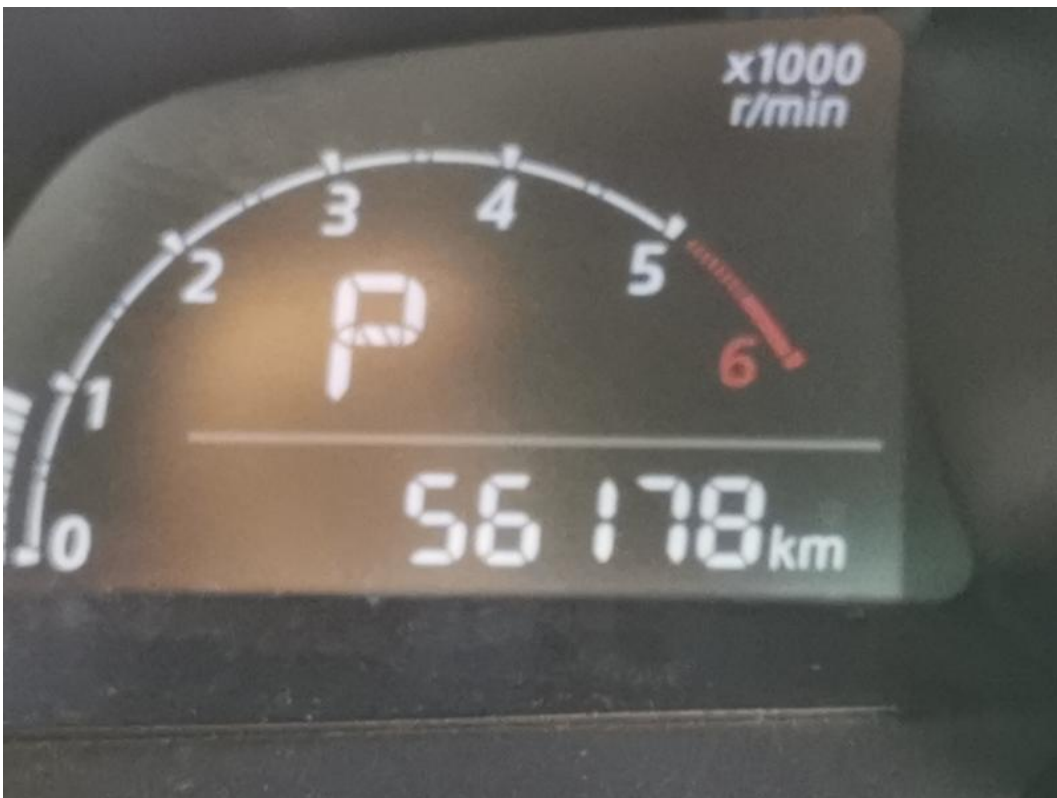
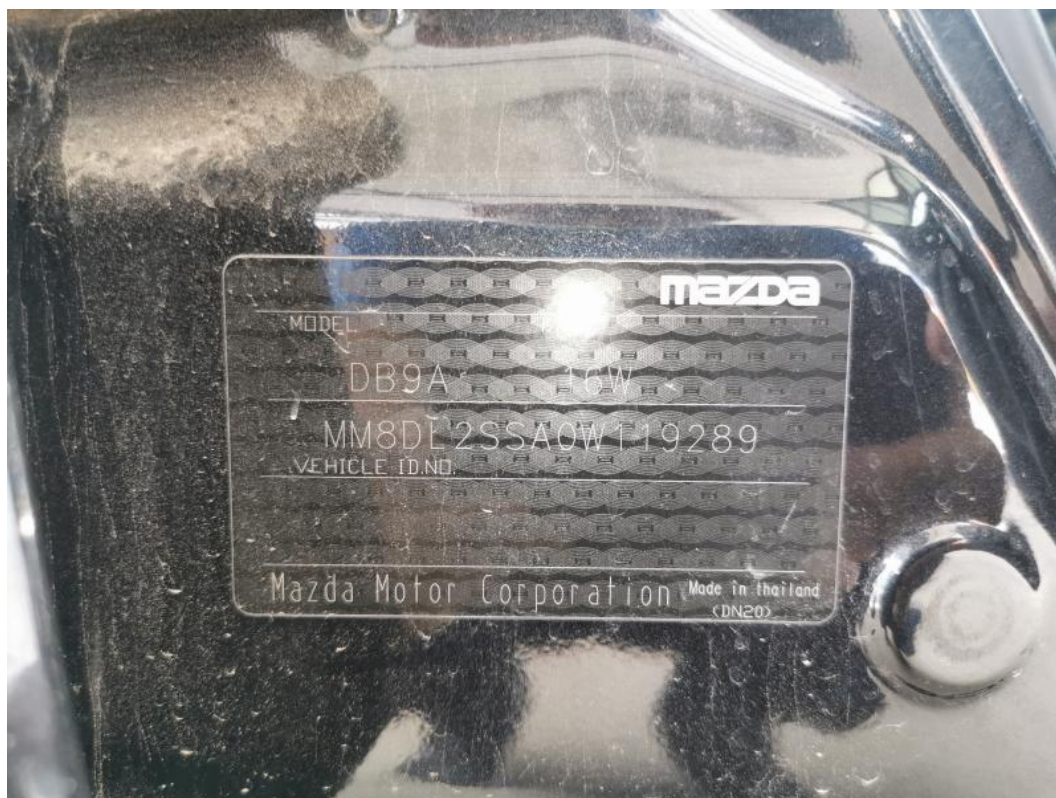
Front left fender ★★★★★	Bonnet / hood ★★★★★	Front bumper ★★★★★	Front right fender ★★★★★	[เงา] Right head light หมอก ชูนมัว บางส่วน Left head light หมอก ชูนมัว บางส่วน [ภายใน] พื้นพรม คราบ SS Headliner คราบ M
Front left tire, alloy wheel, wheel cover ร่องยางระดับ 3 ★★★★★			Front right tire, alloy wheel, wheel cover ร่องยางระดับ 3 ★★★★★	
Front left door ★★★★★			Front right door ★★★★★	
Left side step / side spoiler ★★★★★			Right side step / side spoiler ★★★★★	
Rear left door ★★★★★			Rear right door ★★★★★	
Left back tire, alloy wheel, wheel cover ร่องยางระดับ 5 ★★★★★			Right back tire, alloy wheel, wheel cover ร่องยางระดับ 5 ★★★★★	
Left back fender ★★★★★			Right back fender ★★★★★	
Roof ★★★★★	Trunk lid / boot lid ★★★★★	Back rear spoiler & under spoiler ★★★★★	Back rear bumper ★★★★★	
Dashboard ★★★★★			Steering wheel ★★★★★	
Front left seat ★★★★★			Front right seat ★★★★☆	
Front and back left door trim ★★★★★			Front and back right door trim ★★★★★

Rear seat ★★★★★			Console ★★★★★	
			Luggage room ★★★★★
