U-Car Grading Report

U-car Grading Report

รุ่น	TOYOTA VIGO 2.5		
สี	Silver	หมายเลขทะเบียน (Plate number)	บฉ431
รุ่นปี	2009	เลขไมล์	126,450กม.
แบบ	เลขตัวถัง	MR0GR19G407324023

วันที่ตรวจสอบ 2019/6/12

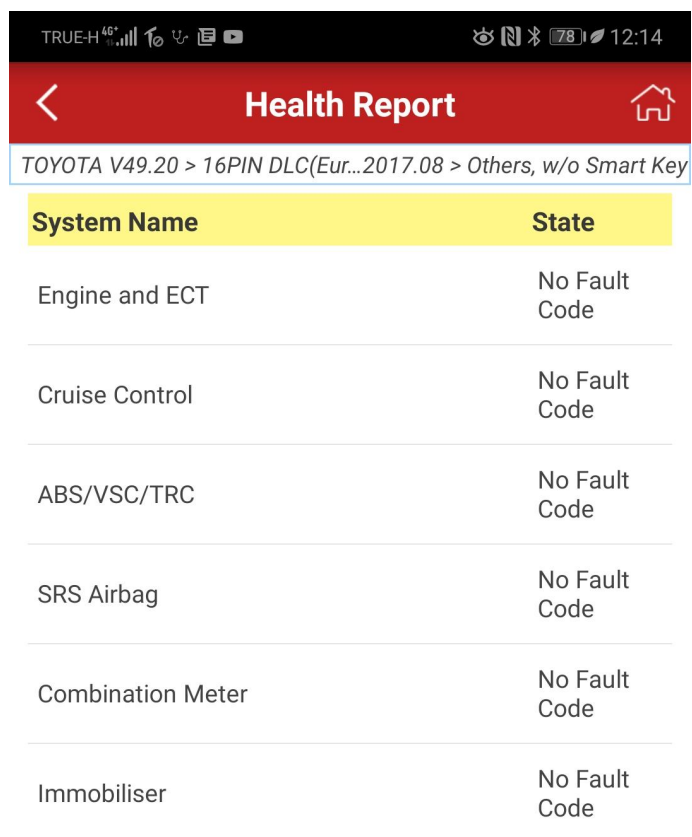
การวินิจฉัย CP 2

Health Report

TOYOTA V49.20 > 16PIN DLC(Eur...2017.08 > Others, w/o Smart Key

System Name	State
Engine and ECT	No Fault Code
Cruise Control	No Fault Code
ABS/VSC/TRC	No Fault Code
SRS Airbag	No Fault Code
Combination Meter	No Fault Code
Immobiliser	No Fault Code
