U-Car Grading Report

รายงานผลการตรวจเช็คสภาพรถยนต์
ภายใต้การดูแลของสมาคมการประเมินสภาพรถยนต์ประเทศไทย

รุ่น	TOYOTA CAMRY HYBRID 2.5		
สี	Black	หมายเลขทะเบียน (Plate number)	3กษ7148
รุ่นปี	2013	เลขไมล์	88,263กม.
แบบ	เลขตัวถัง	MR053CK5004013707

วันที่ตรวจสอบ 2020/5/28

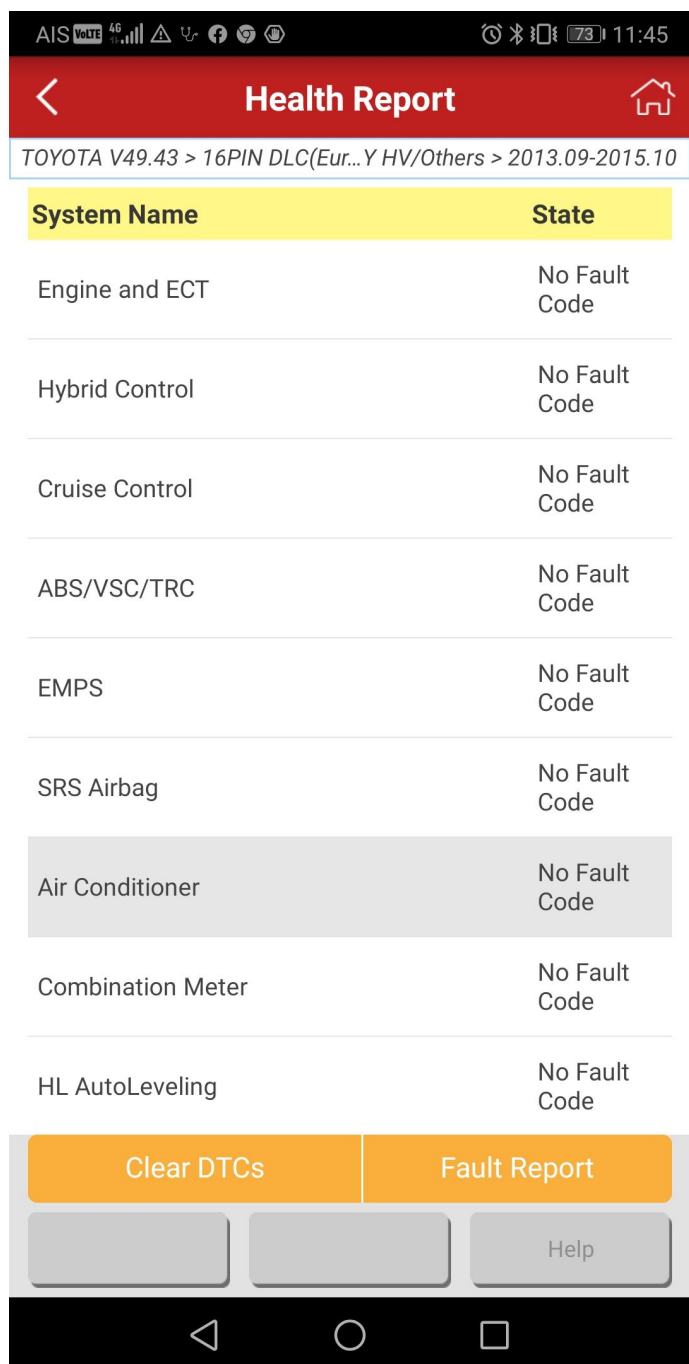
Health Report

TOYOTA V49.43 > 16PIN DLC(Eur...Y HV/Others > 2013.09-2015.10

System Name	State
Engine and ECT	No Fault Code
Hybrid Control	No Fault Code
Cruise Control	No Fault Code
ABS/VSC/TRC	No Fault Code
EMPS	No Fault Code
SRS Airbag	No Fault Code
Air Conditioner	No Fault Code
Combination Meter	No Fault Code
HL AutoLeveling	No Fault Code
