# U-Car Grading Report

| รุ่น | TOYOTA REVO 2.4 | | |
| รุ่นปี | 2016 | เลขไมล์ | 84,824กม. |

| วันที่ตรวจสอบ | 2021/12/3 |

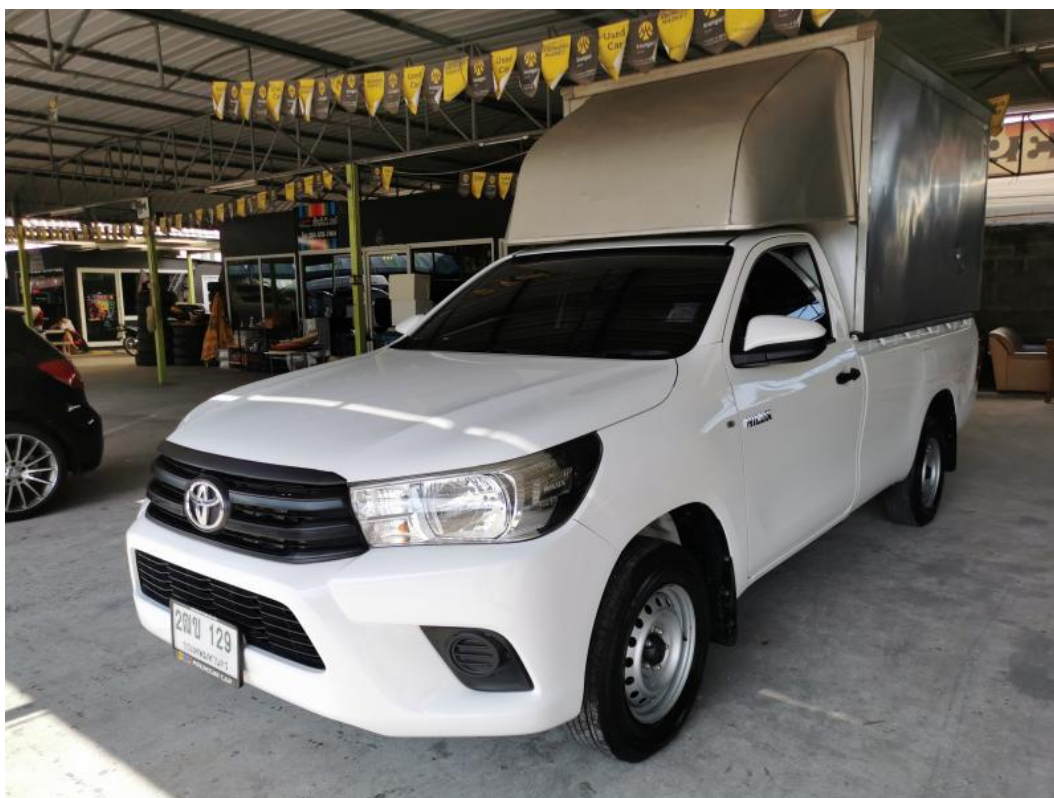
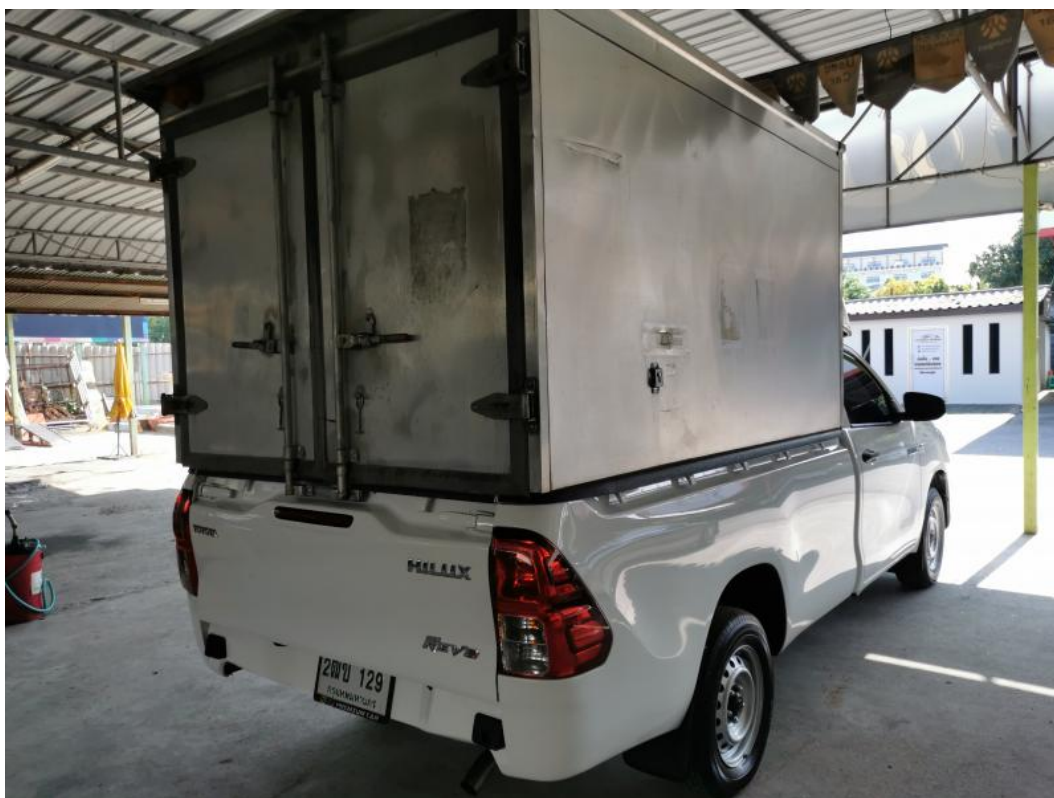
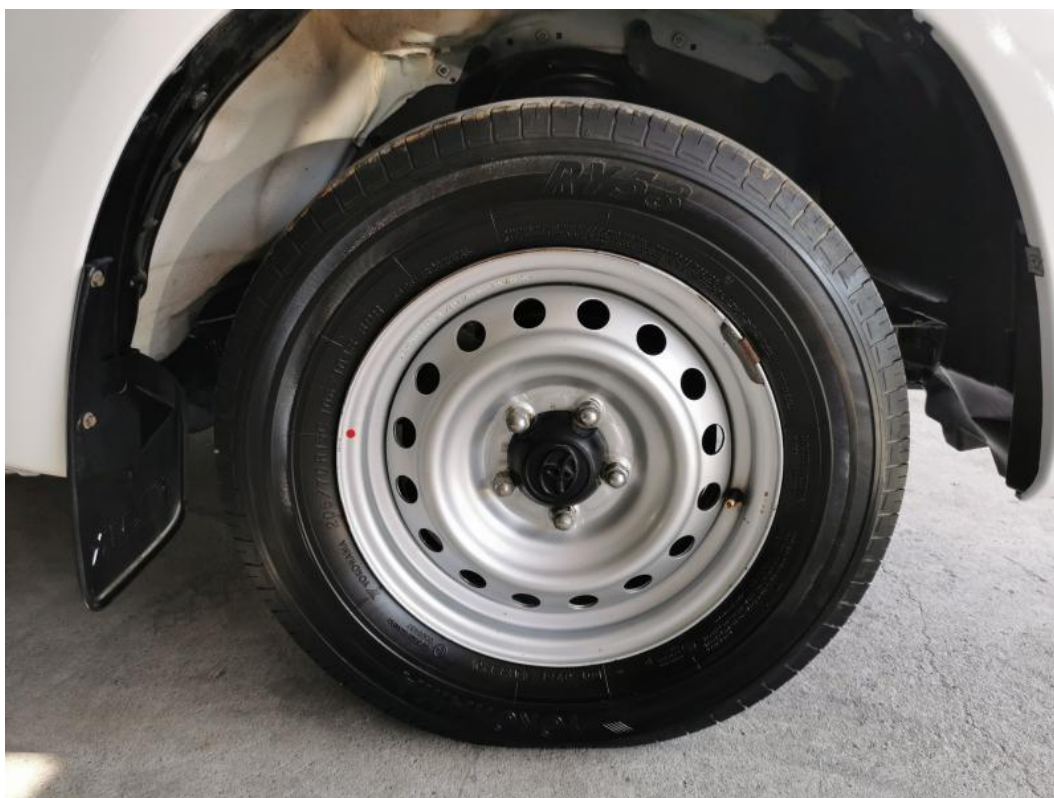
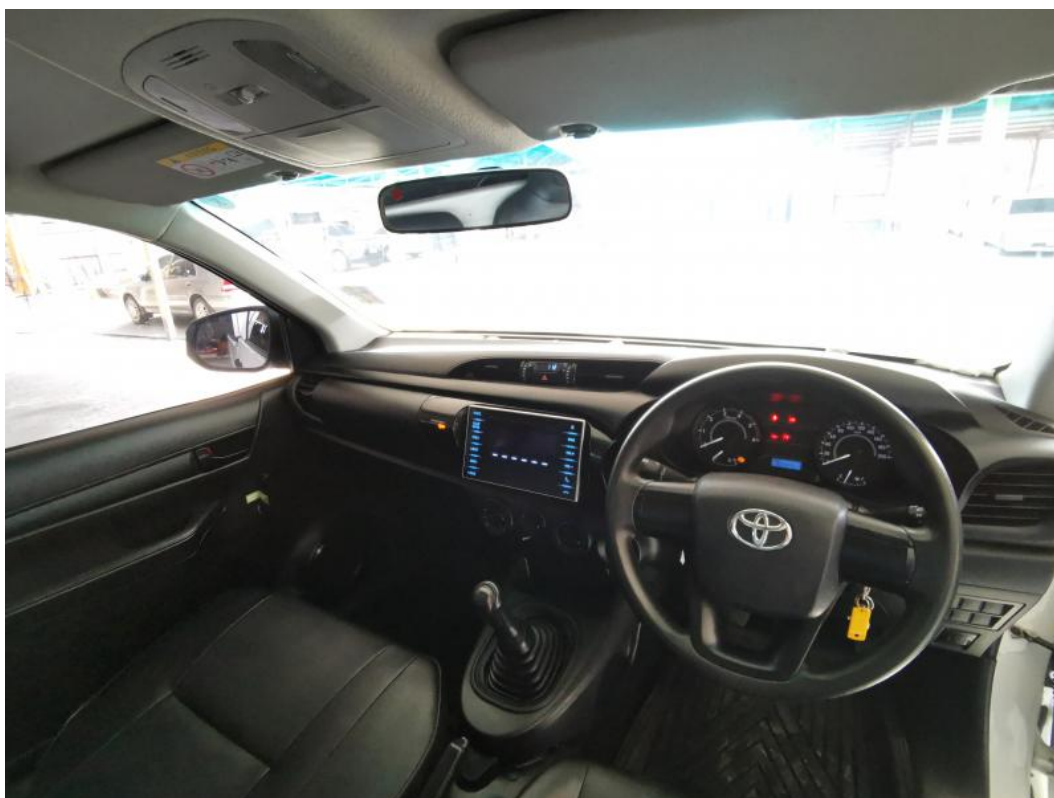
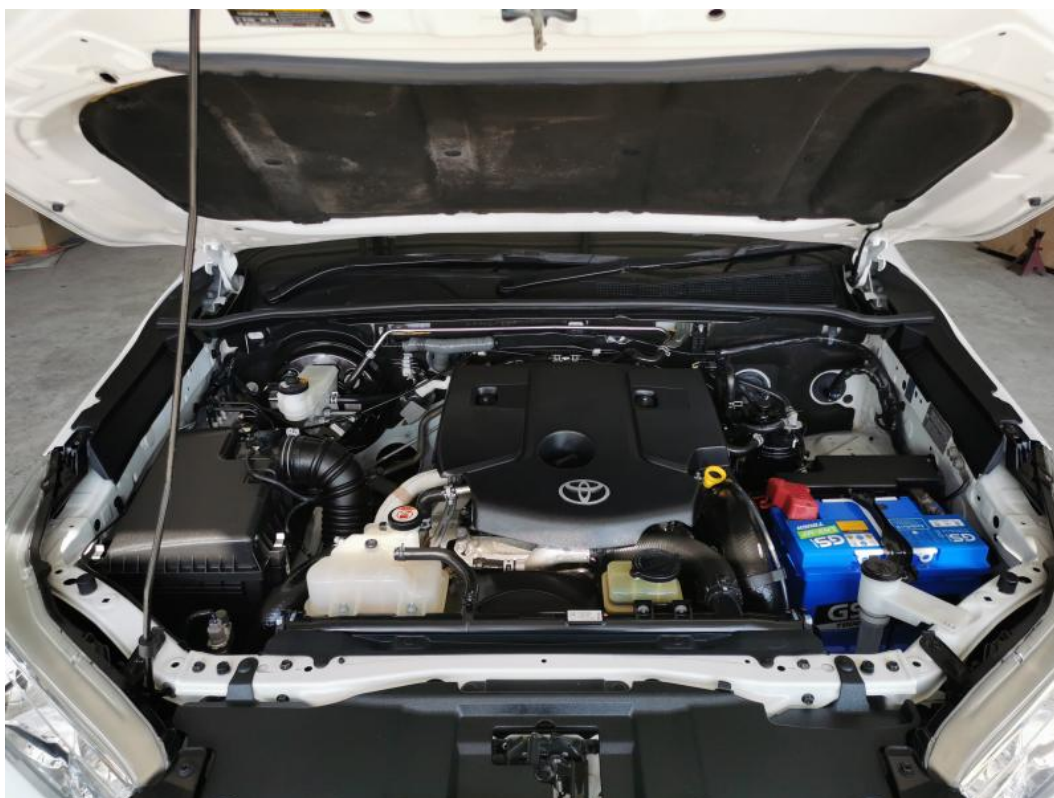
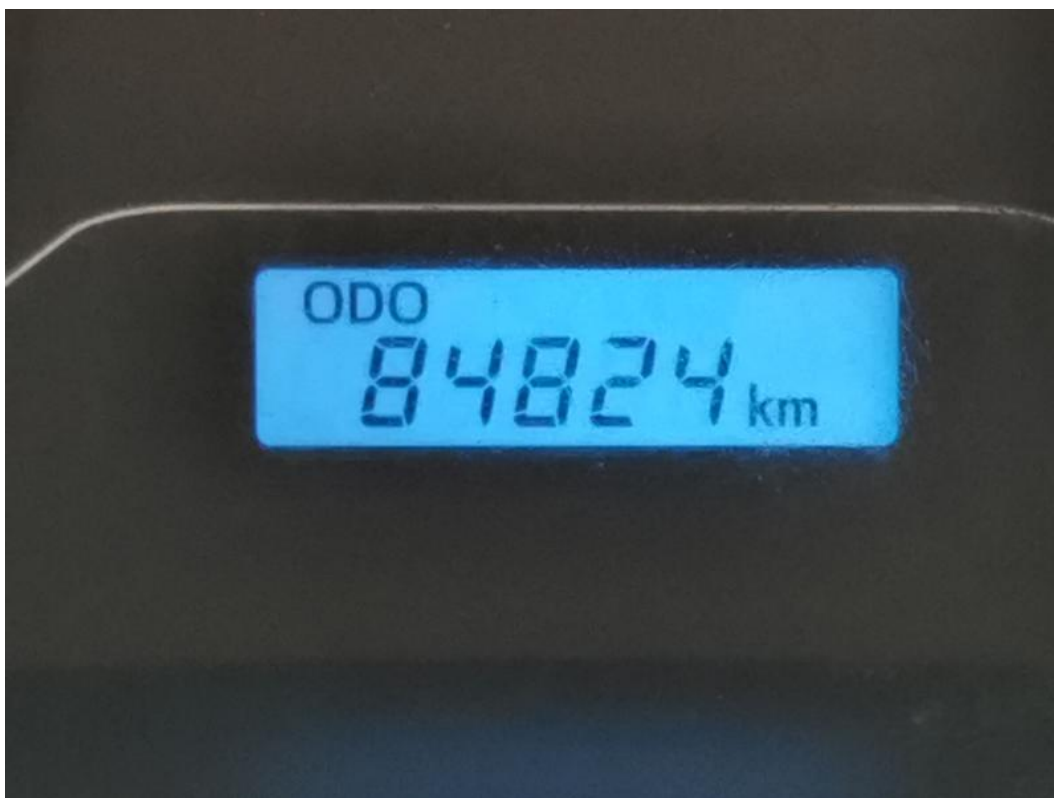
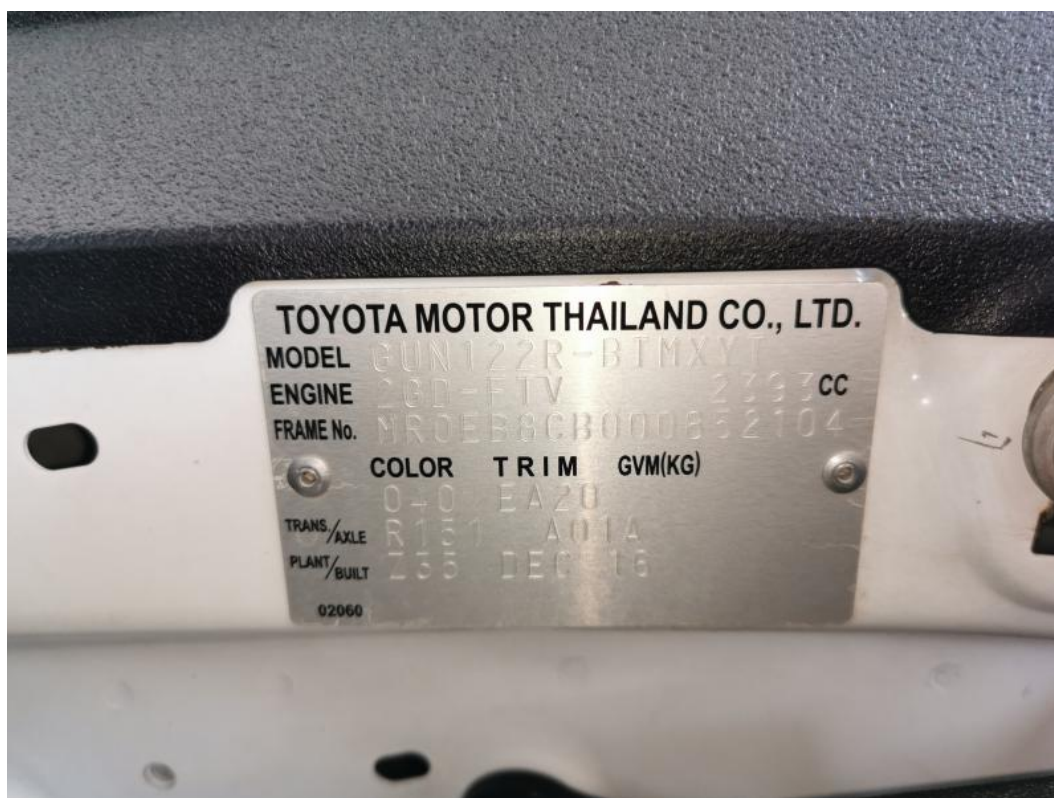
Right center panel ทำเครื่องหมายจากงานโลหะ มี

Left center panel ทำเครื่องหมายจากงานโลหะ มี

Roof Pillar ฟันสี มี

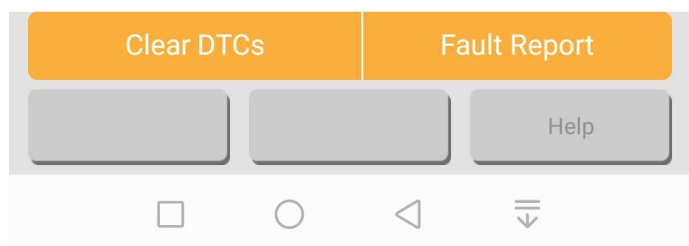
| System Name | State |
| Engine and ECT | No Fault Code |
| Cruise Control | No Fault Code |
| ABS/VSC/TRC | No Fault Code |
| SRS Airbag | No Fault Code |
| Combination Meter | No Fault Code |
