U-Car Grading Report

U-car Grading Report

รุ่น	HONDA Civic FB 1.8E		
สี	White	หมายเลขทะเบียน (Plate number)	4กค2076
รุ่นปี	2014	เลขไมล์	104,817กม.
แบบ	เลขตัวถัง	MRHFB2620FP100117

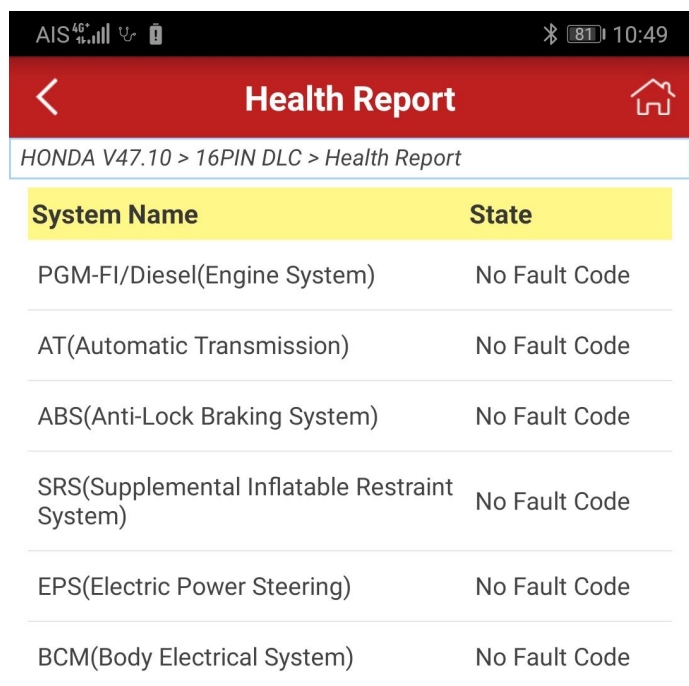
การวินิจฉัย CP 1

Health Report

HONDA V47.10 > 16PIN DLC > Health Report

System Name	State
PGM-FI/Diesel(Engine System)	No Fault Code
AT(Automatic Transmission)	No Fault Code
ABS(Anti-Lock Braking System)	No Fault Code
SRS(Supplemental Inflatable Restraint System)	No Fault Code
EPS(Electric Power Steering)	No Fault Code
BCM(Body Electrical System)	No Fault Code

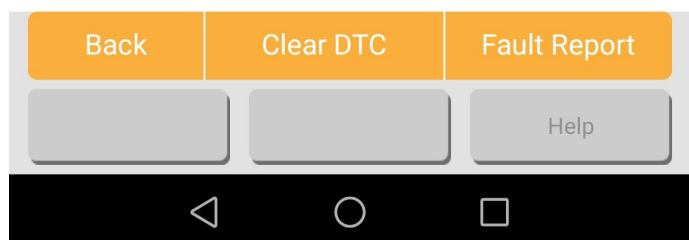
การวินิจฉัย CP 2

Back Clear DTC Fault Report
