U-Car Grading Report

U-car Grading Report

รุ่น	HONDA JAZZ 1.5		
สี	White	หมายเลขทะเบียน (Plate number)	3กฉว1715
รุ่นปี	2014	เลขไมล์	162,695กม.
แบบ	เลขตัวถัง	MRHGK5850FP104259

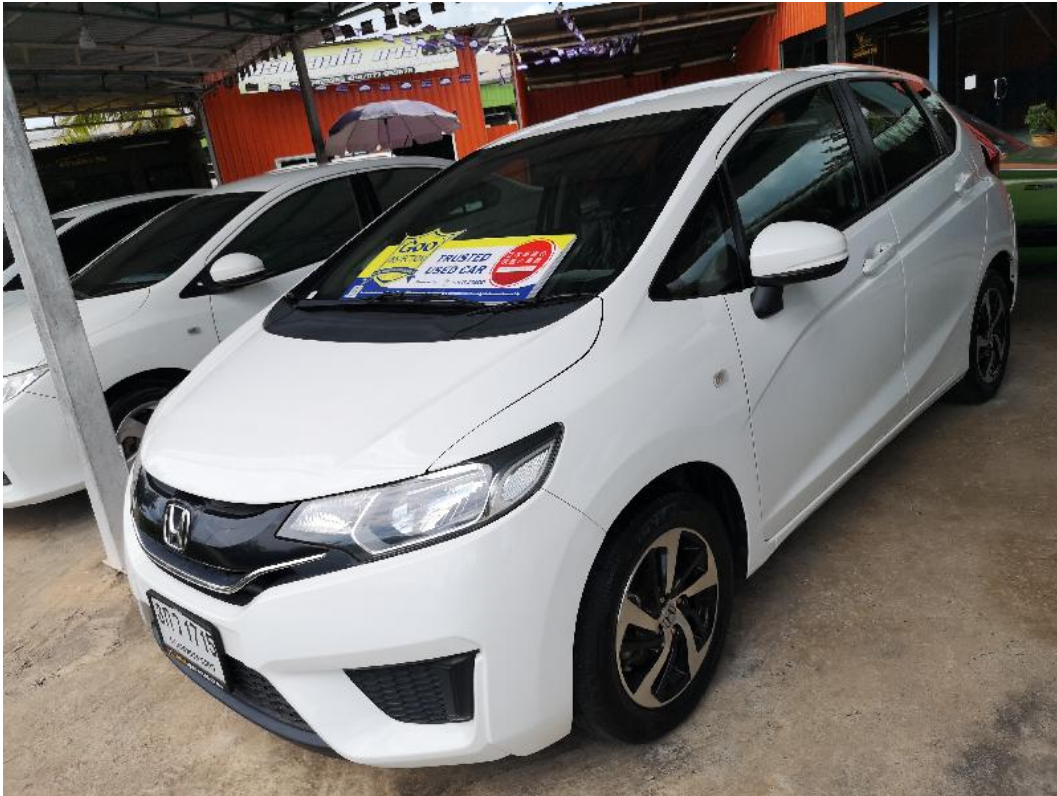
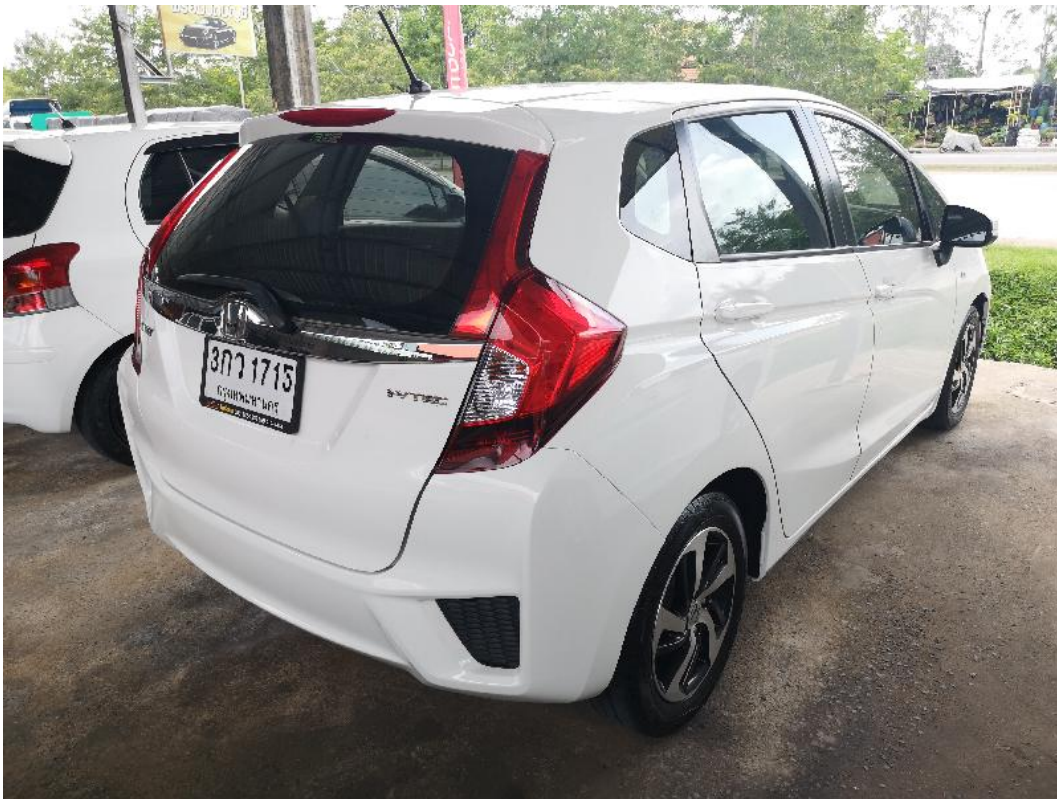
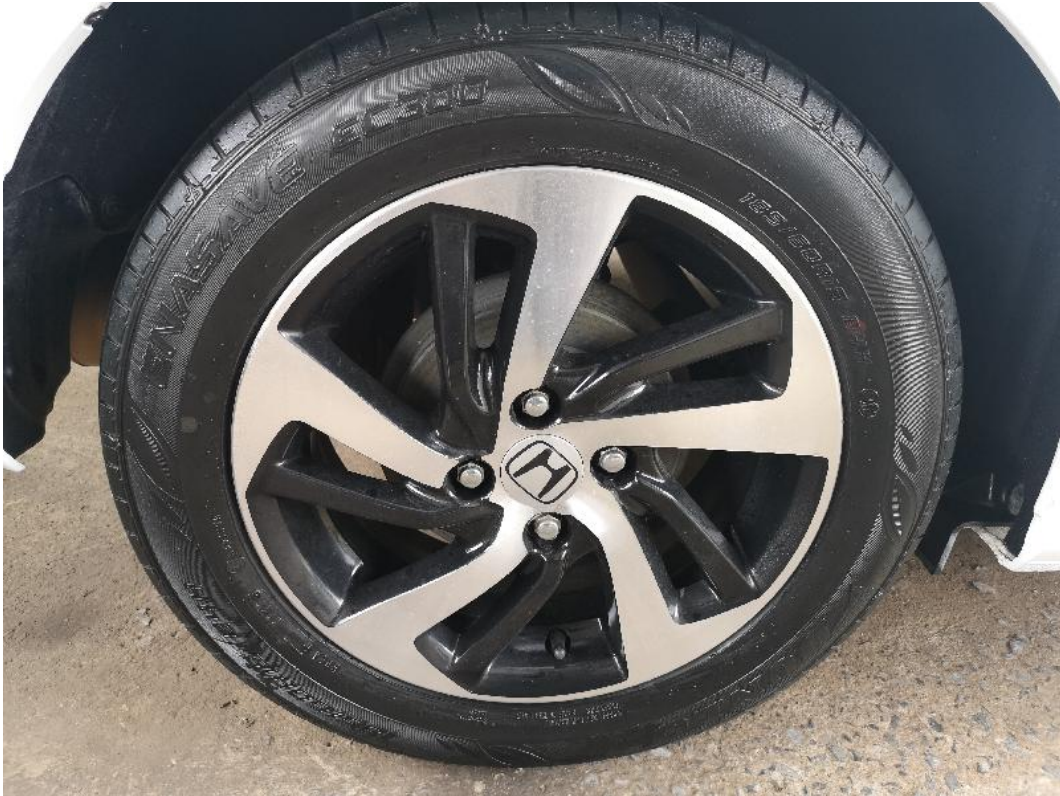
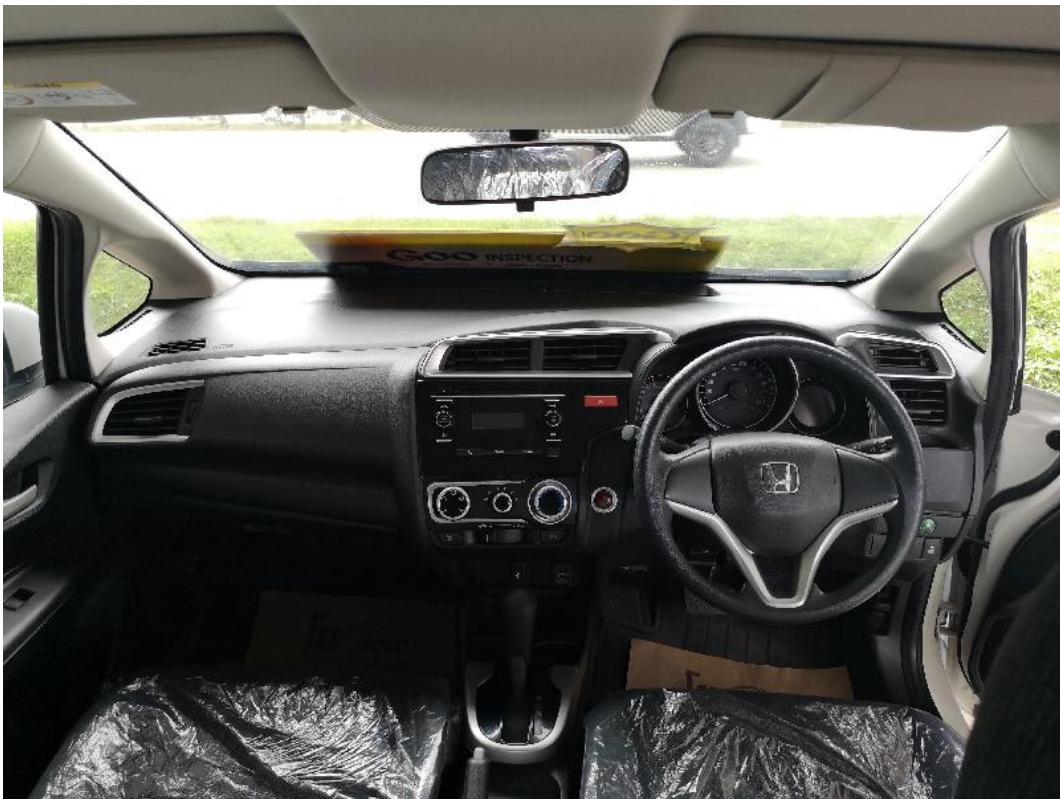
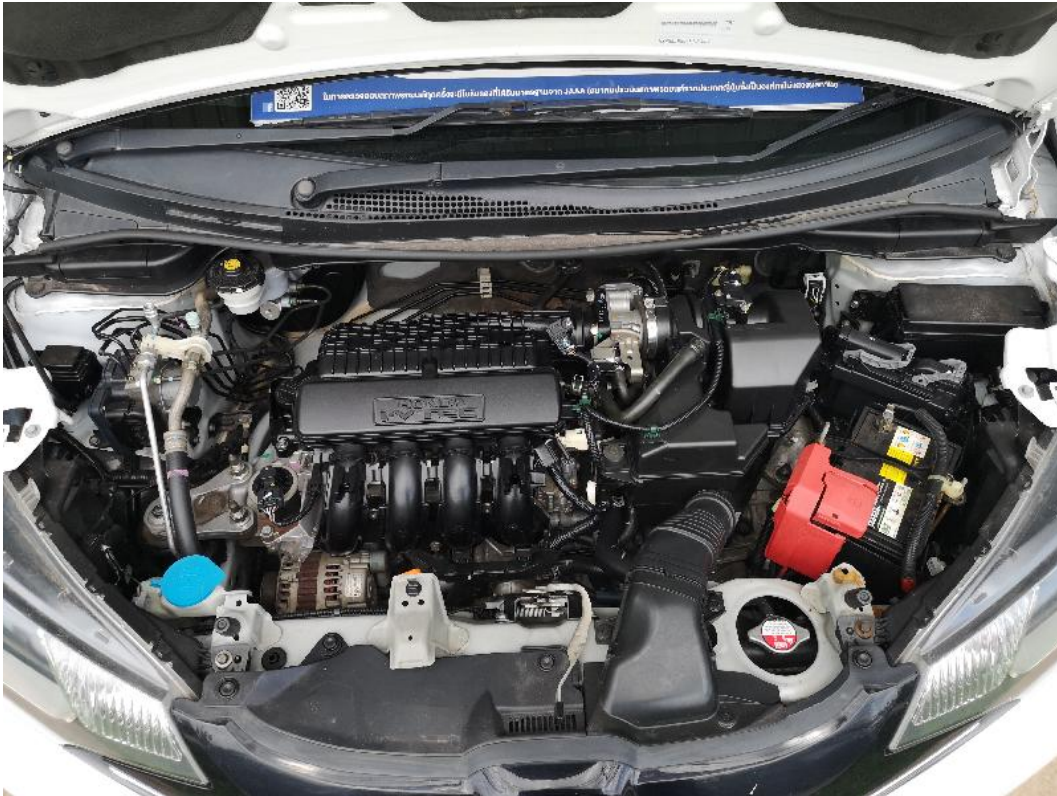
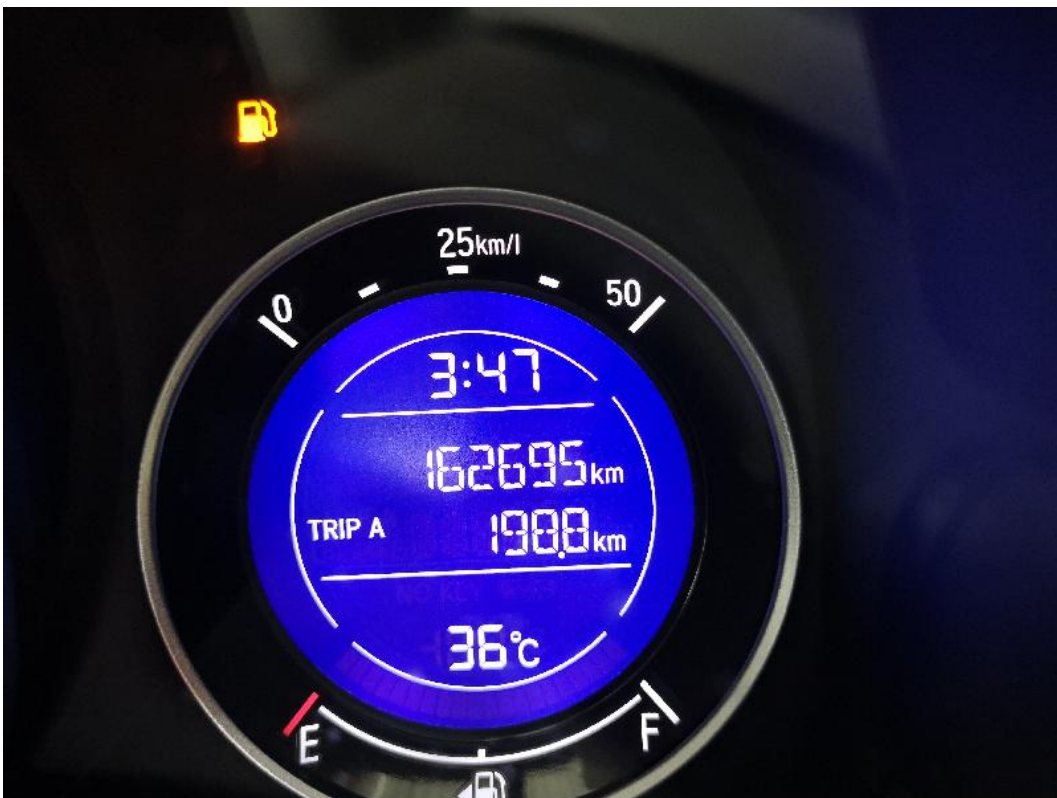
<p>Front left fender</p> <p>★★★★★</p>	<p>Bonnet / hood</p> <p>★★★★★</p>	<p>Front bumper</p> <p>★★★★★</p>	<p>Front right fender</p> <p>★★★★★</p>	<p>[บันทึก] กระจกข้างซ้าย ไข่มรอยขีดข่วน บางส่วน</p> <p>[หน้าต่าง] กระจกหน้ารถ หินกระเด็น ทั้งหมด</p>
<p>Front left tire, alloy wheel, wheel cover ร่องยางระดับ 5</p> <p>★★★★★</p>		<p>Front right tire, alloy wheel, wheel cover ร่องยางระดับ 5</p> <p>★★★★★</p>	<p>Front right door</p> <p>★★★★★</p>	
<p>Front left door</p> <p>★★★★★</p>		<p>Right side step / side spoiler</p> <p>★★★★☆</p>	<p>Rear right door</p> <p>★★★★★</p>	
<p>Left side step / side spoiler</p> <p>★★★★★</p>		<p>Right front tire, alloy wheel, wheel cover ร่องยางระดับ 5</p> <p>★★★★★</p>	<p>Right back fender</p> <p>★★★★★</p>	
<p>Rear left door</p> <p>★★★★★</p>		<p>Trunk lid / boot lid</p> <p>★★★★★</p>	<p>Back rear bumper</p> <p>★★★★★</p>	
<p>Left back tire, alloy wheel, wheel cover ร่องยางระดับ 5</p> <p>★★★★★</p>		<p>Back rear spoiler & under spoiler</p> <p>★★★★★</p>	<p>Steering wheel</p> <p>★★★★★</p>

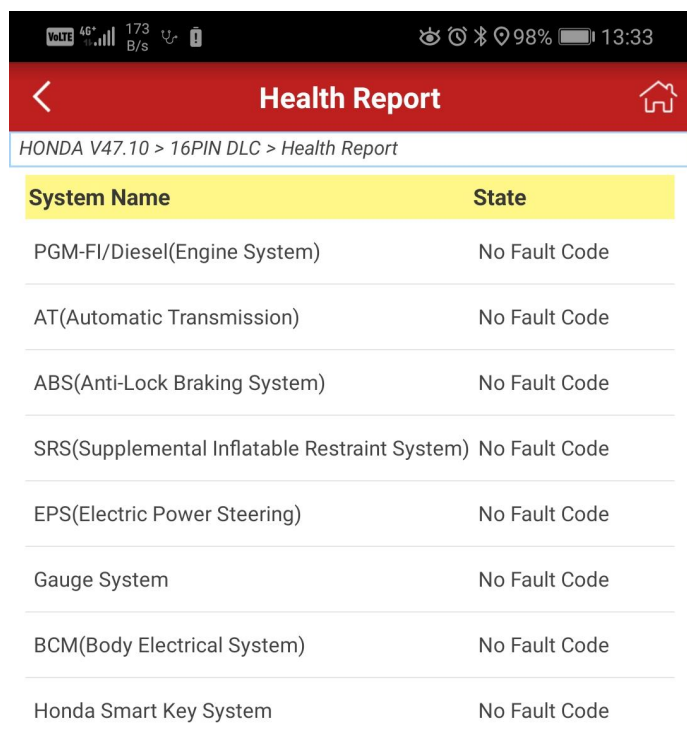
HONDA V47.10 > 16PIN DLC > Health Report

System Name	State
PGM-FI/Diesel(Engine System)	No Fault Code
AT(Automatic Transmission)	No Fault Code
ABS(Anti-Lock Braking System)	No Fault Code
SRS(Supplemental Inflatable Restraint System)	No Fault Code
EPS(Electric Power Steering)	No Fault Code
Gauge System	No Fault Code
BCM(Body Electrical System)	No Fault Code
Honda Smart Key System	No Fault Code
