U-Car Grading Report

U-car Grading Report

รุ่น	NISSAN ALMERA 1.2		
สี	Black	หมายเลขทะเบียน (Plate number)	กม4280
รุ่นปี	2012	เลขไมล์	105,451กม.
แบบ	เลขตัวถัง	MNTBAAN17Z0031173

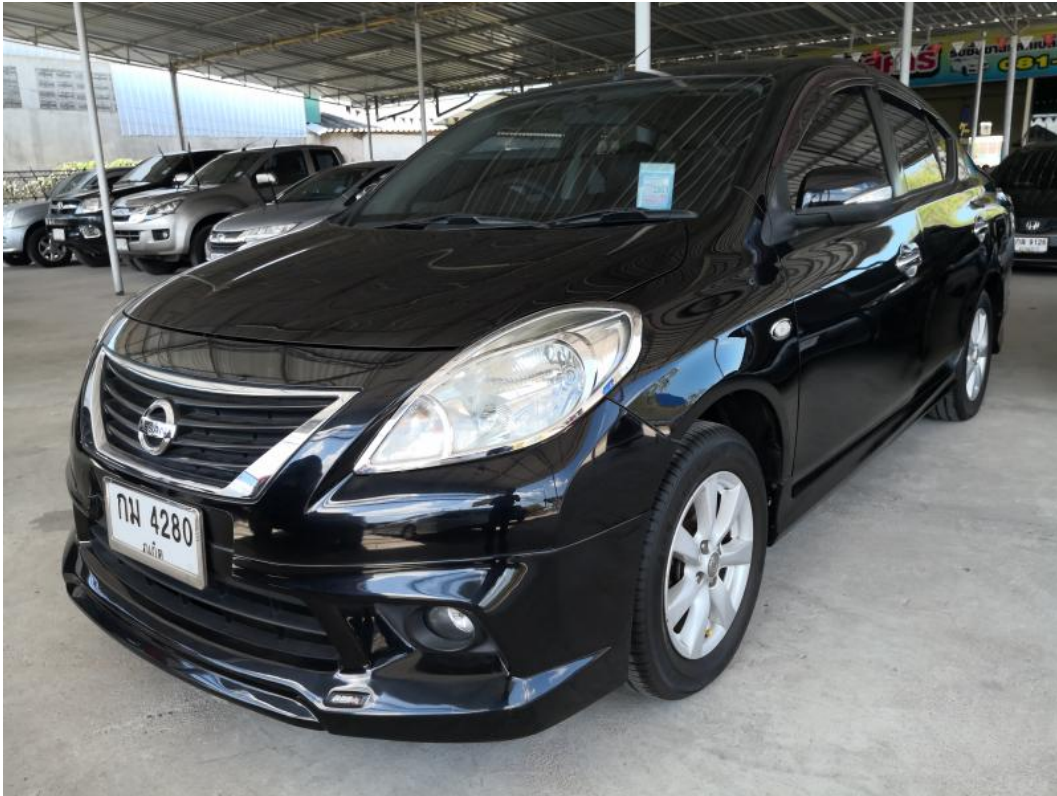
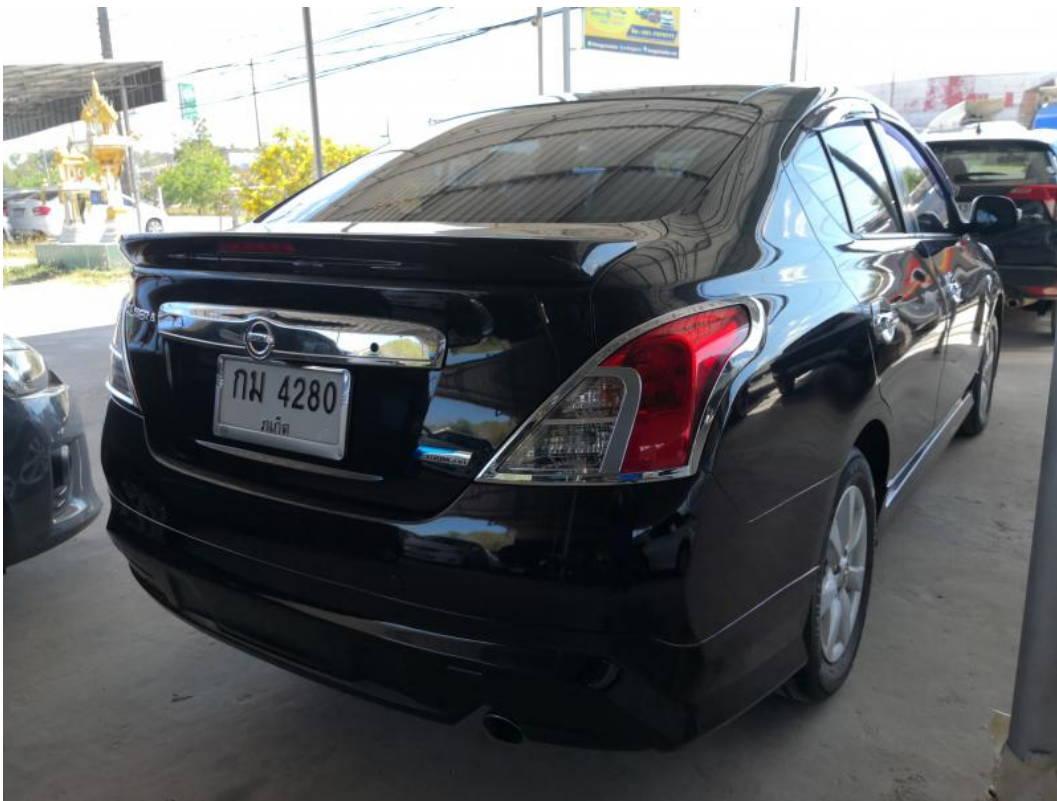
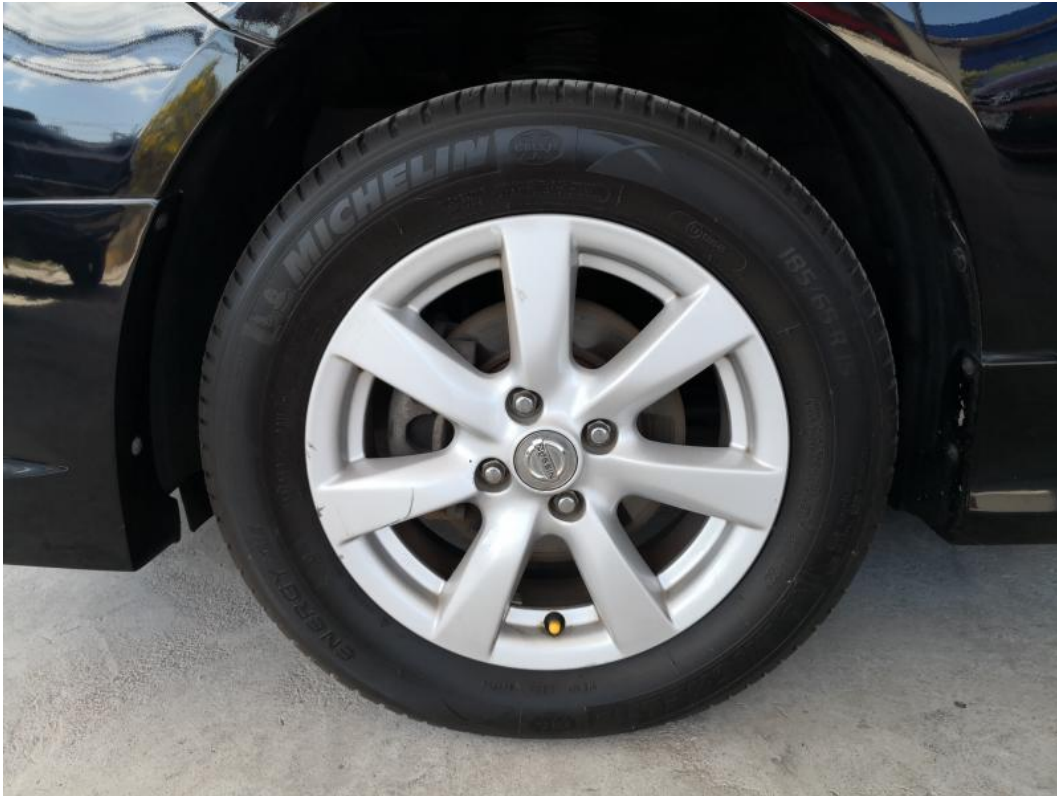
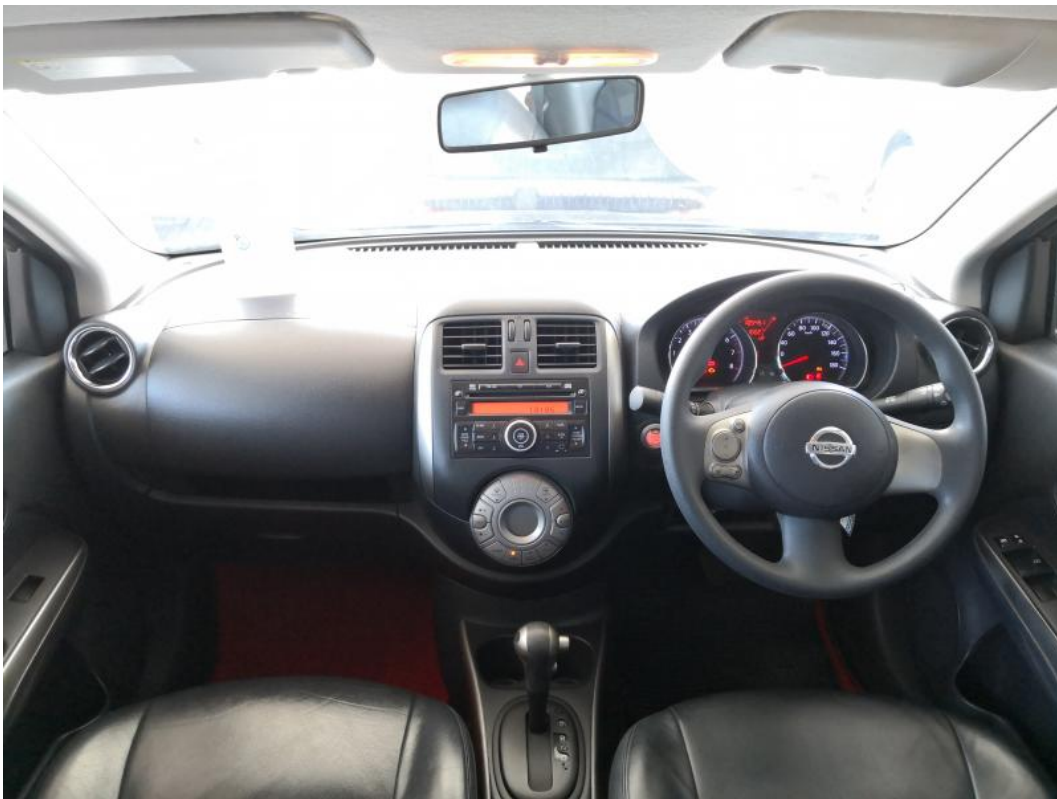
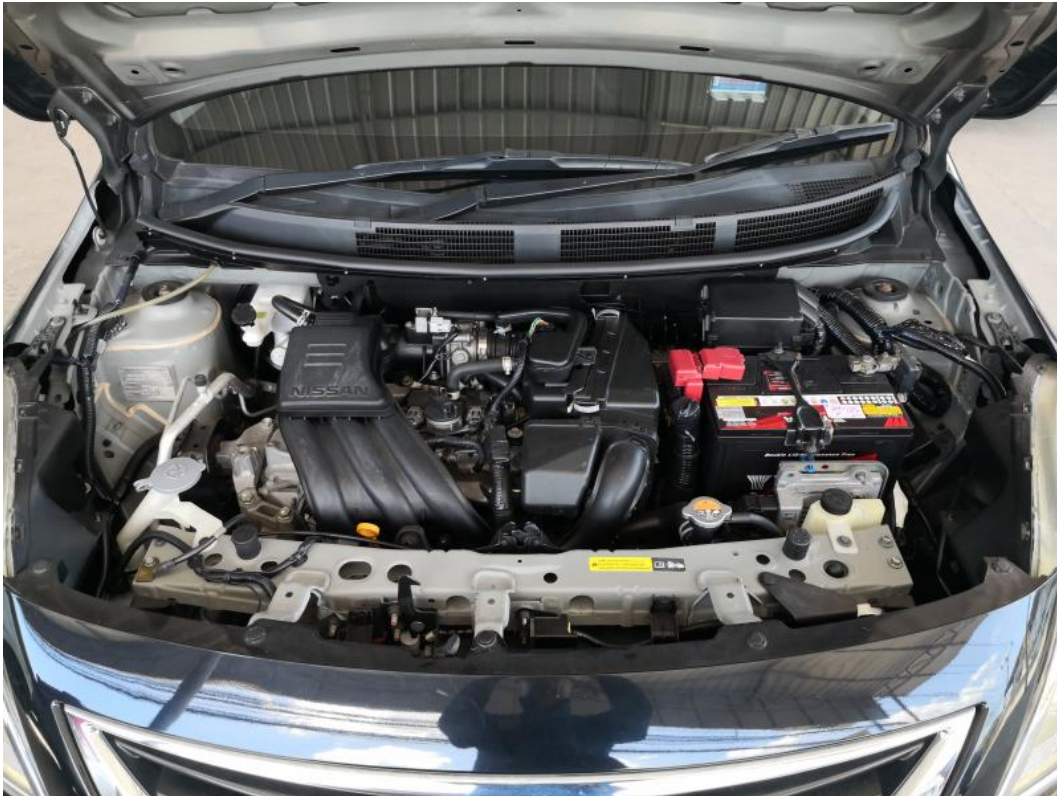
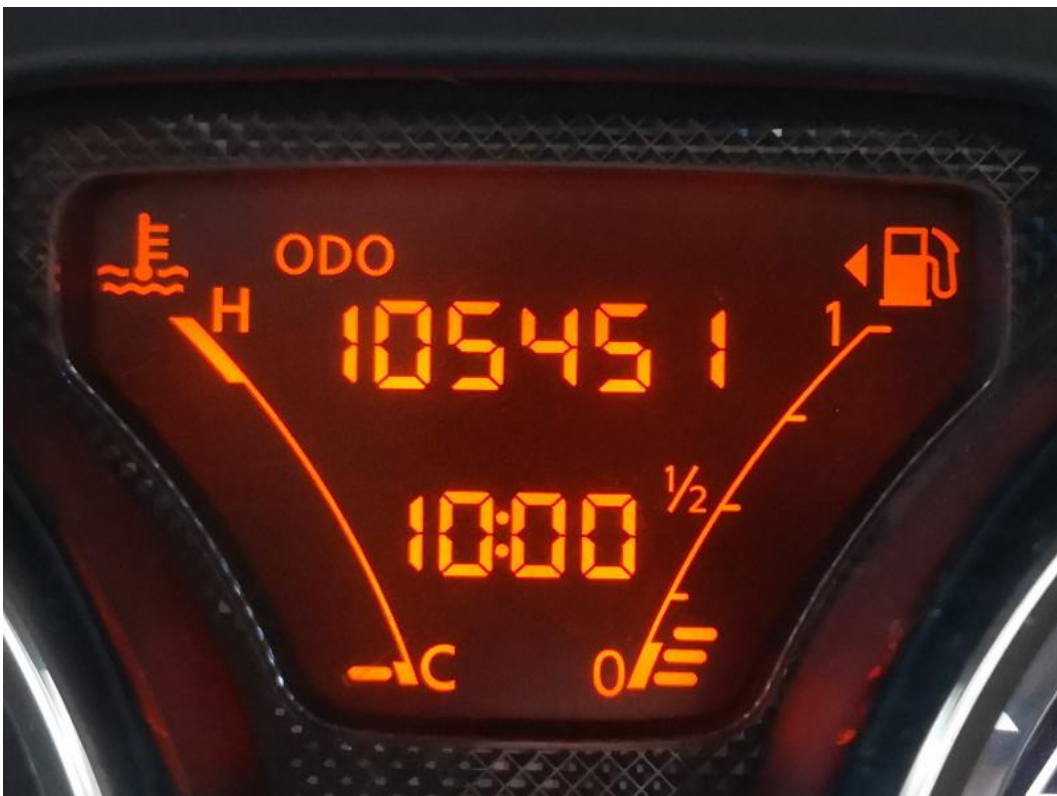
<p>[หน้าต่าง] กระจกหน้ารถ หินกระเด็น บางส่วน</p> <p>[ภายใน] พื้นพรม คราบ SS Headliner คราบ S</p>	
		<p>QR สำหรับรายงานการวินิจฉัย CP</p> <div style="display: flex; justify-content: space-around; align-items: center;"> </div> <p>http://npo-jaaa.or.jp/en/download/</p>

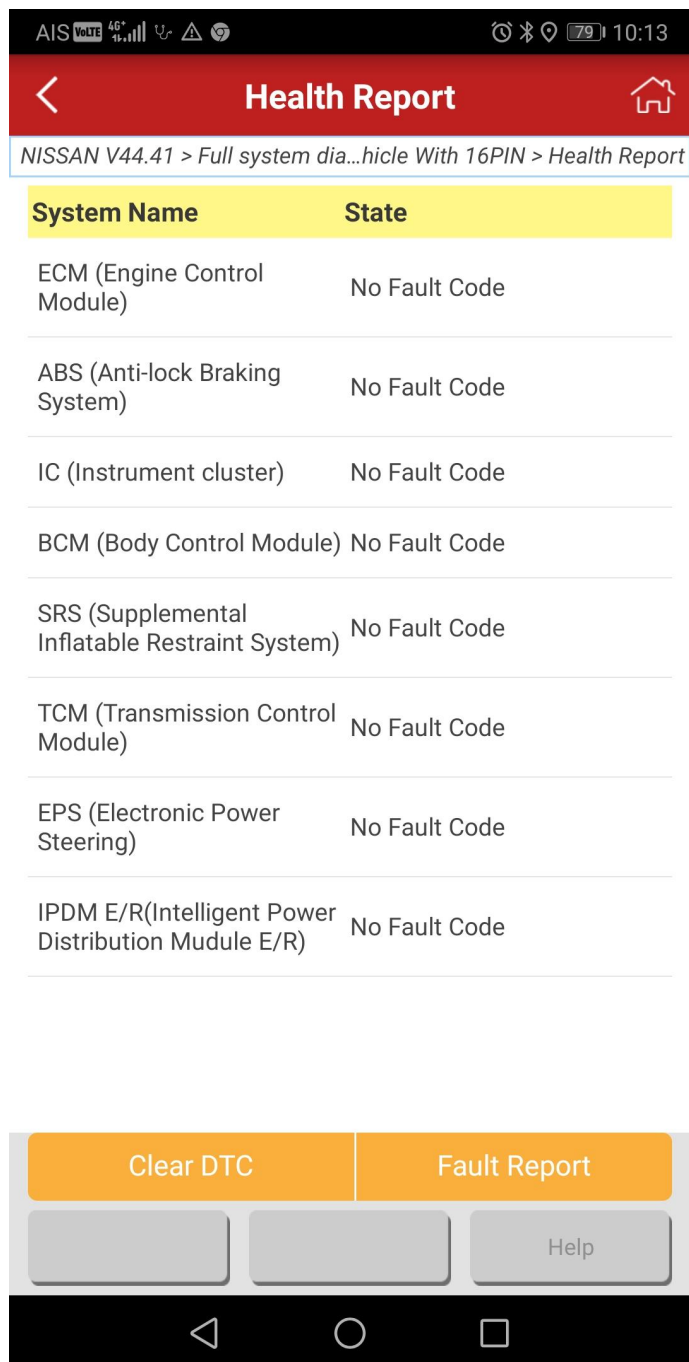
Health Report

System Name	State
ECM (Engine Control Module)	No Fault Code
ABS (Anti-lock Braking System)	No Fault Code
IC (Instrument cluster)	No Fault Code
BCM (Body Control Module)	No Fault Code
SRS (Supplemental Inflatable Restraint System)	No Fault Code
TCM (Transmission Control Module)	No Fault Code
EPS (Electronic Power Steering)	No Fault Code
IPDM E/R(Intelligent Power Distribution Mudule E/R)	No Fault Code
