U-Car Grading Report

รายงานผลการตรวจเช็คสภาพรถยนต์
ภายใต้การดูแลของสมาคมการประเมินสภาพรถยนต์ประเทศญี่ปุ่น

รุ่น	SUZUKI SWIFT 1.2GLX NAVI		
สี	Black	หมายเลขทะเบียน (Plate number)	กธ7812
รุ่นปี	2018	เลขไมล์	54,236กม.
แบบ	เลขตัวถัง	MMSDZC63S00108715	
หมายเหตุ	ทำสีใหม่ด้วยสีเดิม

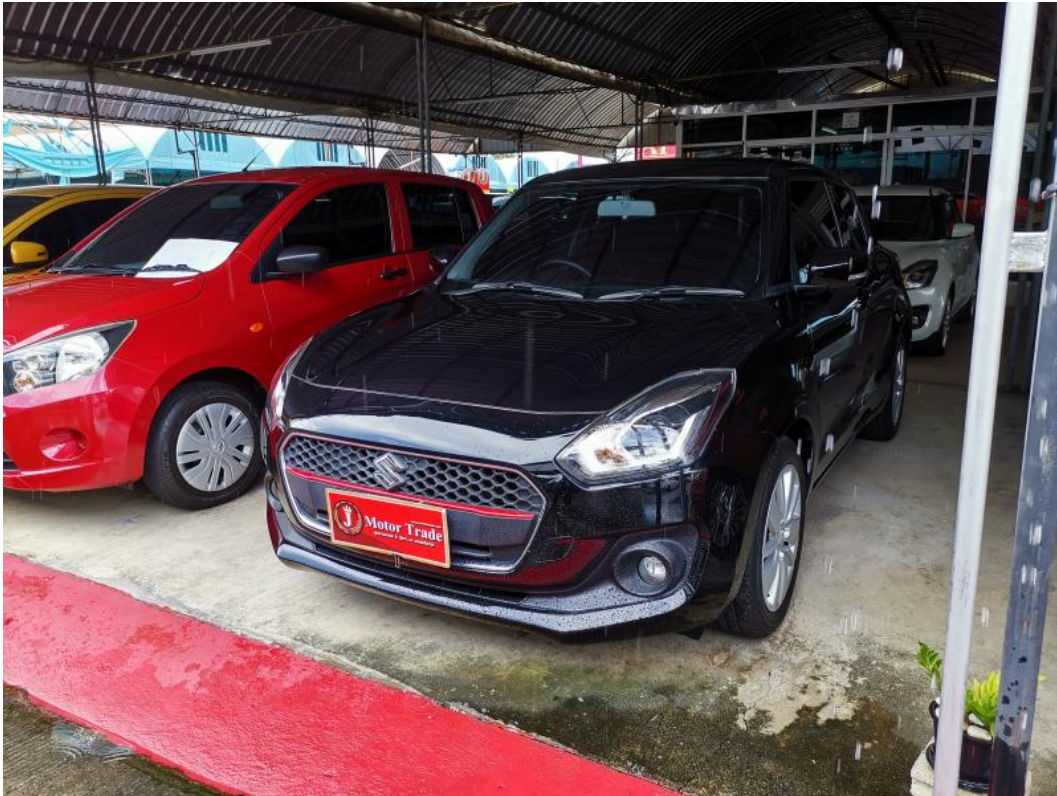
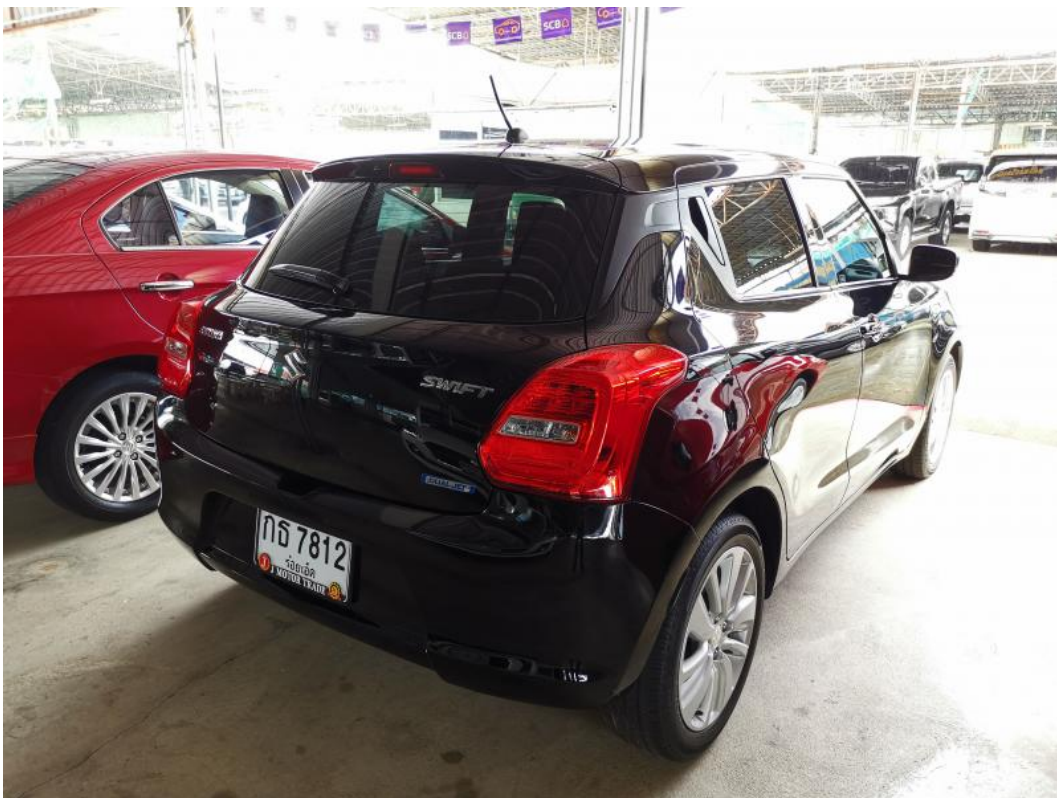
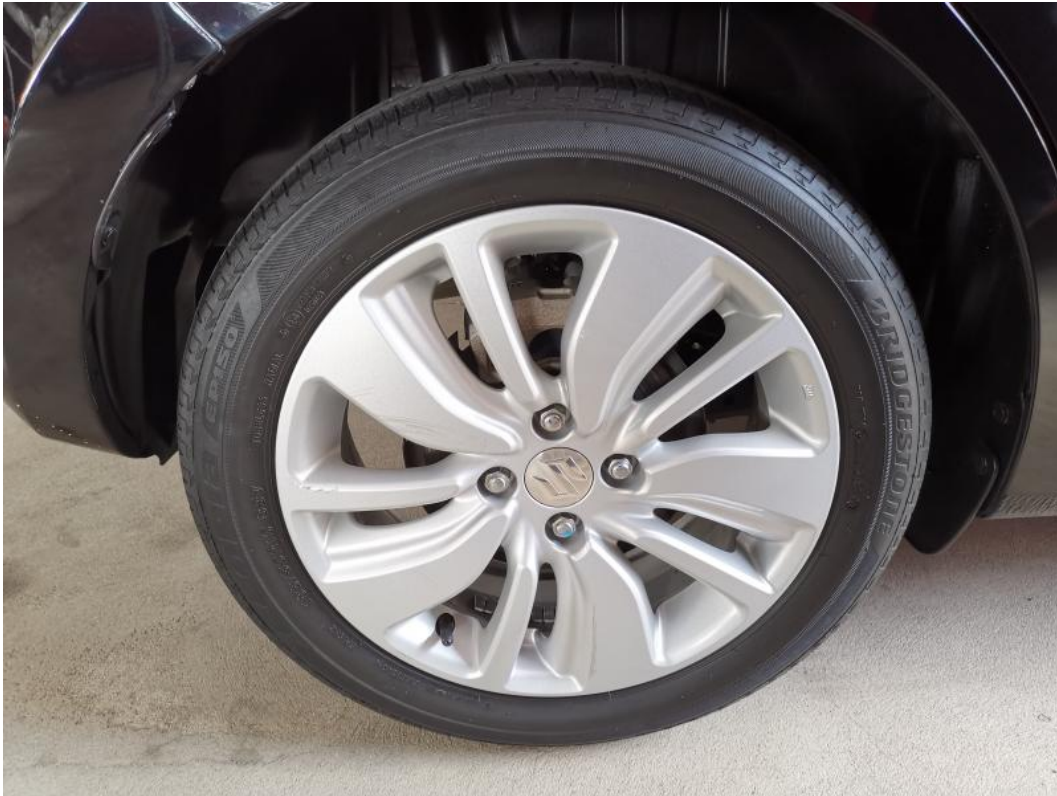
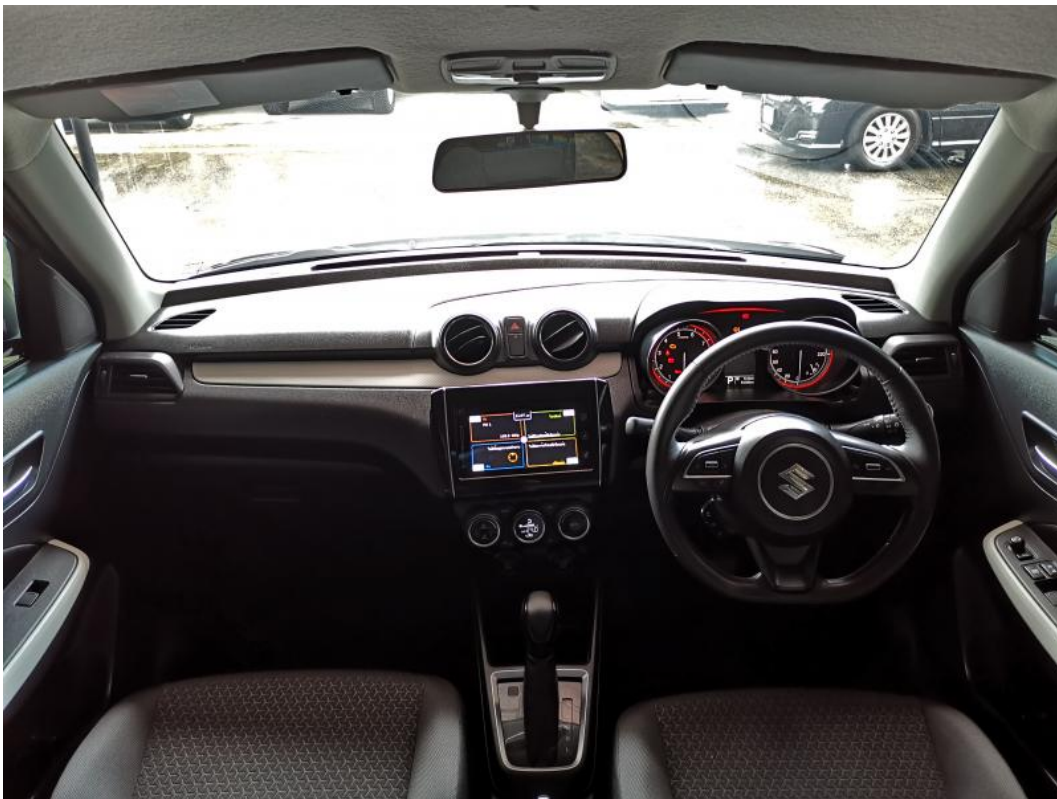
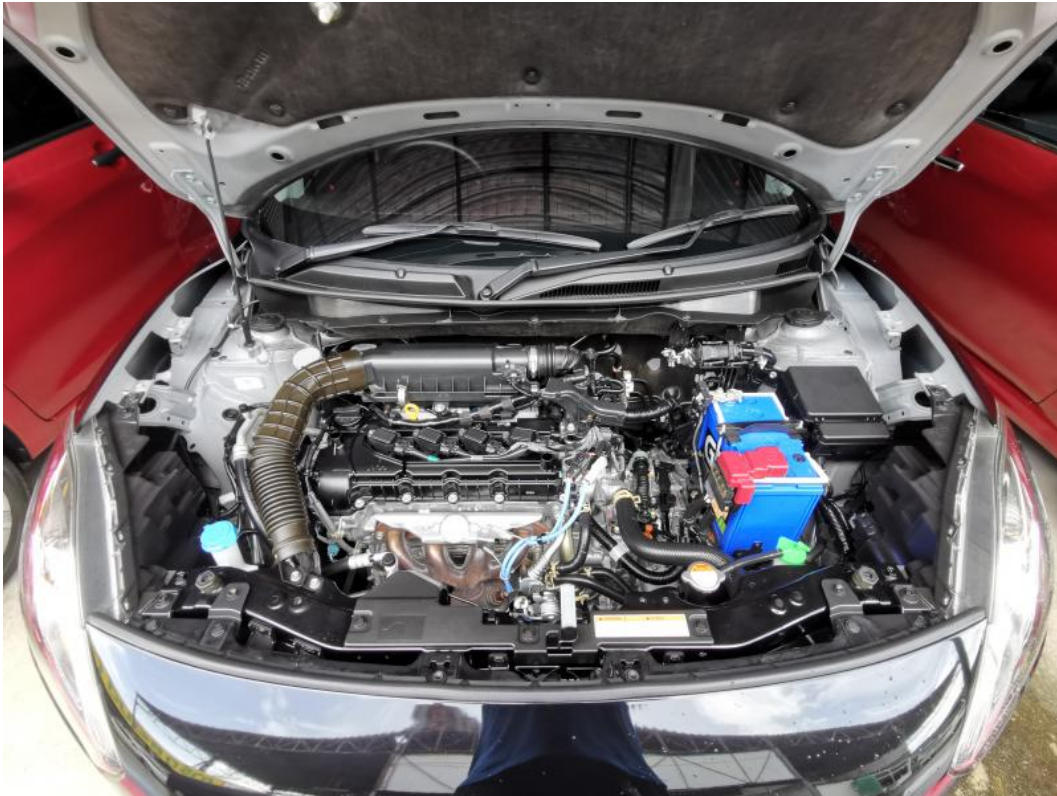
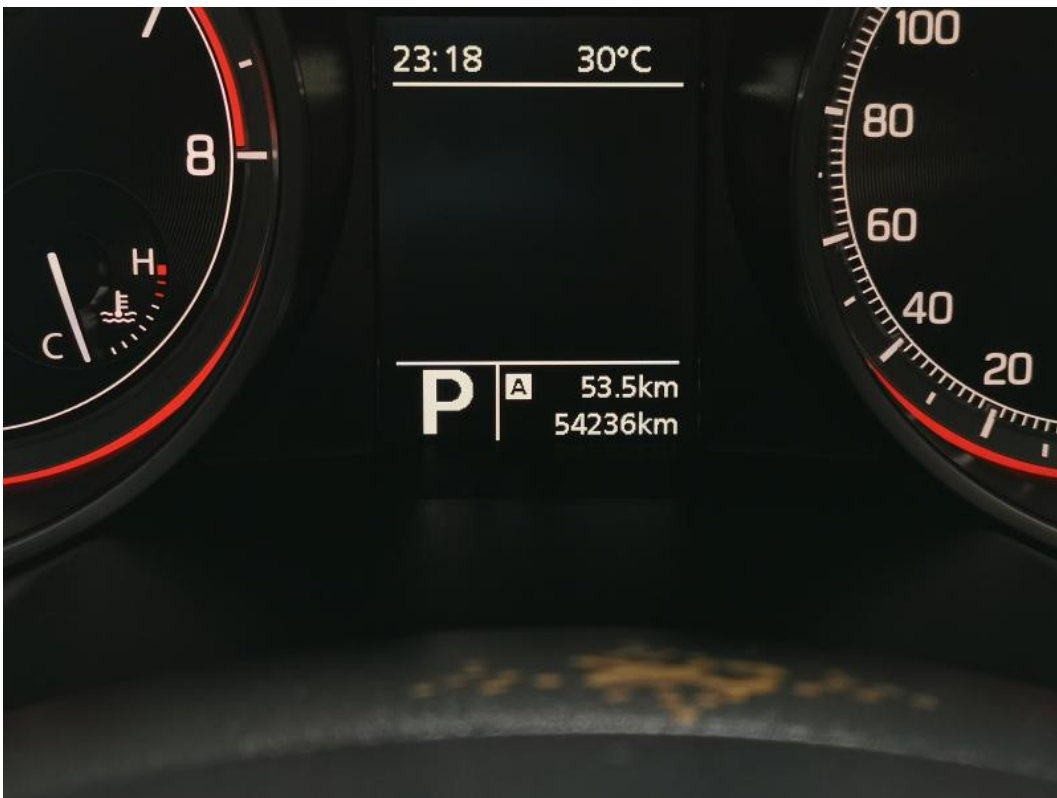
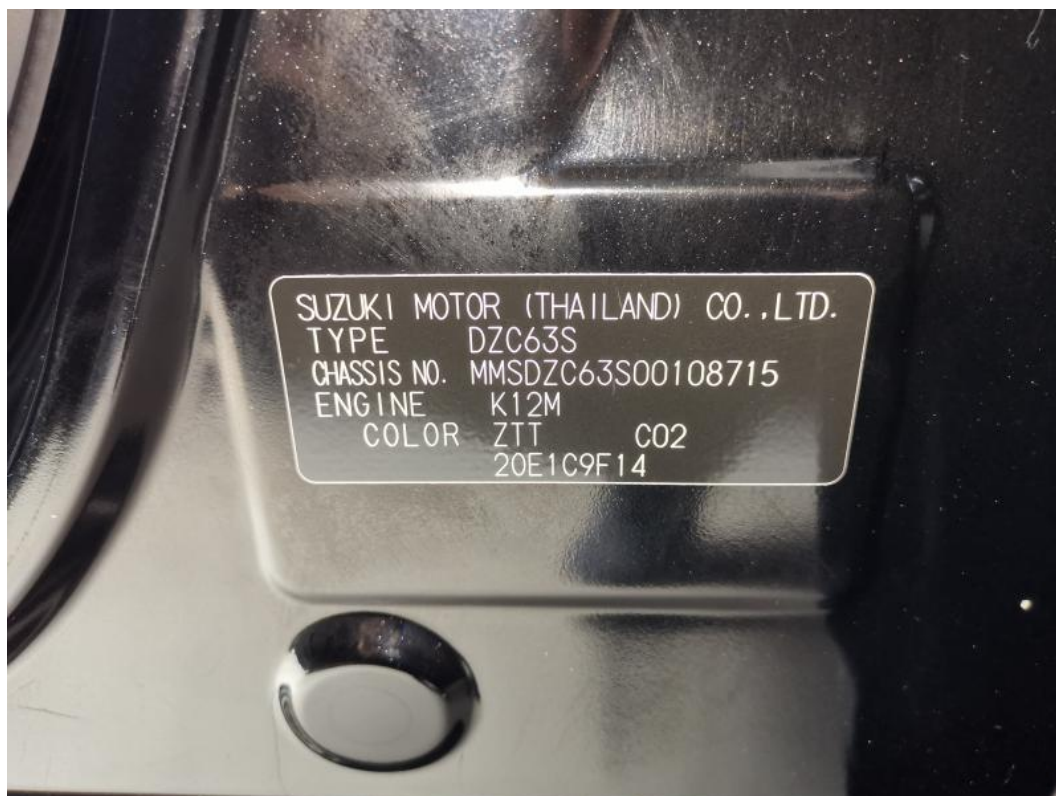
โครงสร้าง	★★★★★
ภายนอก	★★★★★
ภายใน	★★★★★

เครื่องยนต์	สภาพดี
วันที่ตรวจสอบ	2021/9/9
สาขา	J Motor Trade Co.,Ltd.
ที่อยู่

[บันทึก]
ทำสีใหม่ด้วยสีเดิม

[หน้าต่าง]
กระจกหน้ารถ หินกระเด็น บางส่วน

[ภายใน]
การขับที่ รอยย่น, รอยขีดข่วน มี
ตกแต่งอื่นๆ รอยขีดข่วน บางส่วน
Headliner คราบ SS
Headliner รอยย่น SS
