# U-Car Grading Report

รายงานผลการตรวจเช็คสภาพรถยนต์  
ภายใต้การดูแลของสมาคมการประเมินสภาพรถยนต์ประเทศญี่ปุ่น

| รุ่น | TOYOTA REVO 2.8 | | |

| วันที่ตรวจสอบ | 2021/7/20 |

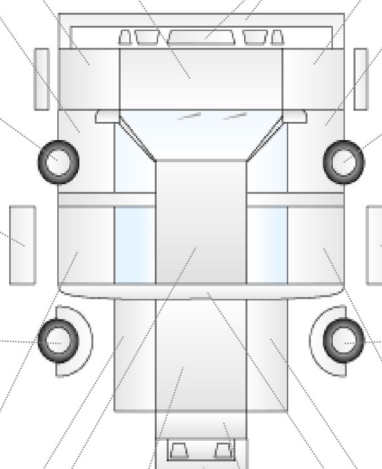
| วันที่ตรวจสอบ | 20 กรกฎาคม 2564 | วันที่ตรวจสอบอีกครั้ง | | |
|---|---|---|---|--|
| Front left fender<br>★★★★★ | Bonnet / hood<br>★★★★★ | Front bumper<br>★★★★★ | Front right fender<br>★★★★★ | |
| Front left door<br>★★★★★ | | | Front right door<br>★★★★★ | |
| Front left tire, alloy wheel, wheel cover<br>ร้อยละ 5<br>★★★★★ | | | Front right tire, alloy wheel, wheel cover<br>ร้อยละ 5<br>★★★★★ | |
| Left side step / side spoiler<br>★★★★★ | | | Right side step / side spoiler<br>★★★★★ | |
| Left back tire, alloy wheel, wheel cover<br>ร้อยละ 5<br>★★★★★ | | | Right back tire, alloy wheel, wheel cover<br>ร้อยละ 7<br>★★★★★ | |
| Rear left door<br>★★★★★ | | | Rear right door<br>★★★★★ | |
| Left wheel well (outer)<br>★★★★★ | | | Right wheel well (outer)<br>★★★★★ | |
| Roof<br>★★★★★ | | | Back panel<br>★★★★★ | |
| Truck bed<br>★★★★★ | | | Back rear spoiler & under spoiler<br>★★★★★ | |

[บันทึก]  
Right center panel ทำเครื่องหมายจากงานโลหะ มี  
Left center panel ทำเครื่องหมายจากงานโลหะ มี

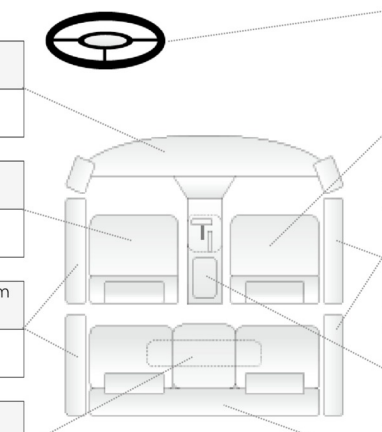
| วันที่ตรวจสอบ | 20 กรกฎาคม 2564 | วันที่ตรวจสอบอีกครั้ง | | |
|---|---|---|---|--|
| | | | Steering wheel<br>★★★★★ | |
| | | | Front right seat<br>★★★★★ | |
| | | Front and back right door trim<br>★★★★★ | | |
| | | Console<br>★★★★★ | | |
| | | Luggage room<br>★★★★★ | | |
| | | Rear seat<br>★★★★★ | | |
| Front and back left door trim<br>★★★★★ | Front left seat<br>★★★★★ | Dashboard<br>★★★★★ | | |

[ภายใน]  
Headliner คราบ SS
