U-Car Grading Report

รายงานผลการตรวจเช็คสภาพรถยนต์
ภายใต้การดูแลของสมาคมการประเมินสภาพรถยนต์ประเทศไทย

U-car Grading Report

รุ่น	HONDA HR-V 1.8 S		
สี	Pearl	หมายเลขทะเบียน (Plate number)	4กท7330
รุ่นปี	2014	เลขไมล์	143,280กม.
แบบ	เลขตัวถัง	MRHRU5830FP100451	
หมายเหตุ	ทำสีใหม่ด้วยสีเดิม

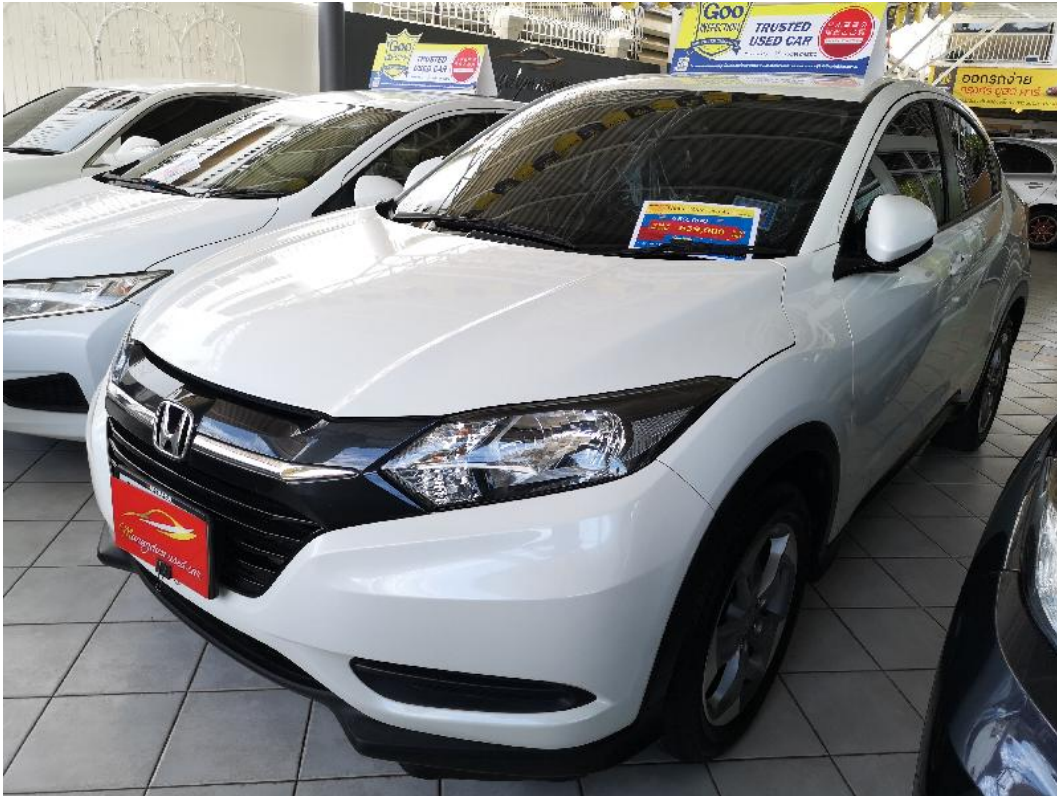
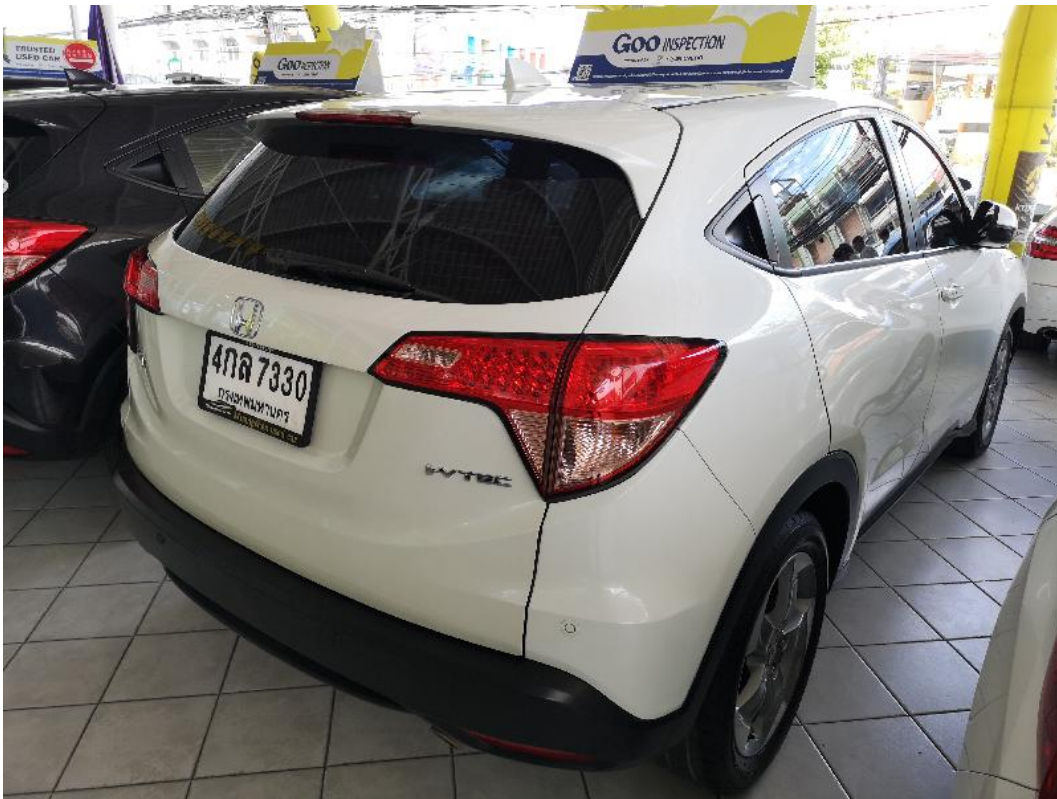
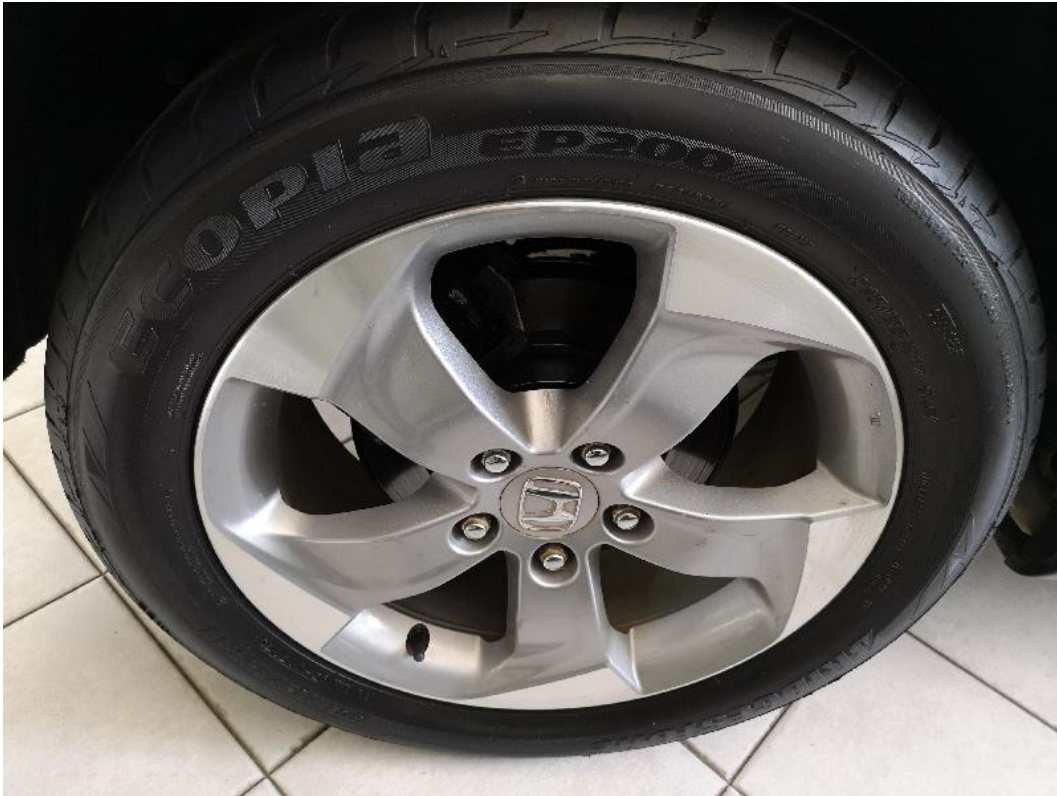
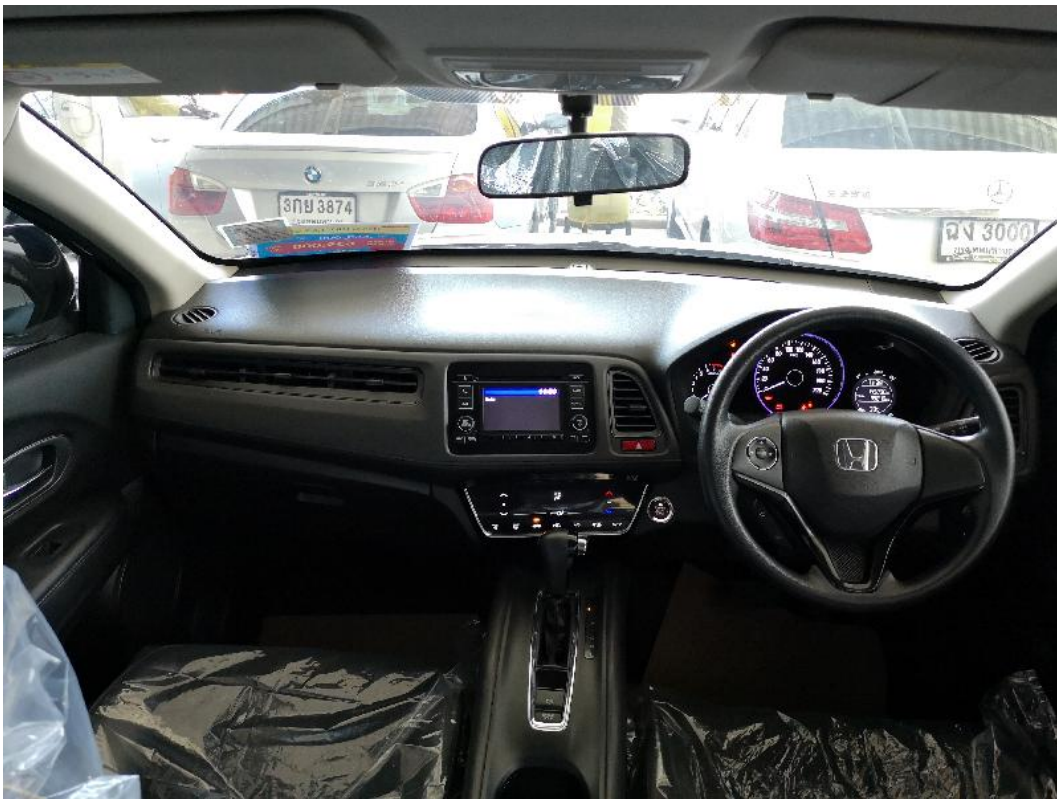
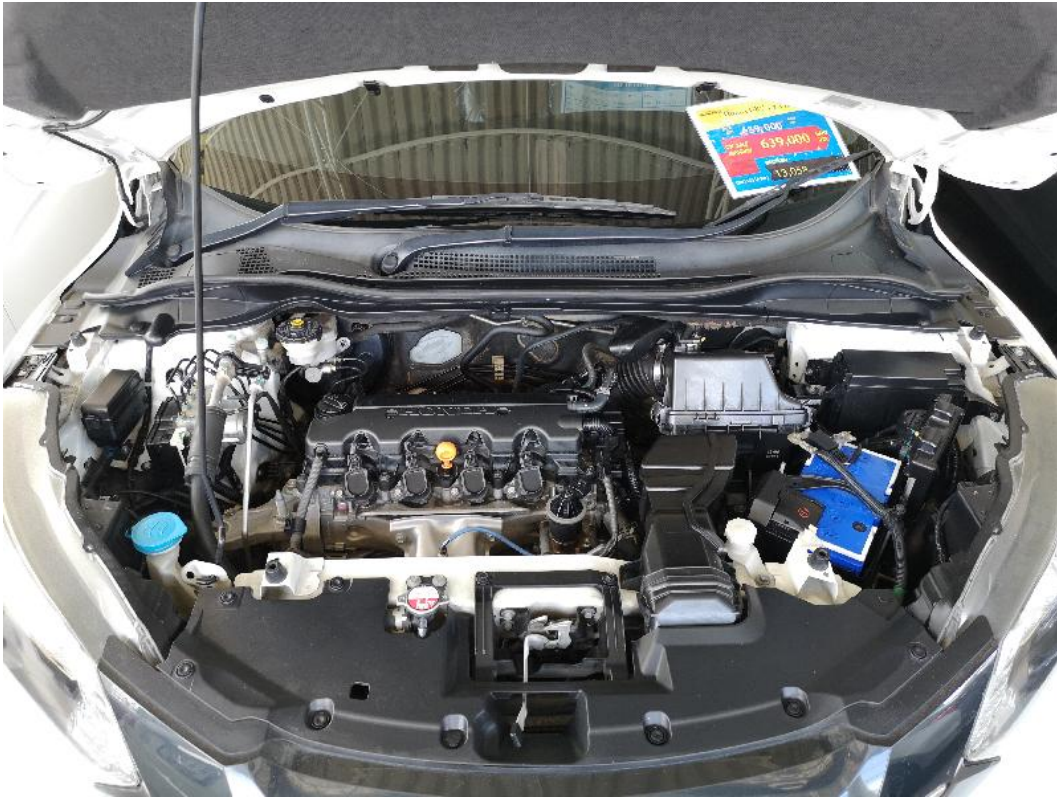
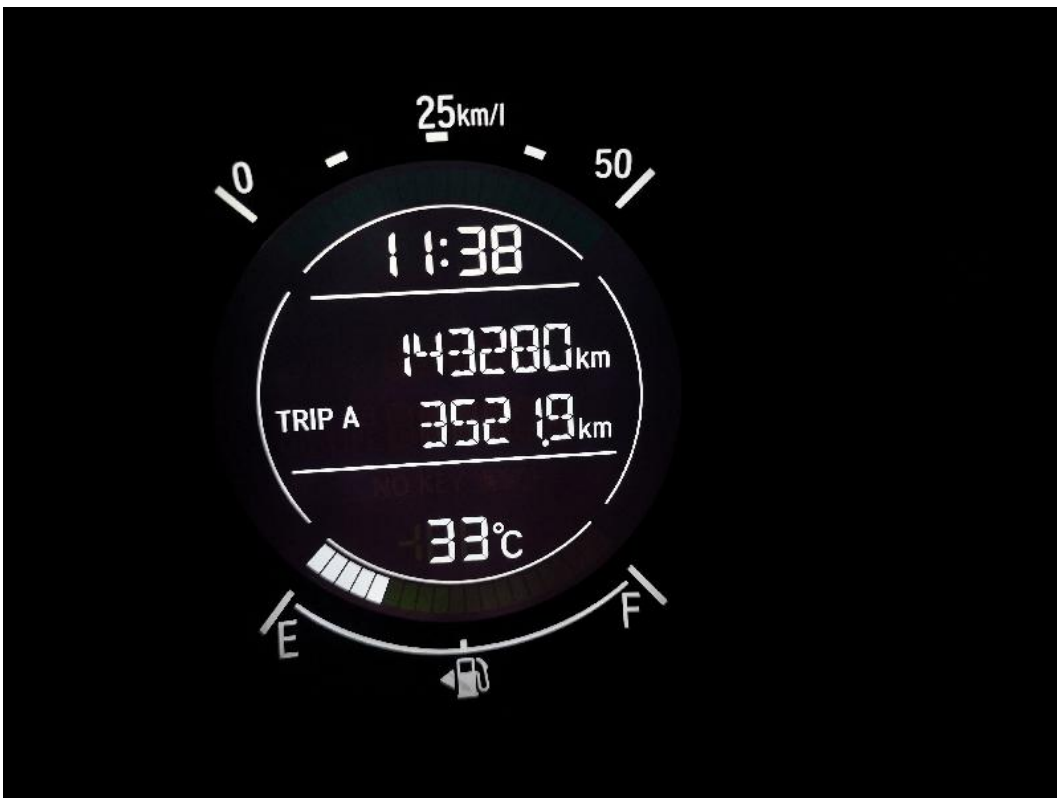
Front left fender ★★★★★	Bonnet / hood ★★★★★	Front bumper ★★★★★	Front right fender ★★★★★	[บันทึก] ทำสีใหม่ด้วยสีเดิม [หน้าต่าง] กระจกหน้ารถ แตก S กระจกหน้ารถ ทึบกระเด็น บางส่วน [ภายใน] Headliner รอยย่น S Headliner สปรก L
Front left tire, alloy wheel, wheel cover ร่องยางระดับ 3 ★★★★★			Front right tire, alloy wheel, wheel cover ร่องยางระดับ 3 ★★★★★	
Front left door ★★★★★			Front right door ★★★★★	
Left side step / side spoiler ★★★★★			Right side step / side spoiler ★★★★★	
Rear left door ★★★★★			Rear right door ★★★★★	
Left back tire, alloy wheel, wheel cover ร่องยางระดับ 3 ★★★★★			Right front tire, alloy wheel, wheel cover ร่องยางระดับ 3 ★★★★★	
Left back fender ★★★★★			Right back fender ★★★★★	
Roof ★★★★★	Trunk lid / boot lid ★★★★★	Back rear spoiler & under spoiler ★★★★★	Back rear bumper ★★★★★	
Dashboard ★★★★★			Steering wheel ★★★★★	
Front left seat ★★★★★			Front right seat ★★★★★	
Front and back left door trim ★★★★★			Front and back right door trim ★★★★★
