U-Car Grading Report

U-car Grading Report

รุ่น	HONDA CR-V 2.4		
สี	Pearl	หมายเลขทะเบียน (Plate number)	ญพ1881
รุ่นปี	2013	เลขไมล์	183,083กม.
แบบ	เลขตัวถัง	MRHRM3830DP101333

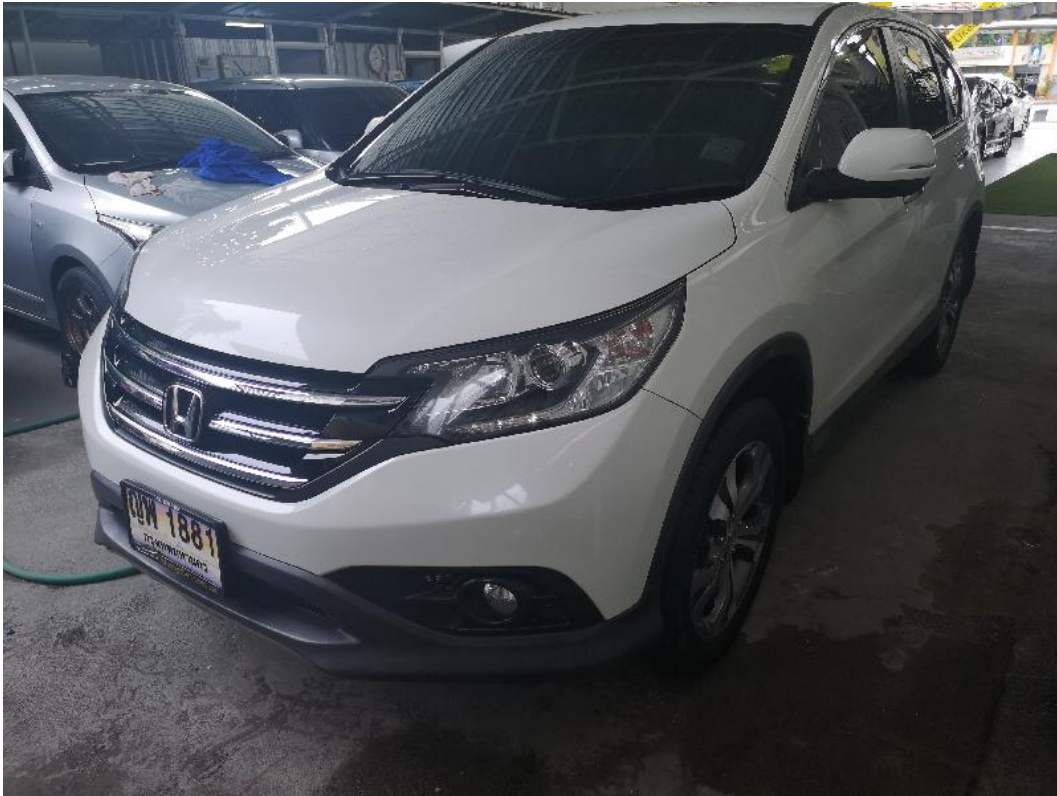
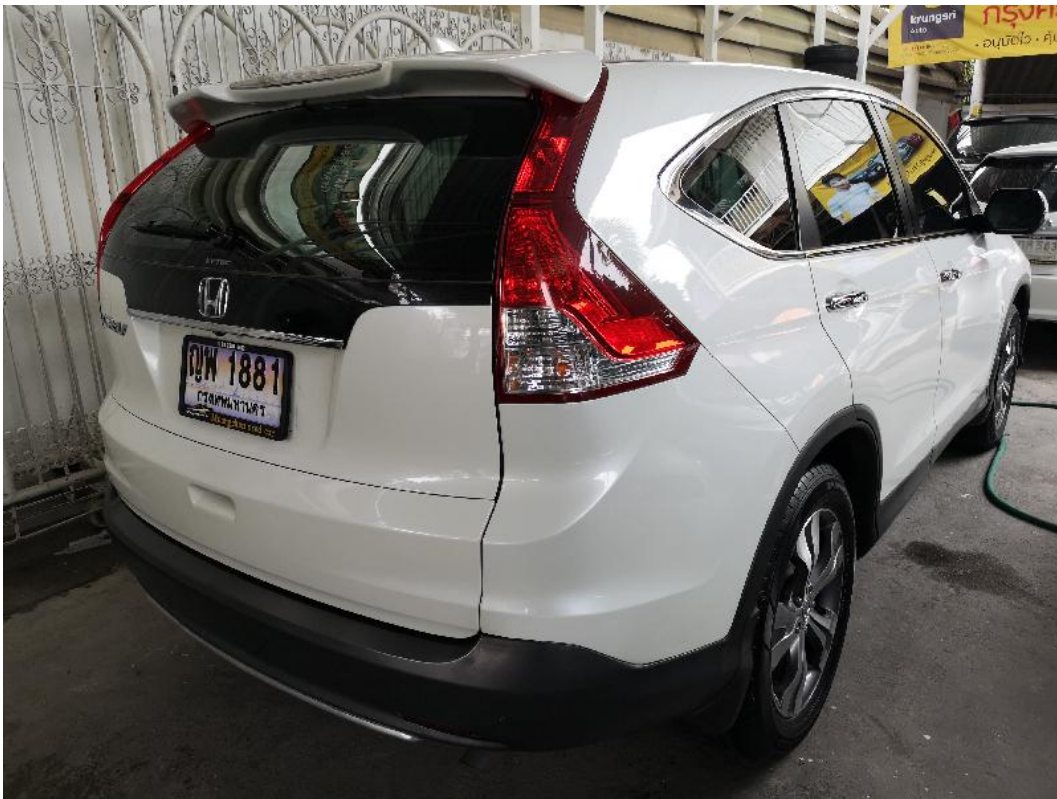
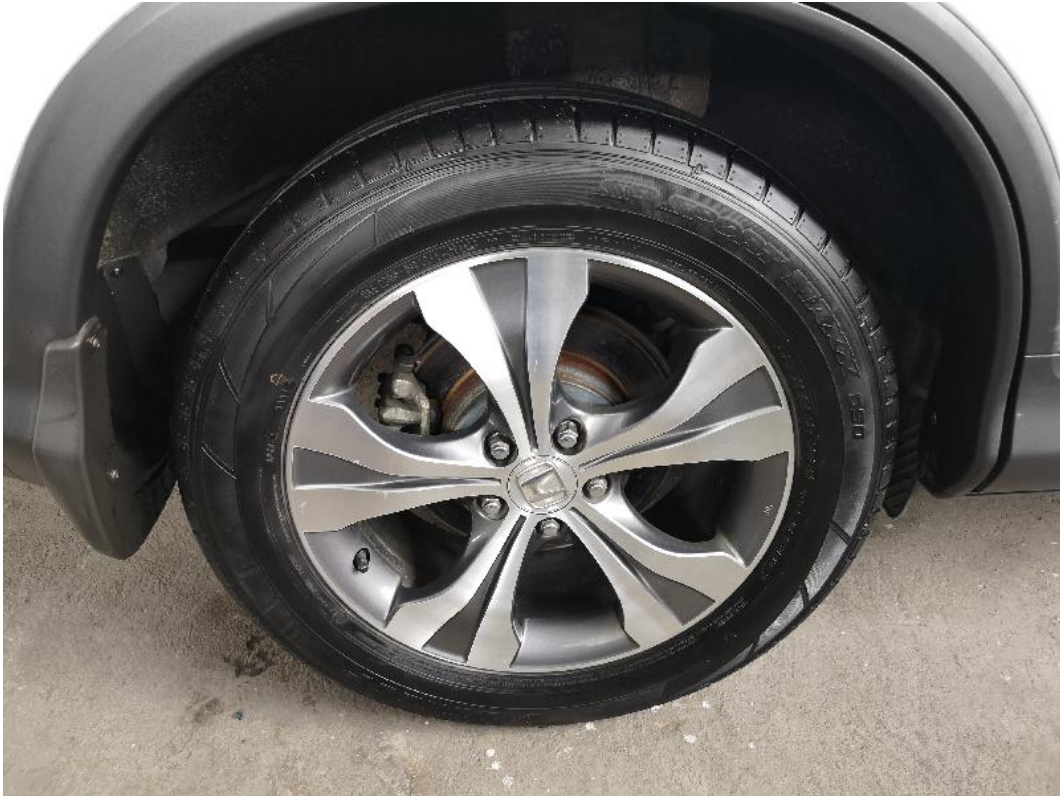
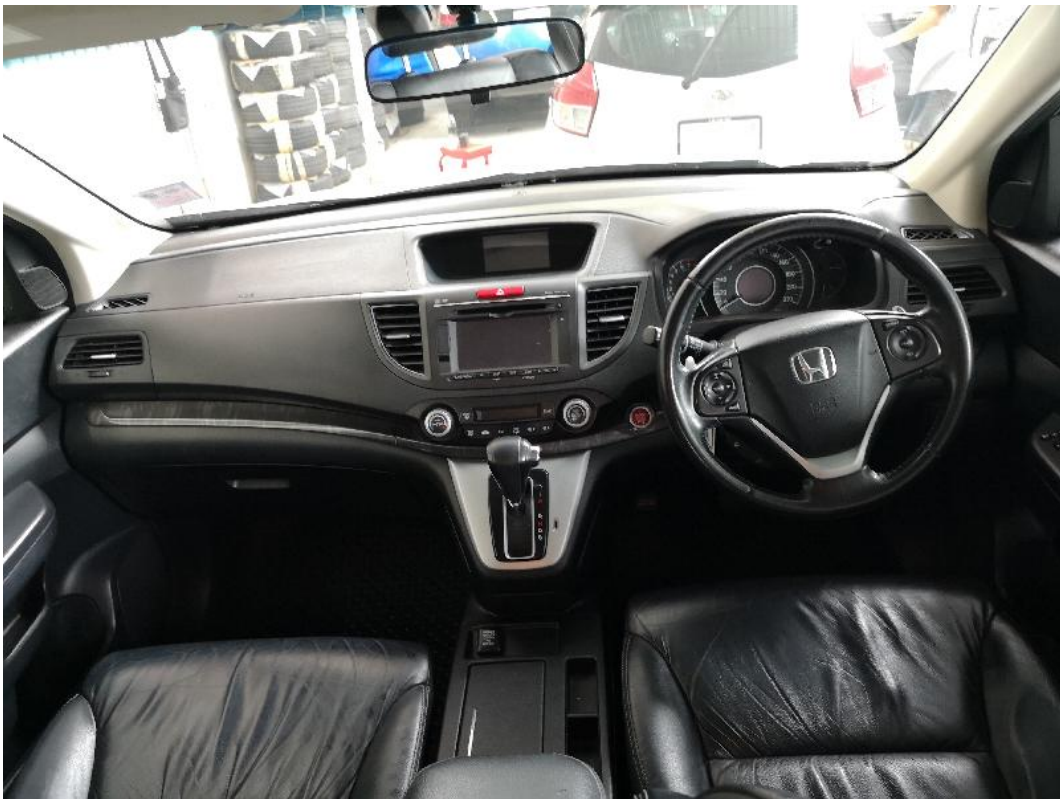
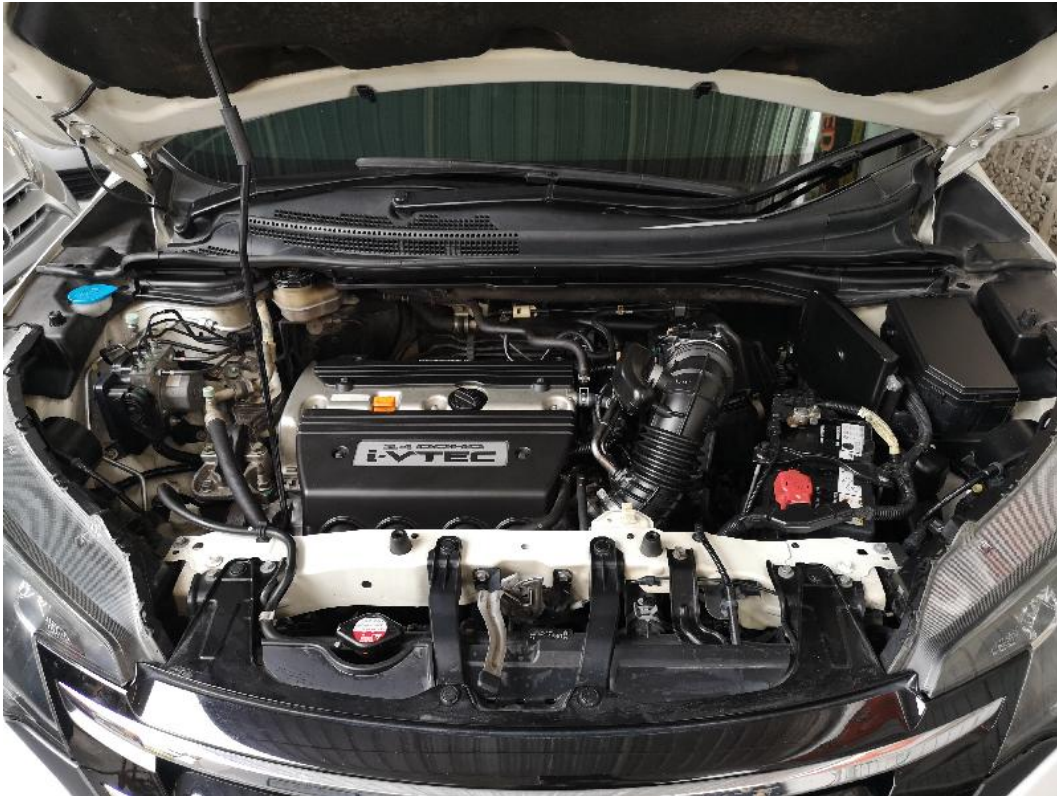
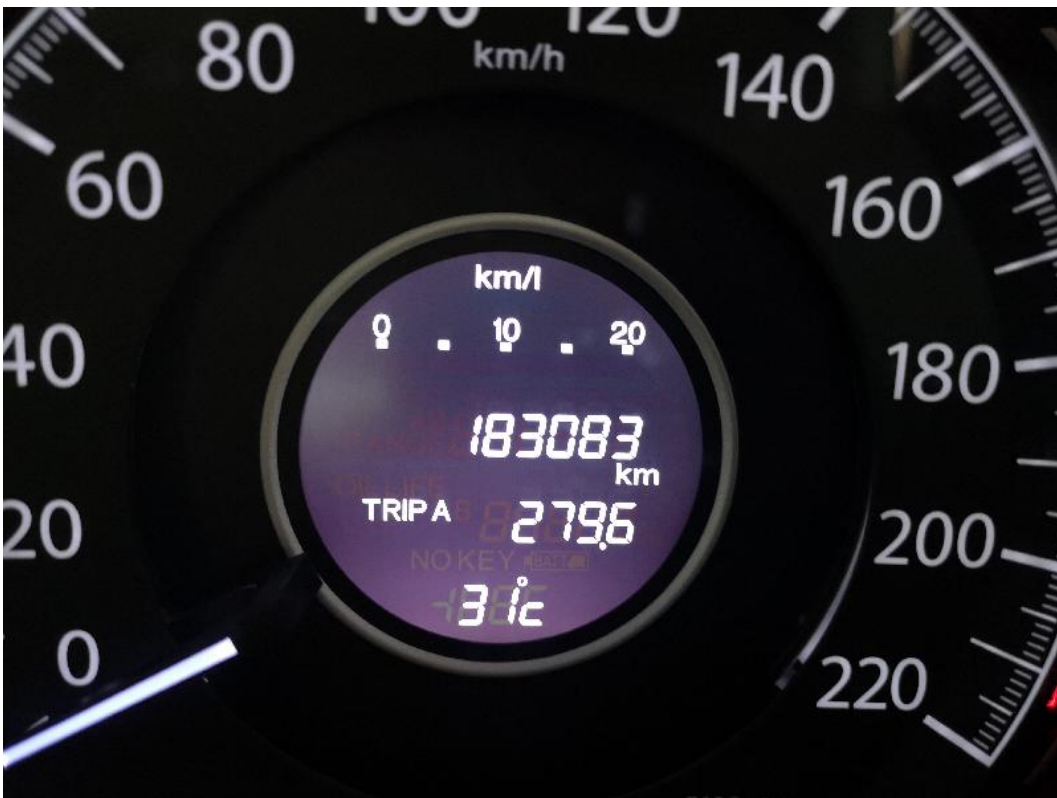
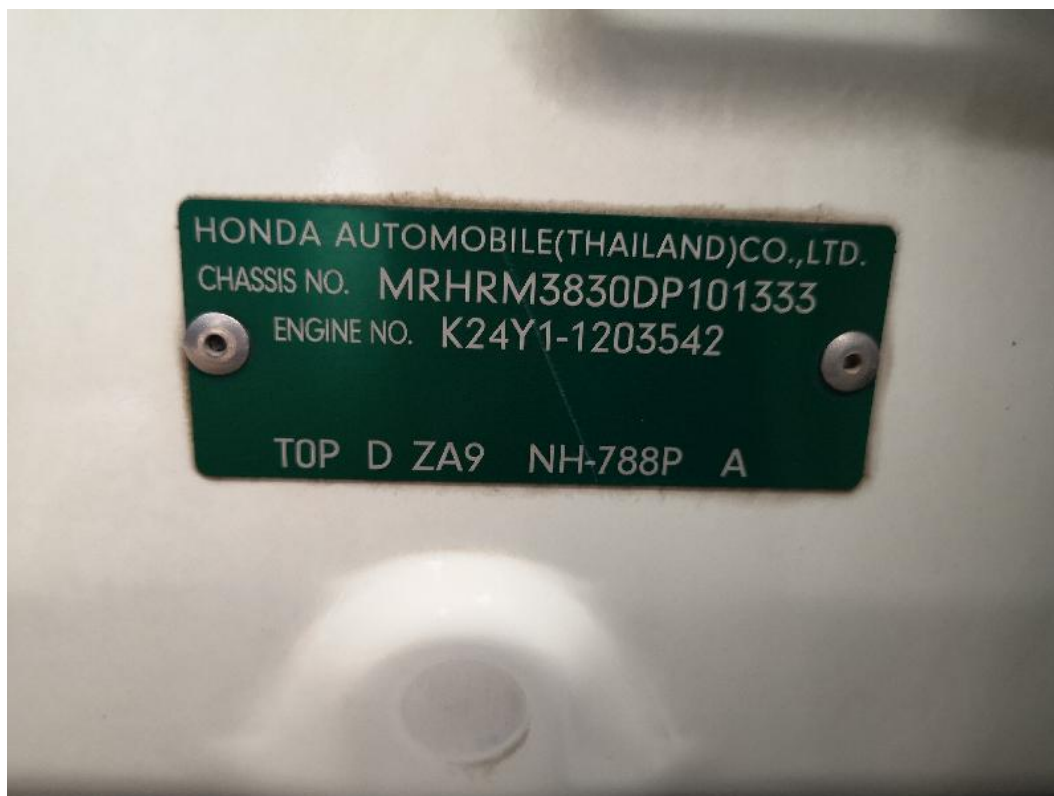
<p>Front left fender ★★★★★</p> <p>Front left tire, alloy wheel, wheel cover ร่องยางระดับ 7 ★★★★★</p> <p>Front left door ★★★★☆</p> <p>Left side step / side spoiler ★★★★★</p> <p>Rear left door ★★★★★</p> <p>Left back tire, alloy wheel, wheel cover ร่องยางระดับ 7 ★★★★★</p> <p>Left back fender ★★★★★</p> <p>Roof ★★★★★</p> <p>Dashboard ★★★★★</p> <p>Front left seat ★★★★☆</p> <p>Front and back left door trim ★★★★★</p> <p>Rear seat ★★★★★</p>	<p>Bonnet / hood ★★★★★</p> <p>Front bumper ★★★★★</p> <p>Front right fender ★★★★★</p> <p>Front right tire, alloy wheel, wheel cover ร่องยางระดับ 7 ★★★★★</p> <p>Front right door ★★★★★</p> <p>Right side step / side spoiler ★★★★★</p> <p>Rear right door ★★★★★</p> <p>Right front tire, alloy wheel, wheel cover ร่องยางระดับ 7 ★★★★★</p> <p>Right back fender ★★★★★</p> <p>Trunk lid / boot lid ★★★★★</p> <p>Back rear spoiler & under spoiler ★★★★★</p> <p>Back rear bumper ★★★★★</p>	<p>Steering wheel ★★★★★</p> <p>Front right seat ★★★★☆</p> <p>Front and back right door trim ★★★★★</p> <p>Console ★★★★★</p> <p>Luggage room ★★★★★</p>	<p>[หน้าต่าง] กระจกหน้ารถ หินกระเด็น ทั้งหมด</p> <p>[ภายใน] Headliner คราบ S</p>
