U-Car Grading Report

U-car Grading Report

รุ่น	MERCEDES-BENZ GLA GLA 200		
สี	White	หมายเลขทะเบียน (Plate number)	9กจ5373
รุ่นปี	2014	เลขไมล์	43,991กม.
แบบ	เลขตัวถัง	WDC1569432J086021

วันที่ตรวจสอบ 2021/11/29

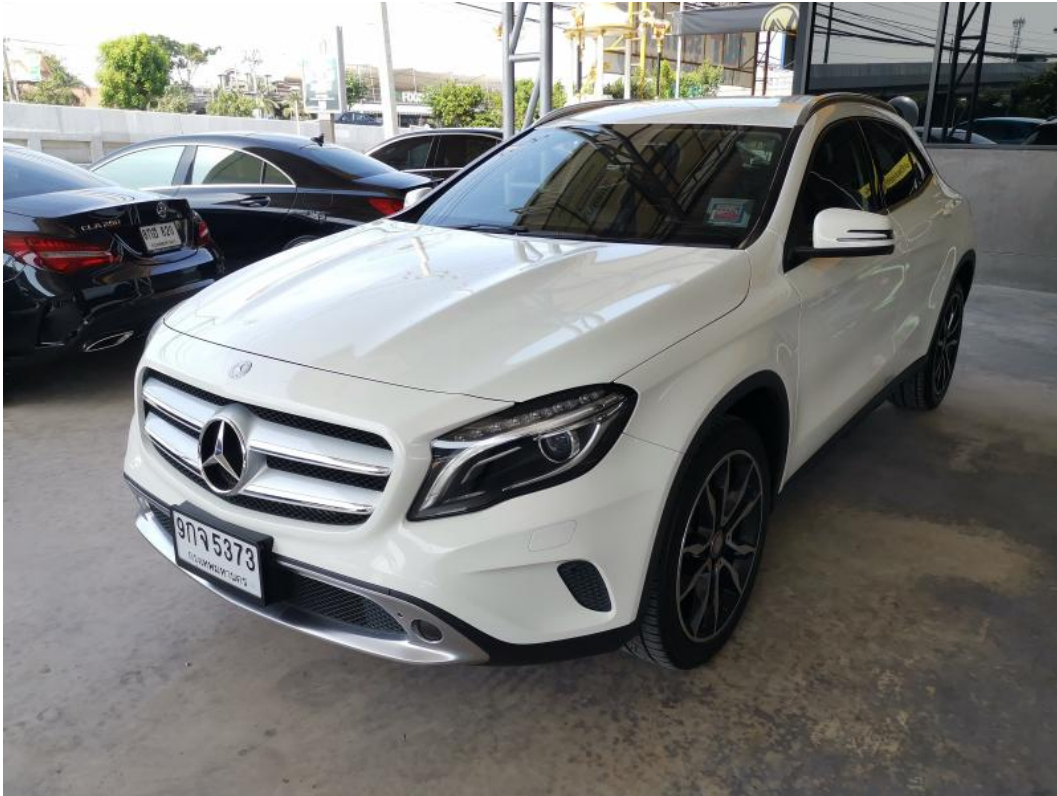
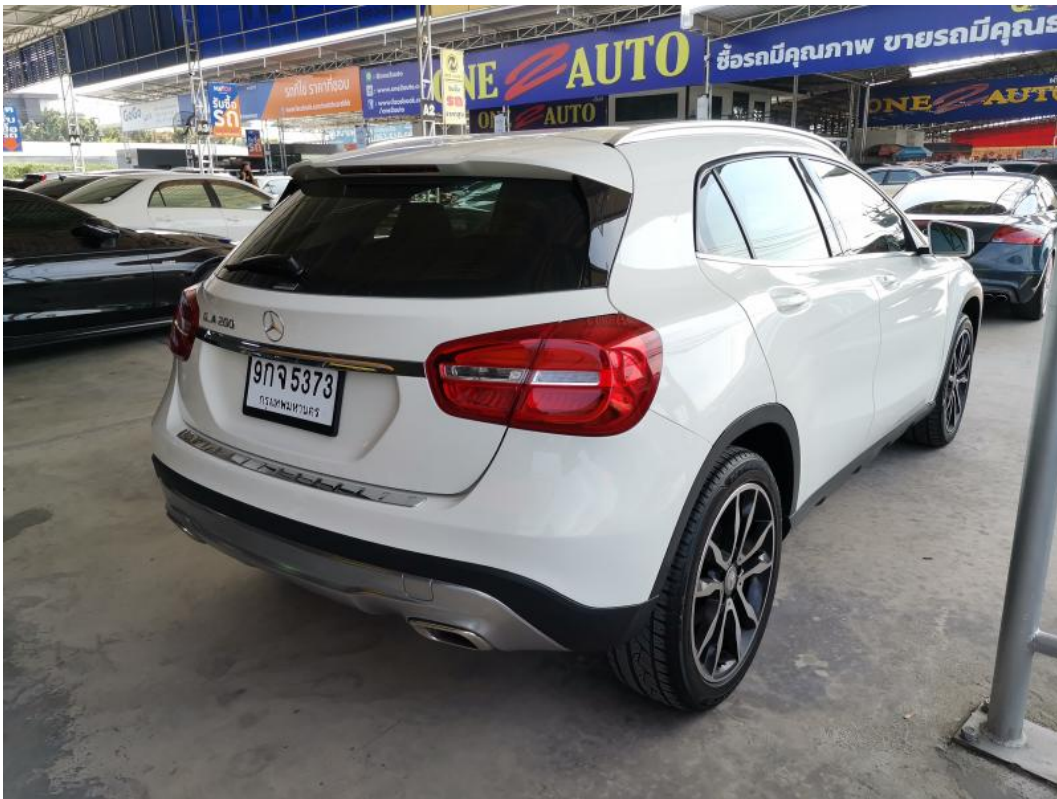
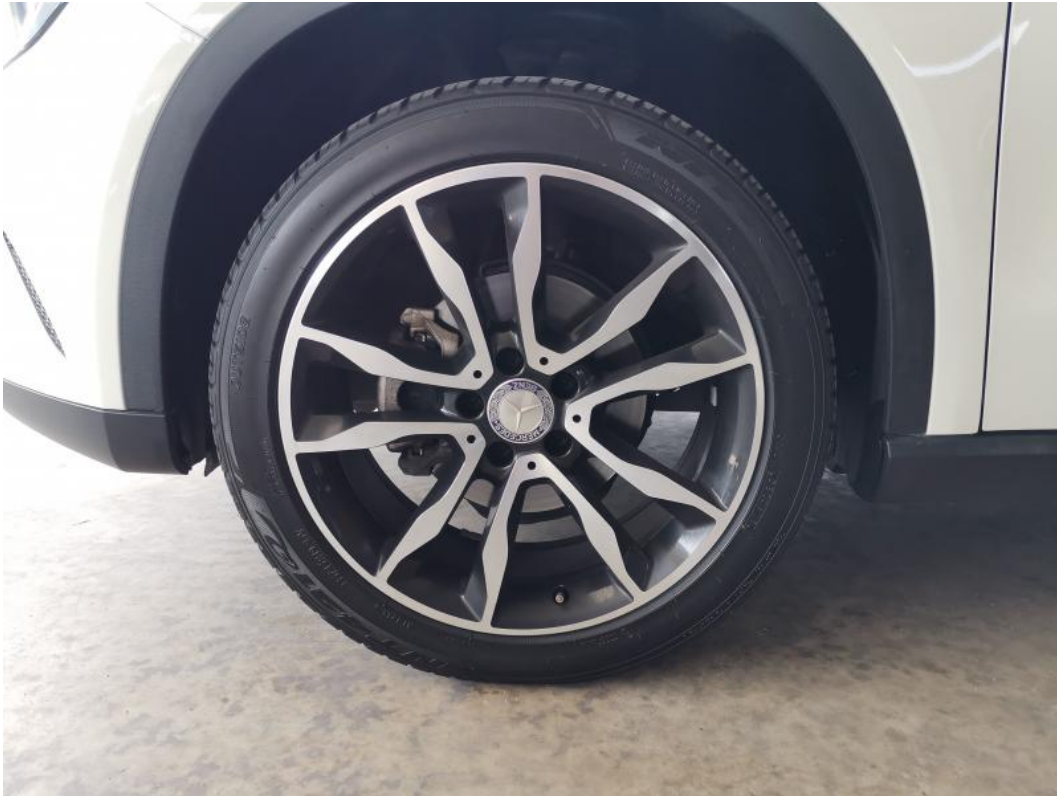
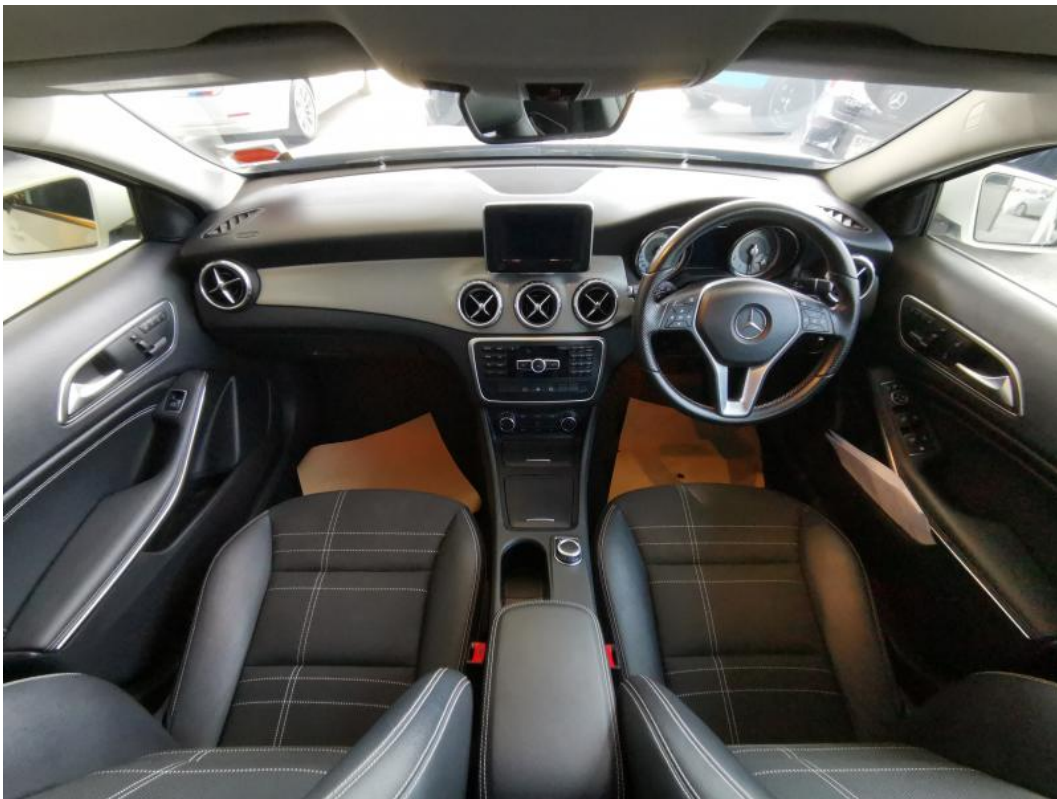
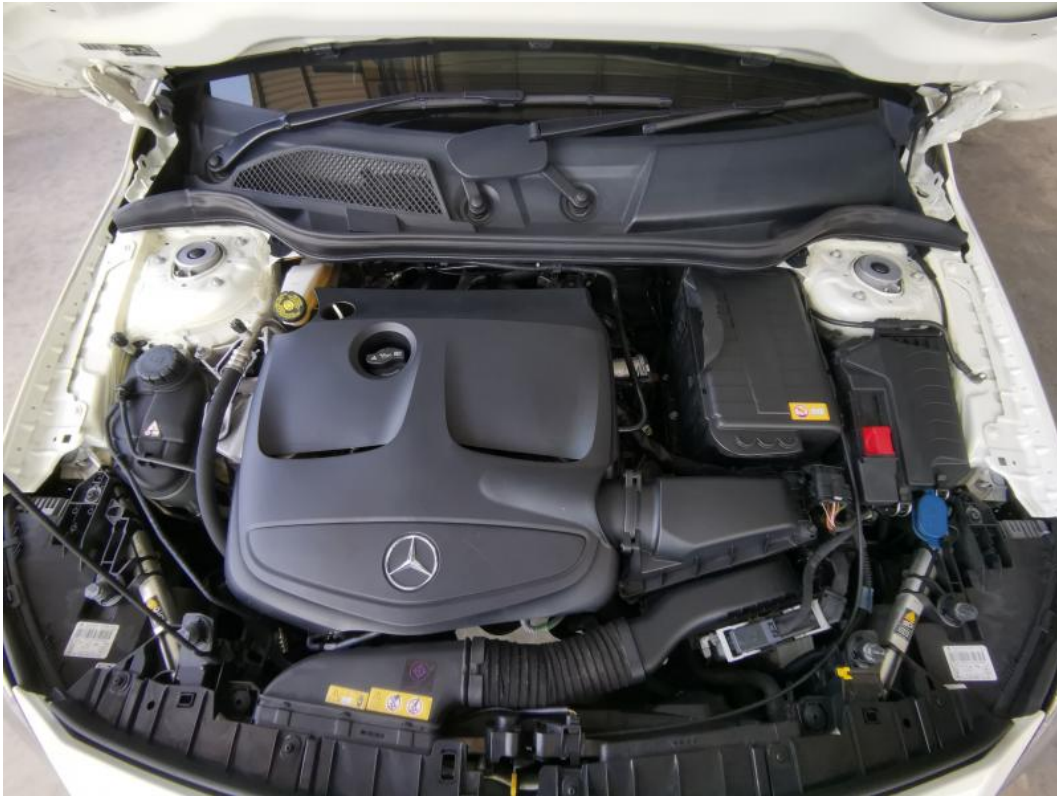
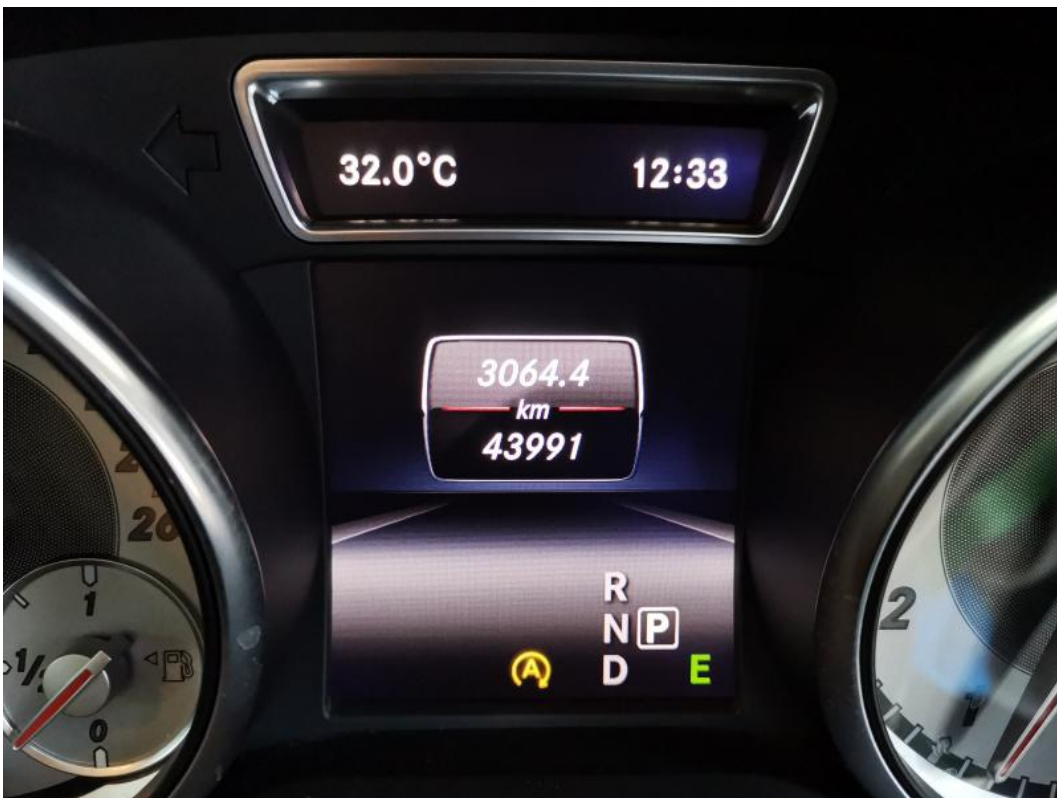
การวินิจฉัย CP 1

System Name	Status
FSCU - Fuel Pump	OK
ECM - Engine Control Module(ME)	Fault 1
TCM - Transmission Control Module	OK
EFB - Electric Parking Brake	OK
ES - Electronic Power Steering	OK
ESP - Electronic Stability Program	OK
RFK - Backup Camera	OK
EZS - Electronic Ignition Lock	OK
SCM - Steering Column Module	OK

System Name	Status
Driver-side SAM - Front Signal Acquisition And Actuation Module	OK
SRS - Supplemental Restraint System	OK
SG-SW-L - Left Headlamp	OK
SG-SW-HEADLAMPS	OK
CPF - Camera Cover	OK
COU[ZBE] - Audio/COMAND Operating Unit	OK
ZAN - Audio/COMAND Display	OK
Audio - Audio Or COMAND	OK
IC - Instrument Cluster	OK
MIF - Media Interface	OK
