U-Car Grading Report

U-car Grading Report

รุ่น	MAZDA MAZDA2		
สี	Wine red	หมายเลขทะเบียน (Plate number)	กต700
รุ่นปี	2015	เลขไมล์	49,749กม.
แบบ	เลขตัวถัง	MM8DL2S3A0W134862

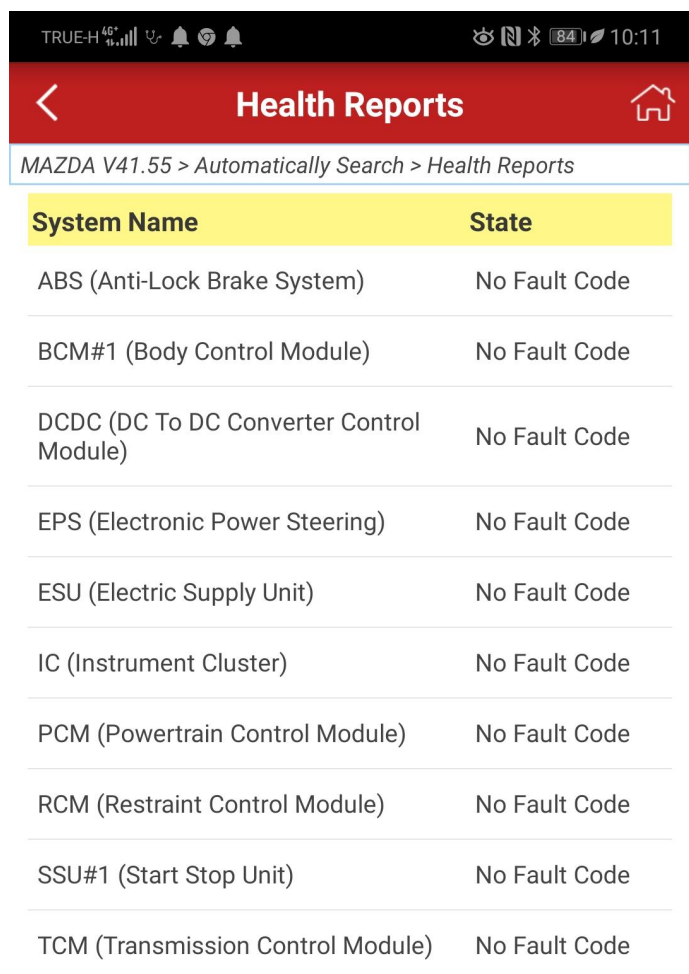
การวินิจฉัย CP 1

Health Reports

MAZDA V41.55 > Automatically Search > Health Reports

System Name	State
ABS (Anti-Lock Brake System)	No Fault Code
BCM#1 (Body Control Module)	No Fault Code
DCDC (DC To DC Converter Control Module)	No Fault Code
EPS (Electronic Power Steering)	No Fault Code
ESU (Electric Supply Unit)	No Fault Code
IC (Instrument Cluster)	No Fault Code
PCM (Powertrain Control Module)	No Fault Code
RCM (Restraint Control Module)	No Fault Code
SSU#1 (Start Stop Unit)	No Fault Code
TCM (Transmission Control Module)	No Fault Code
