U-Car Grading Report

U-car Grading Report

| รุ่น | TOYOTA HILUX REVO | | |

| วันที่ตรวจสอบ | 2020/7/13 |

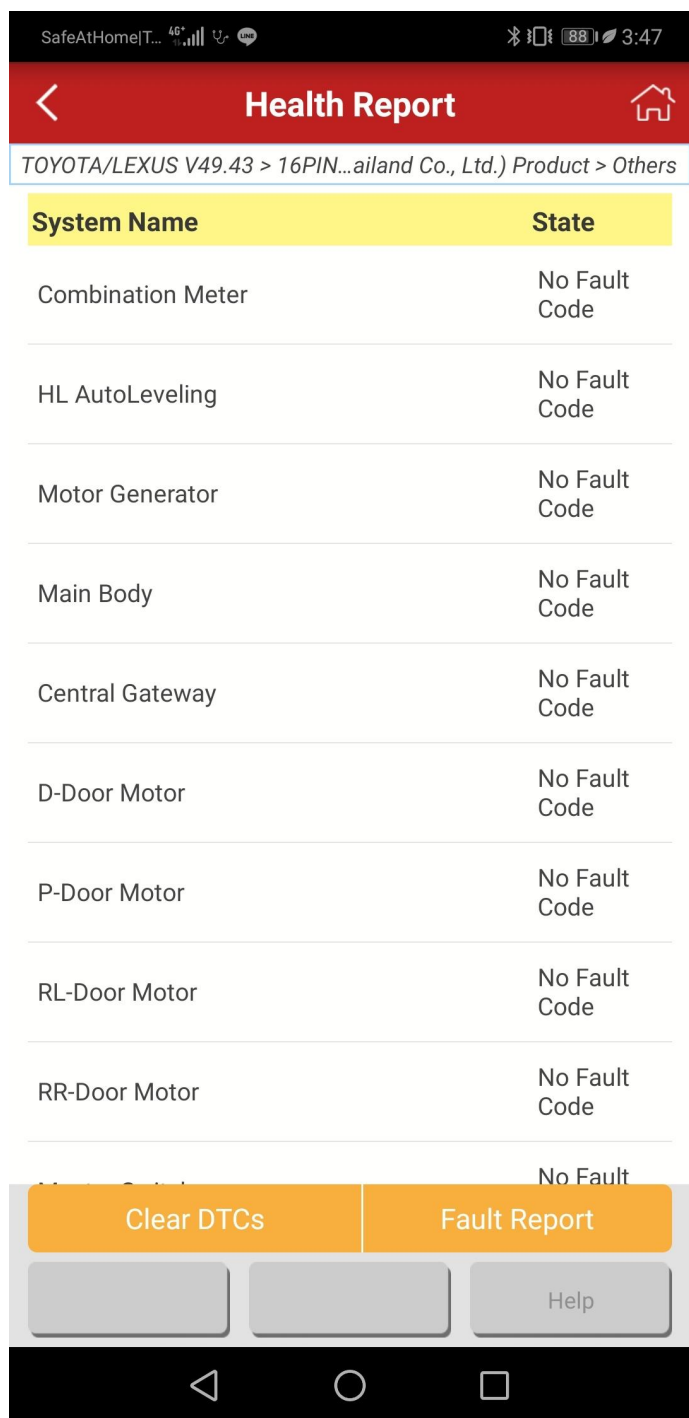
การวินิจฉัย CP 2

Health Report

| System Name | State |
| Combination Meter | No Fault Code |
| HL AutoLeveling | No Fault Code |
| Motor Generator | No Fault Code |
| Main Body | No Fault Code |
| Central Gateway | No Fault Code |
| D-Door Motor | No Fault Code |
| P-Door Motor | No Fault Code |
| RL-Door Motor | No Fault Code |
| RR-Door Motor | No Fault Code |
