U-Car Grading Report

รายงานผลการตรวจเช็คสภาพรถยนต์
ภายใต้การดูแลของสมาคมการประเมินสภาพรถยนต์ประเทศไทย

รุ่น	BMW SERIES 7 745 LE XDRIVE M SPORT		
สี	Black	หมายเลขทะเบียน (Plate number)	1ขญ8185
รุ่นปี	2019	เลขไมล์	33,780กม.
แบบ	เลขตัวถัง	MMF7W44070BX84561

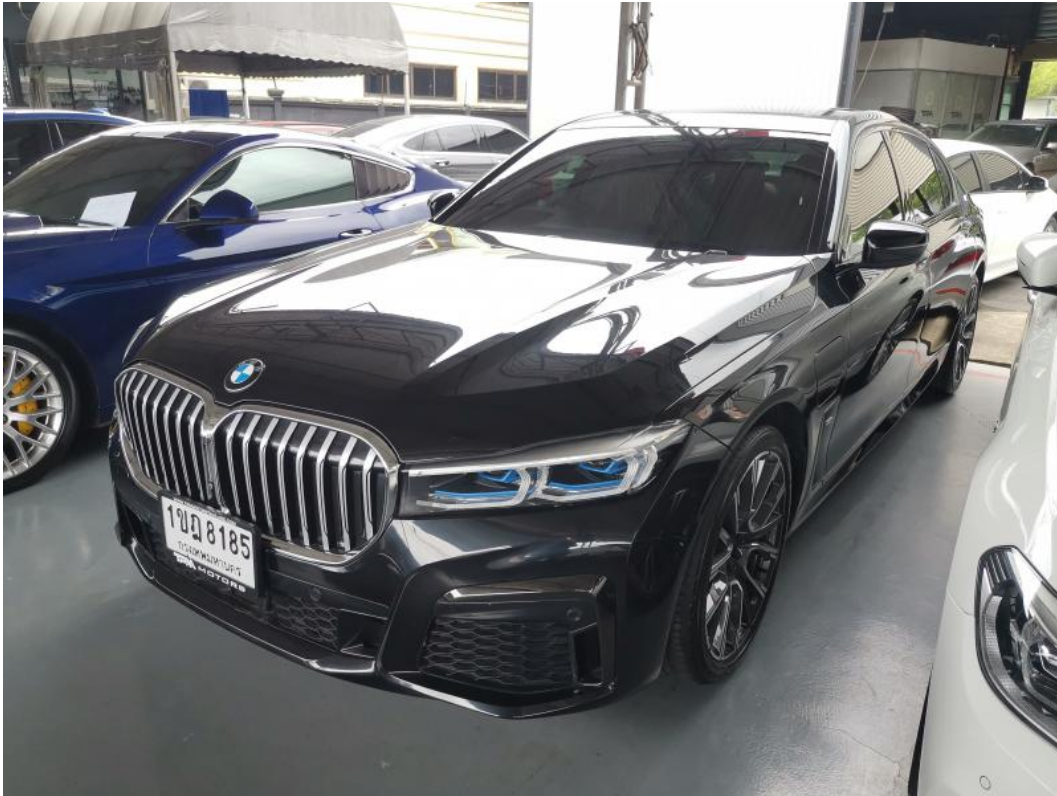
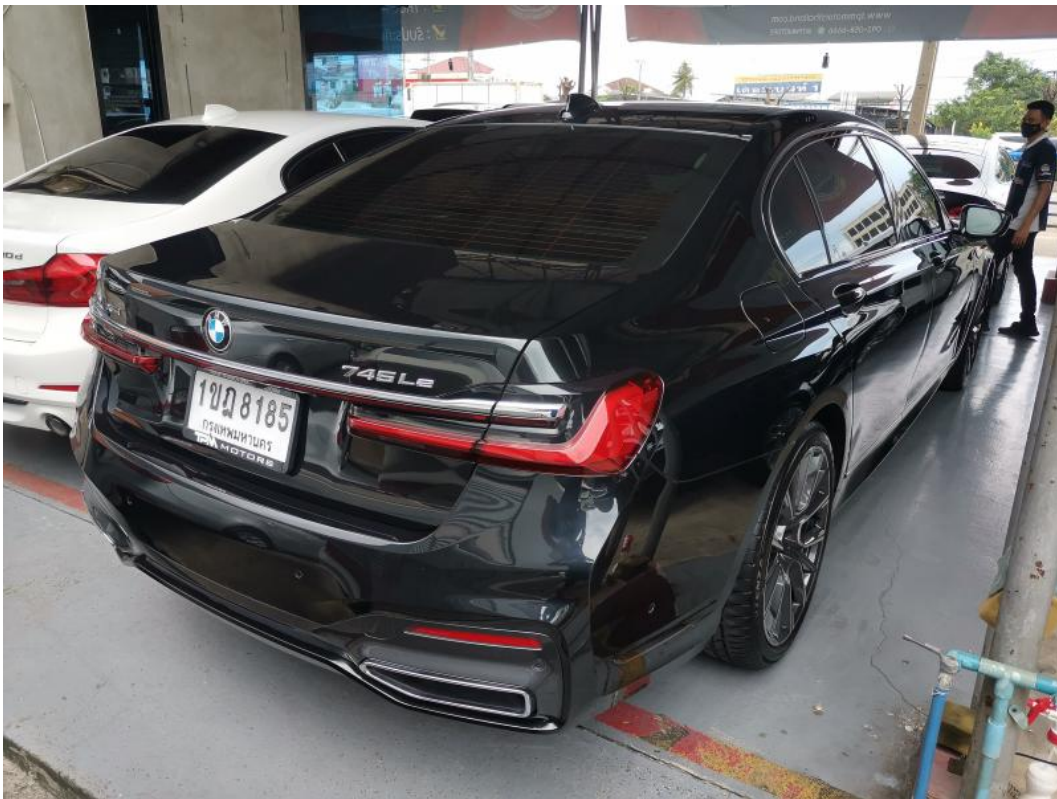
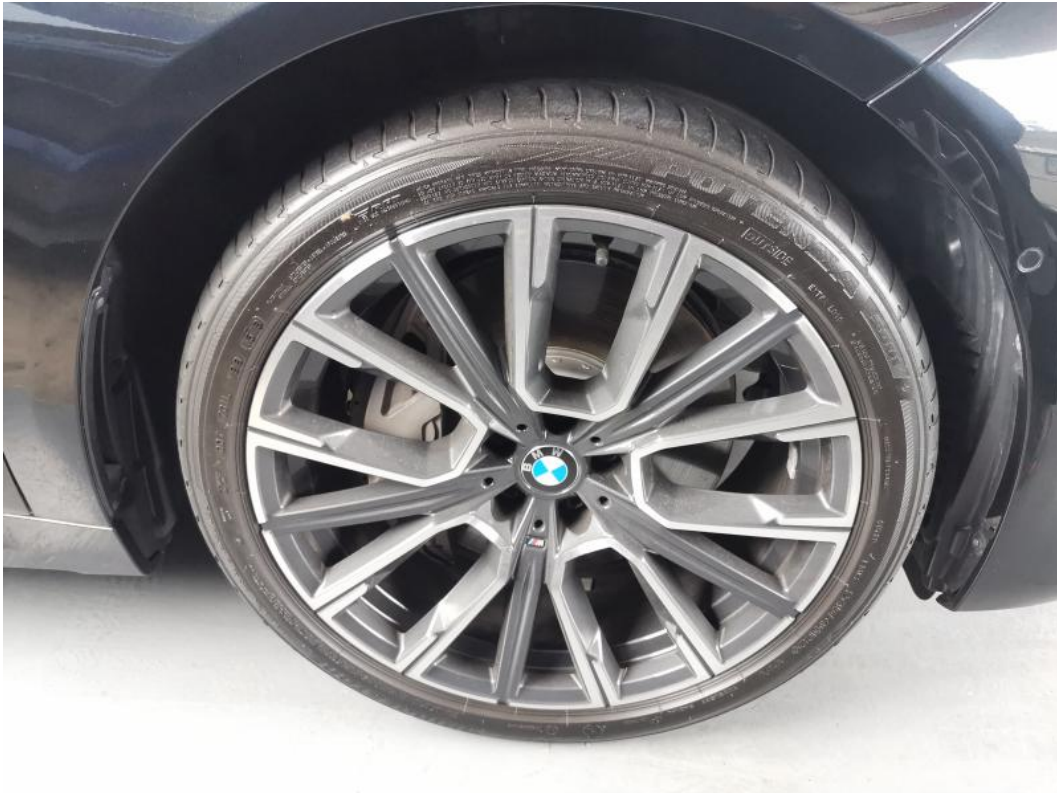
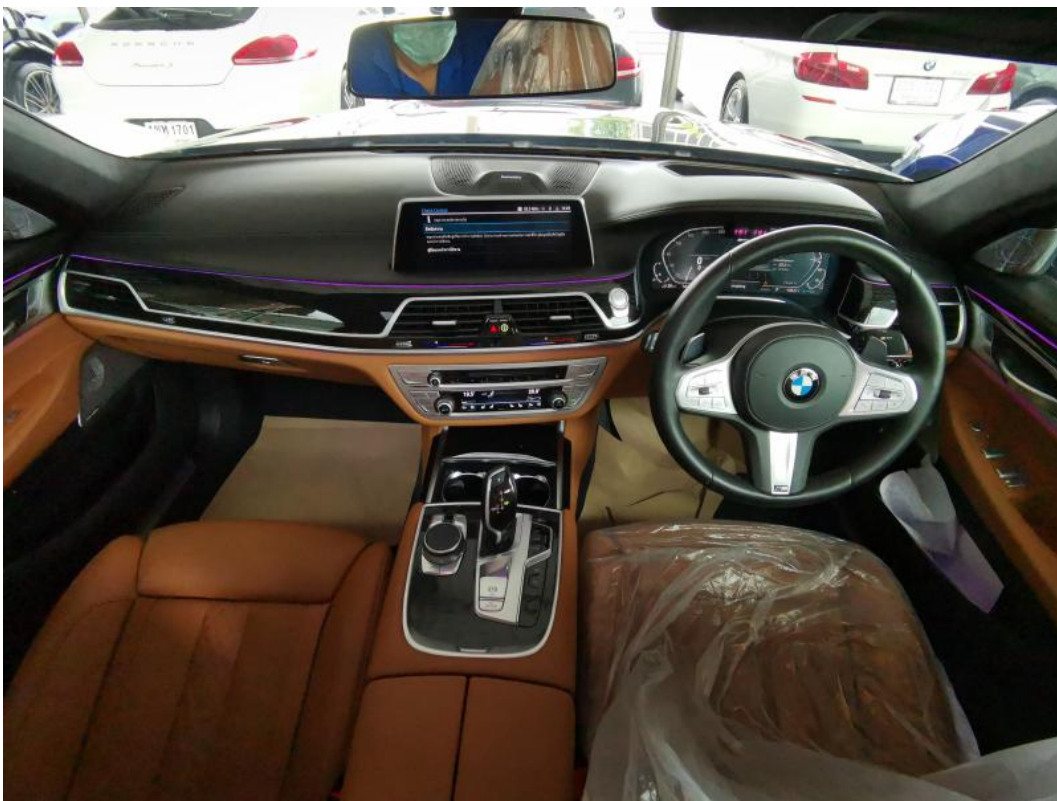
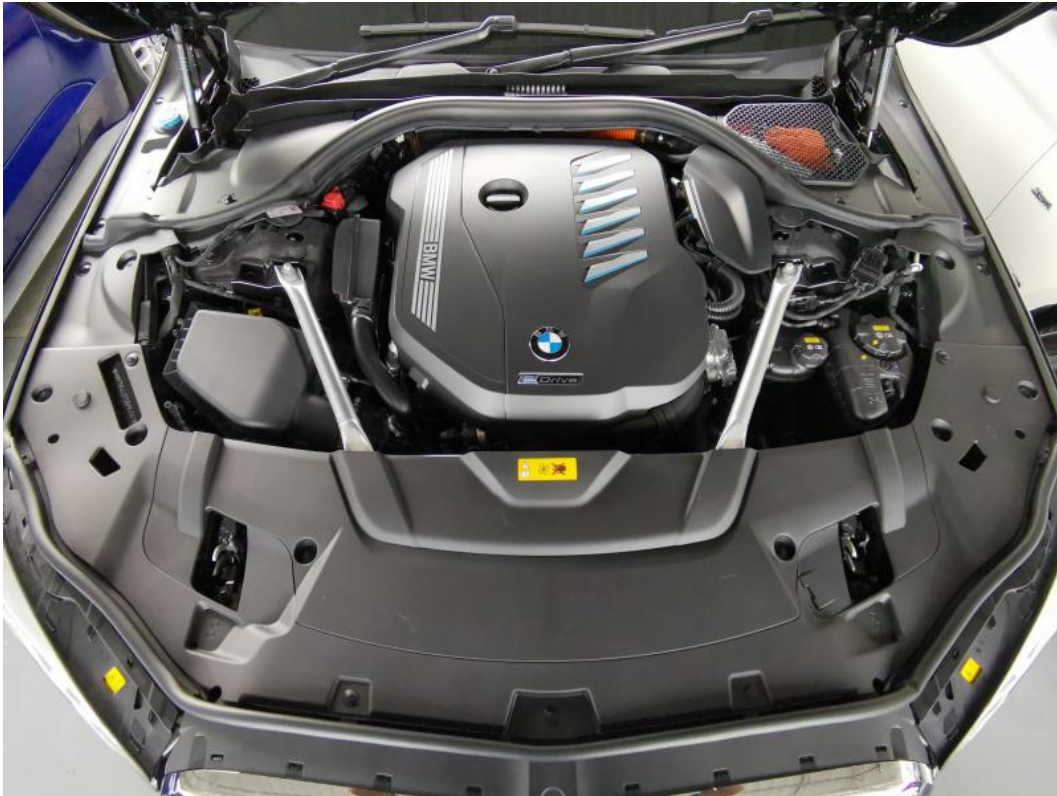
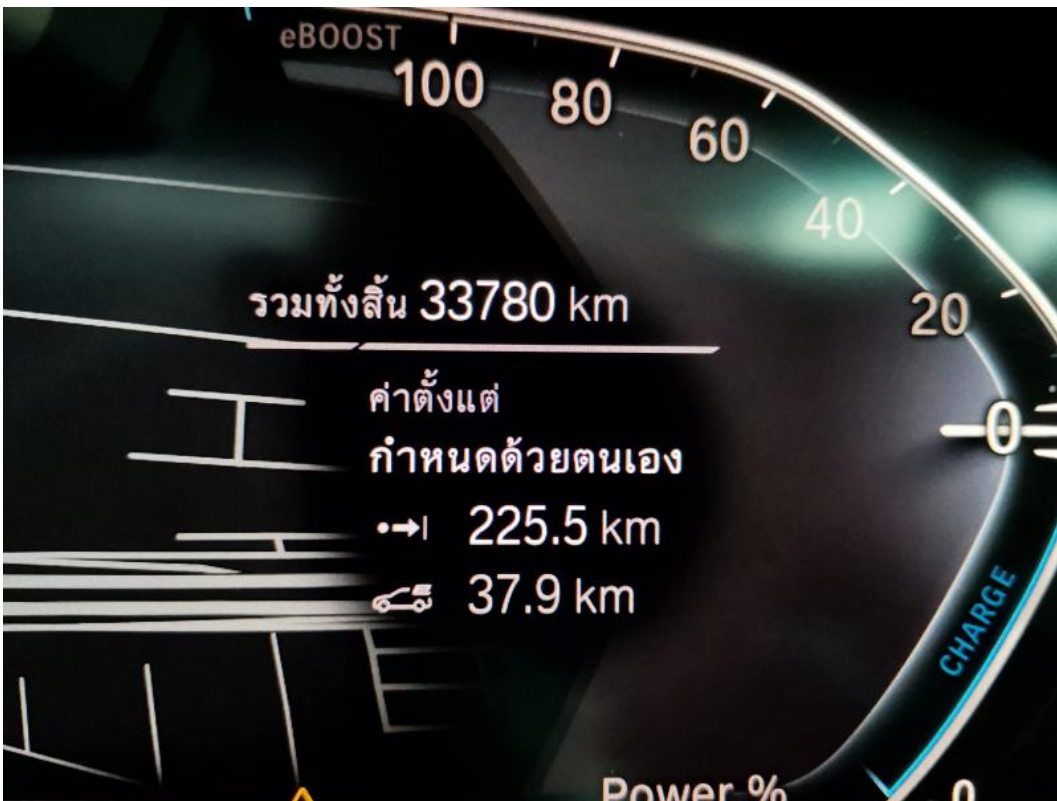
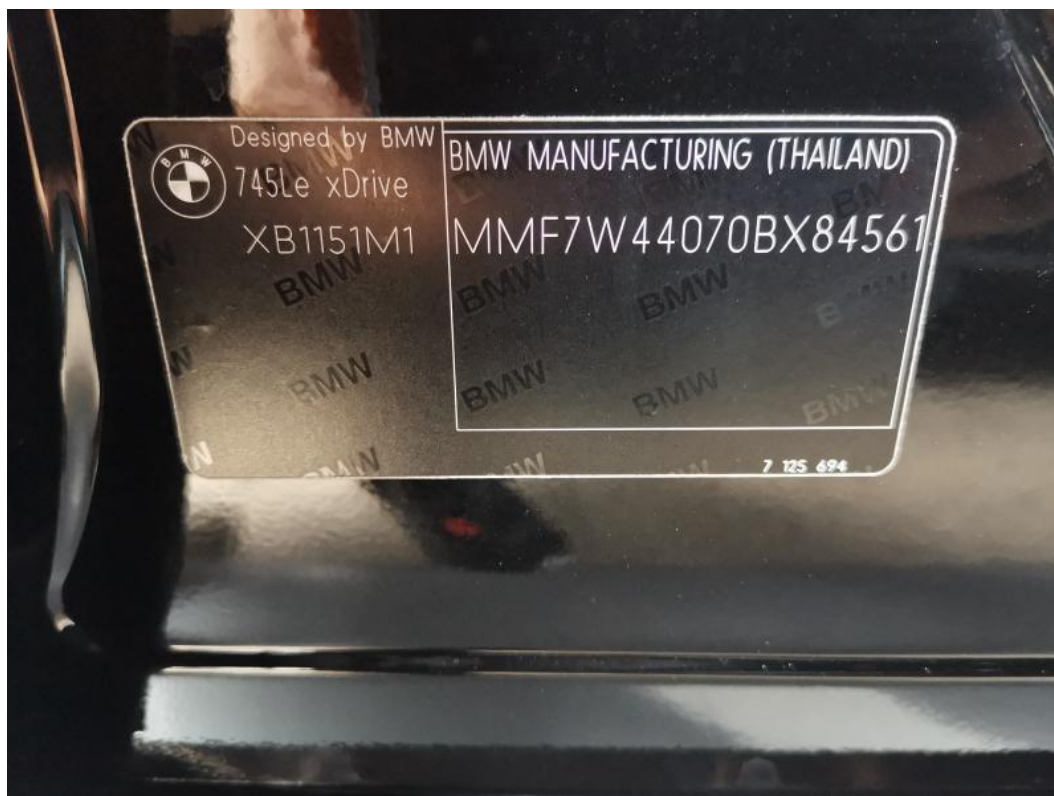
Trouble Code			Diagnostic Trouble				
BMW V50.54 > Automatically Search > Health Report			BMW V50.54 > Automatically Search > Health Report				
EKPS (Electronic Fuel Pump)/RLM_1L (Tail Light Module, Outer Left)	Normal	Enter	HC/SWW (Lane Change Warning)	Normal	Enter		
TCM (Transmission Control Module - EGS)	Normal	Enter	ZGM (Central Gateway Module)	Normal	Enter		
GWS (Gear Selector Switch)	Normal	Enter	LIM (Charging Interface Module)	Normal	Enter		
TFE (Pressurized Fuel Tank Control Module)	Normal	Enter	SRR_VL (Side Radar Sensor Near Range Front Left)	Normal	Enter		
SME (Accumulator Management Electronics)	Normal	Enter	LHMR (LED Main Light Module, Right)	Normal	Enter		
RDC (Tyre Pressure Control)	Normal	Enter	FZD (Function Center, Roof)	Normal	Enter		
ACC (Active Cruise Control)	Normal	Enter	SPNMVR (Front Right Seat Inflator Module)	Normal	Enter		
ABS (Anti-Lock Braking System - DSC)	Normal	Enter	SPNMHL (Rear Left Seat Inflator Module)	Normal	Enter

EPB (Electrical Parking Brake - EMF)	Normal	Enter	SPNMHR (Rear Right Seat Inflator Module)	Normal	Enter		
EPS (Electronic Power Steering)	Normal	Enter	ZBE/CON (Controller)	Normal	Enter		
Translati	Report	Help	Clear DT	translation	Report	Help	ar DTCs
