# U-Car Grading Report

รุ่น	CHEVROLET CAPTIVA 2.4		
สี	White	หมายเลขทะเบียน (Plate number)	9กฒ3034
รุ่นปี	2015	เลขไมล์	81,683กม.
แบบ	เลขตัวถัง	MMMCA261JFH300977

เครื่องยนต์	สภาพดี
วันที่ตรวจสอบ	2019/11/26
สาขา	PPK Car Center Co.,Ltd.
ที่อยู่

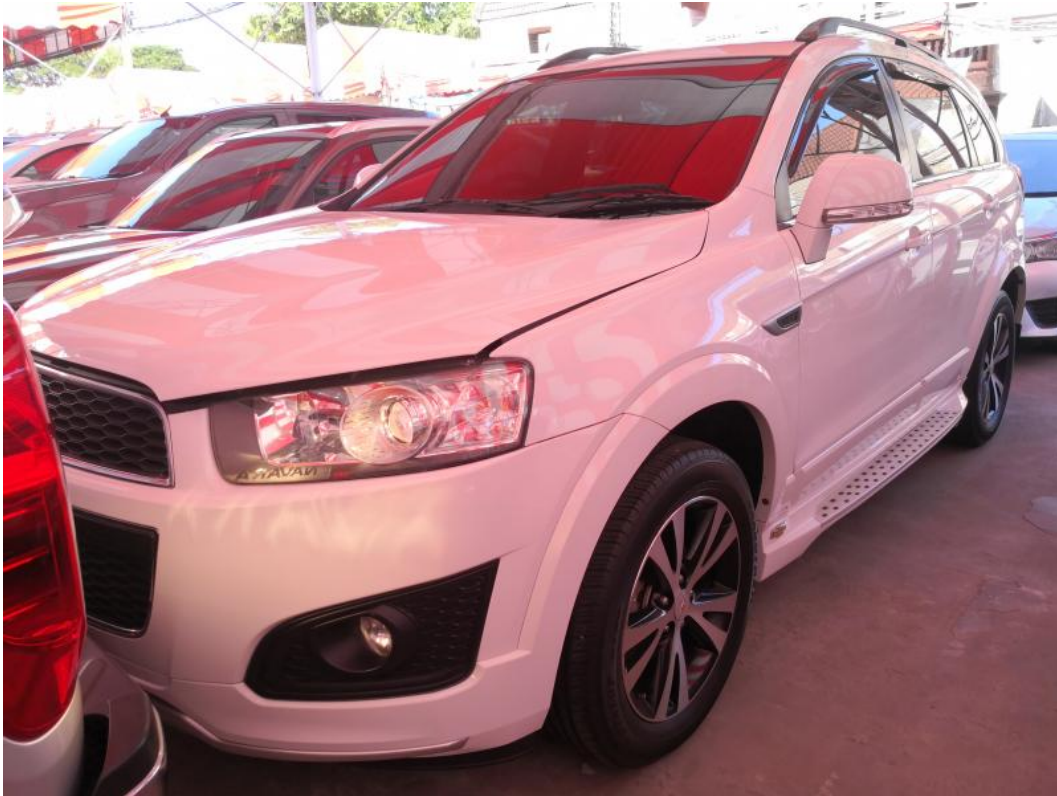
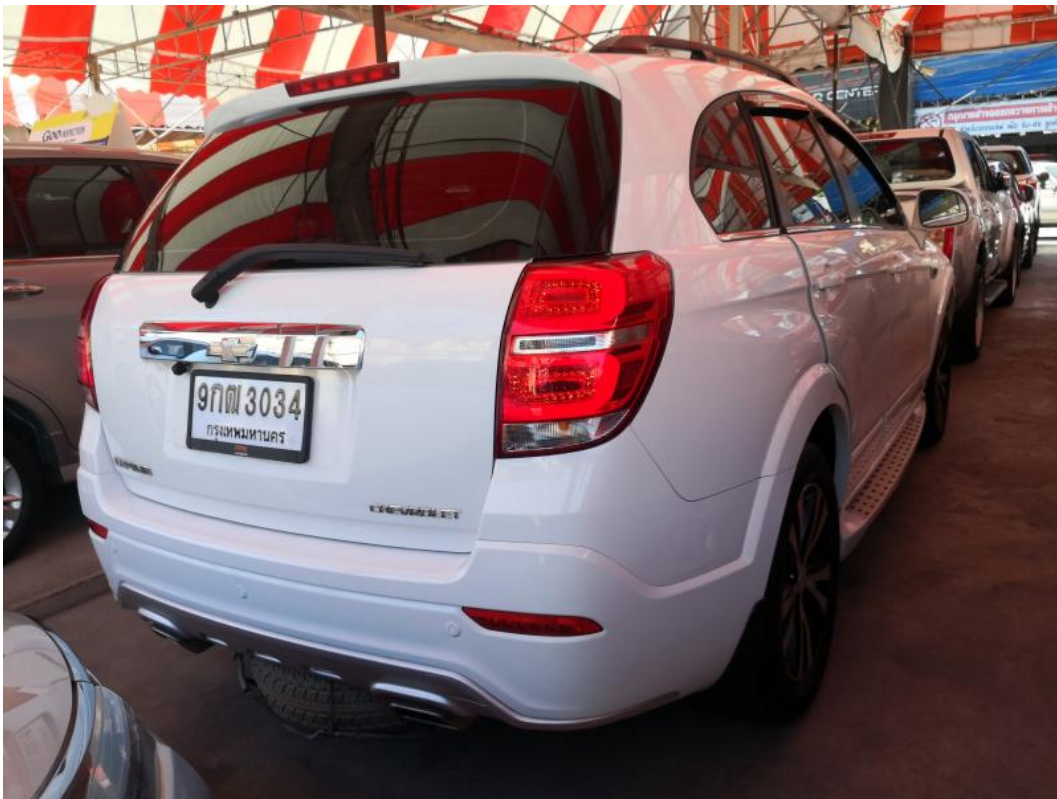
การวินิจฉัย CP 1

AIS 0.00K/s 39% 13:27

### Health Report

System Name	State
ECM (Engine Control Module)	No Fault Code
CCM (Chassis Control Module)	No Fault Code
TCM (Transmission Control Module)	No Fault Code
EBCM (Electronic Brake Control Module)	No Fault Code
PBCM (Parking Brake Control Module)	No Fault Code
BCM (Body Control Module)	No Fault Code
IRSDM (Inflatable Restraint Sensing And Diagnostic Module)	No Fault Code
IC (Instrument Cluster)	No Fault Code
<b>HVACCM (HVAC Control Module)</b>	<b>Find Fault Code   1</b>
RCDLR_TPMS (Remote Control Door Lock Receiver And Tire Pressure Monitoring System)	No Fault Code

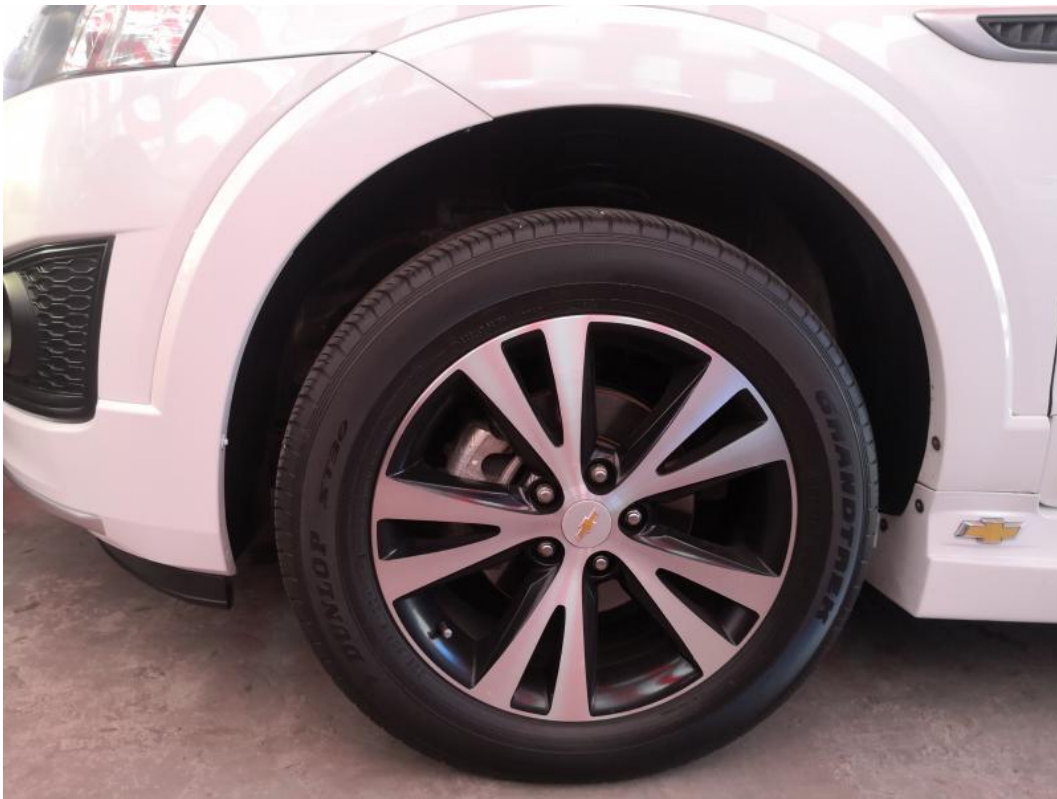
การวินิจฉัย CP 2

AIS 1.15K/s 39% 13:27

### Health Report

System Name	State
TCM (Transmission Control Module)	No Fault Code
EBCM (Electronic Brake Control Module)	No Fault Code
PBCM (Parking Brake Control Module)	No Fault Code
BCM (Body Control Module)	No Fault Code
IRSDM (Inflatable Restraint Sensing And Diagnostic Module)	No Fault Code
IC (Instrument Cluster)	No Fault Code
<b>HVACCM (HVAC Control Module)</b>	<b>Find Fault Code   1</b>
RCDLR_TPMS (Remote Control Door Lock Receiver And Tire Pressure Monitoring System)	No Fault Code
TDM (Theft Deterrent Module)	No Fault Code
