# U-Car Grading Report

รุ่น	NISSAN NAVARA 2.5E		
สี	Silver		
รุ่นปี	2018	เลขไมล์	37,573กม.
แบบ	เลขตัวถัง	MNTBC2D23Z0044424

ภายนอก	★★★★☆
ภายใน	★★★★☆
โครงสร้าง	สภาพดีเยี่ยม
เครื่องยนต์	สภาพดี
วันที่ตรวจสอบ	2019/5/10
สาขา	THE EXCLUSIVE MOTORS
ที่อยู่

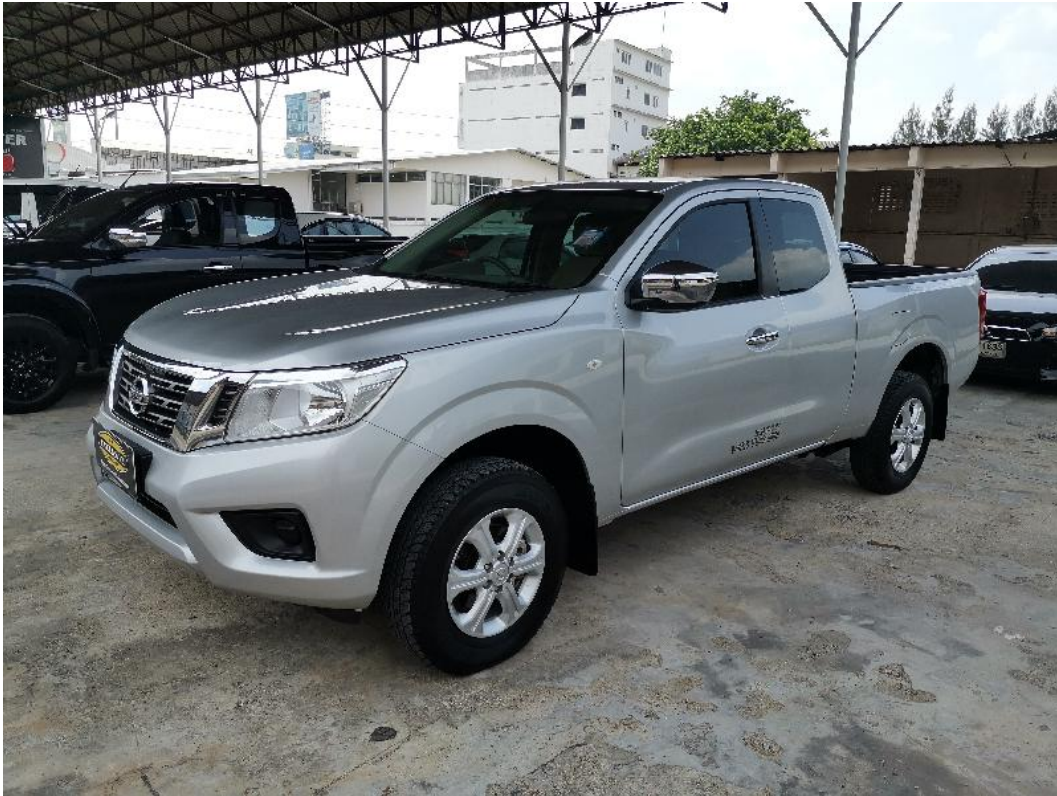
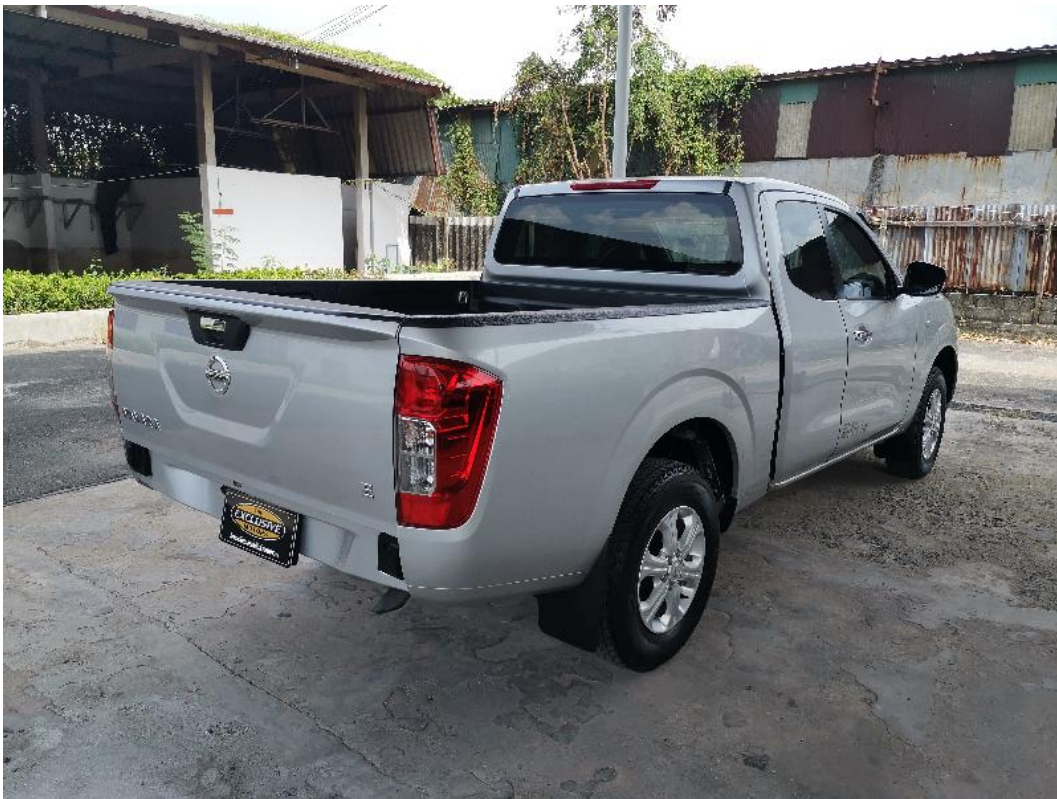
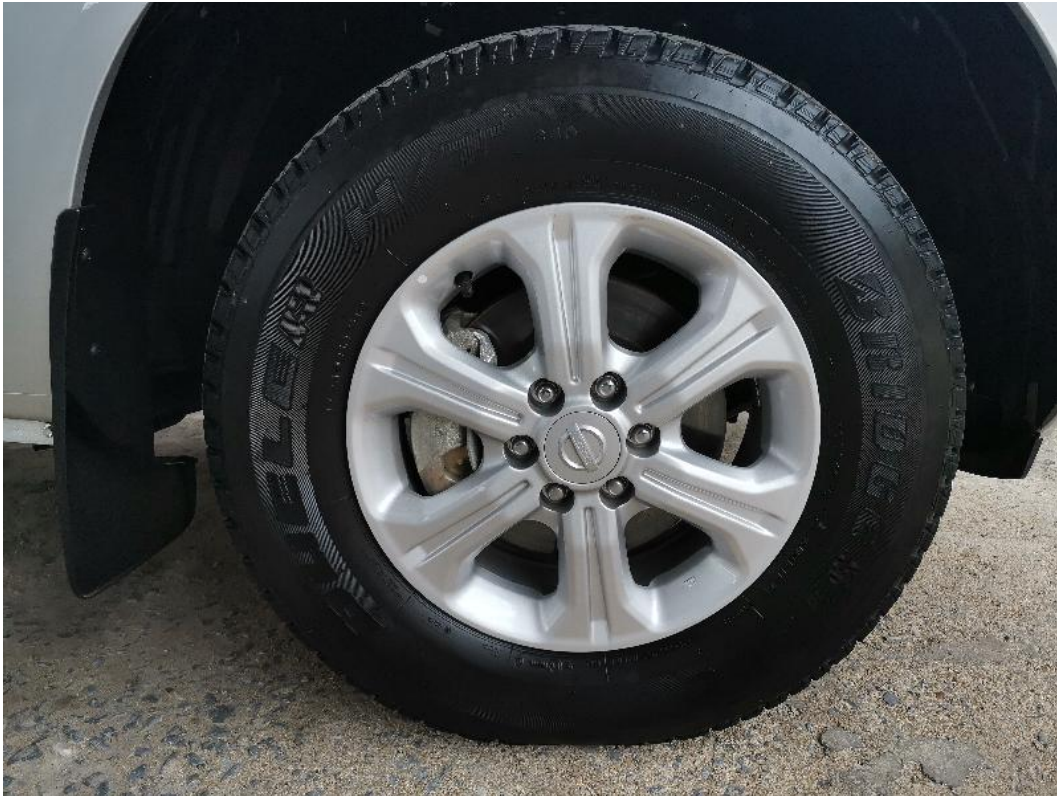
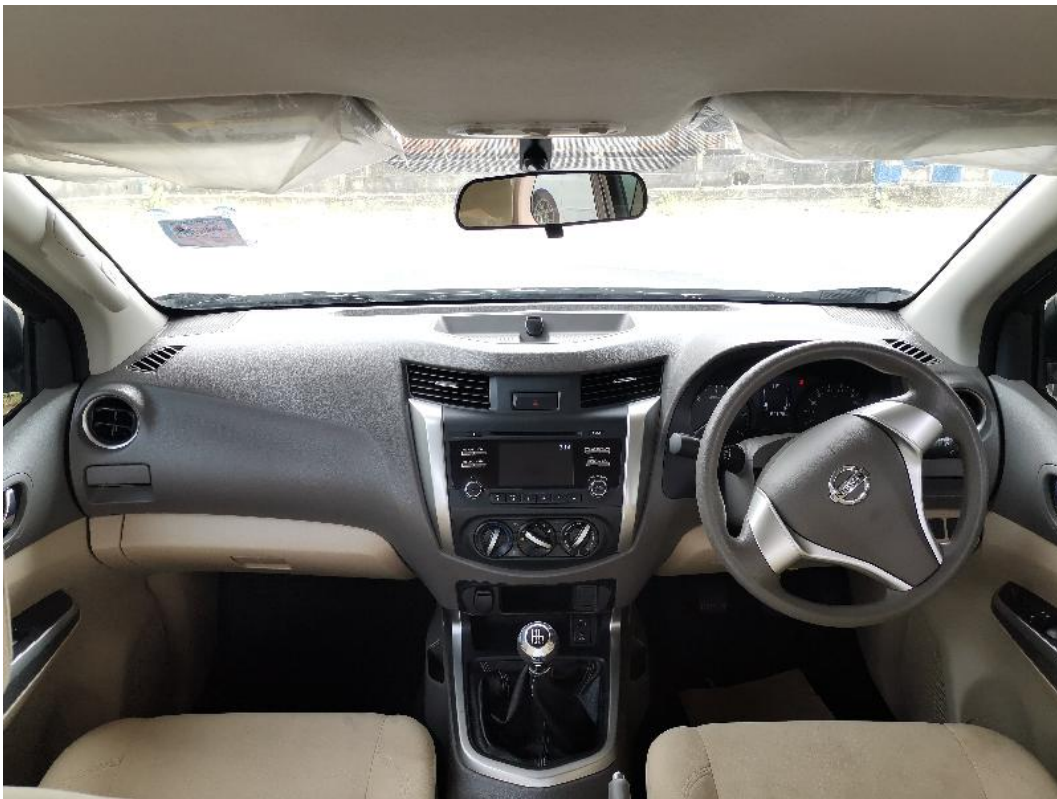
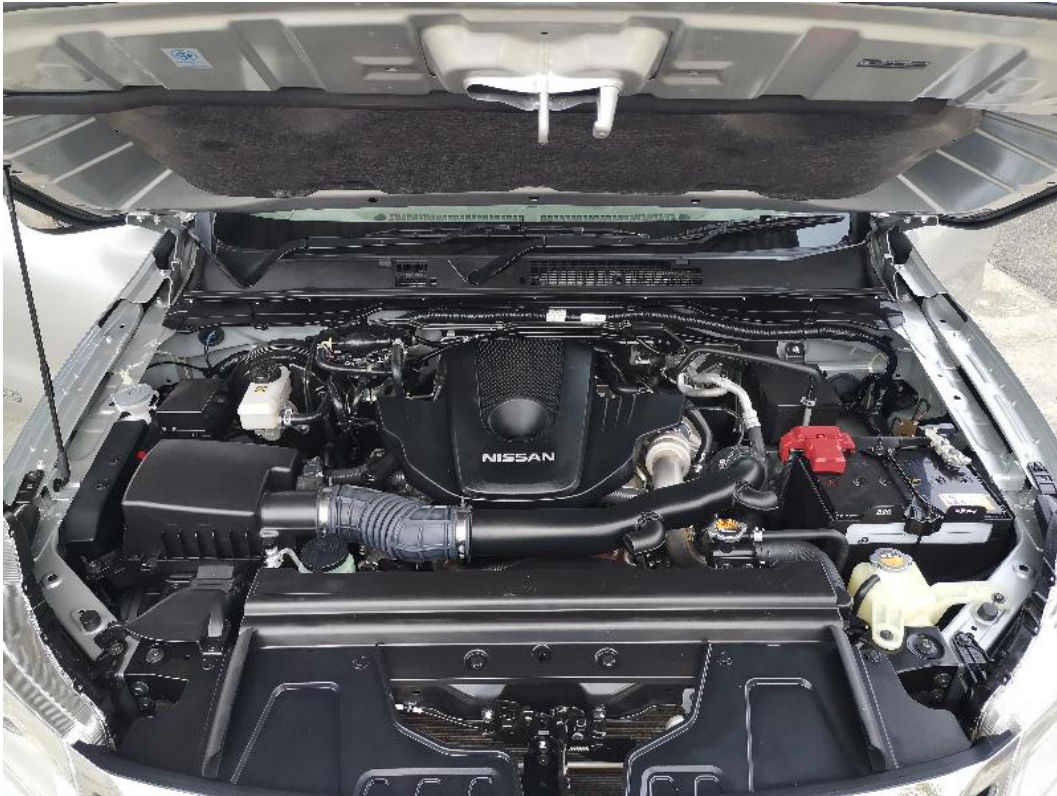
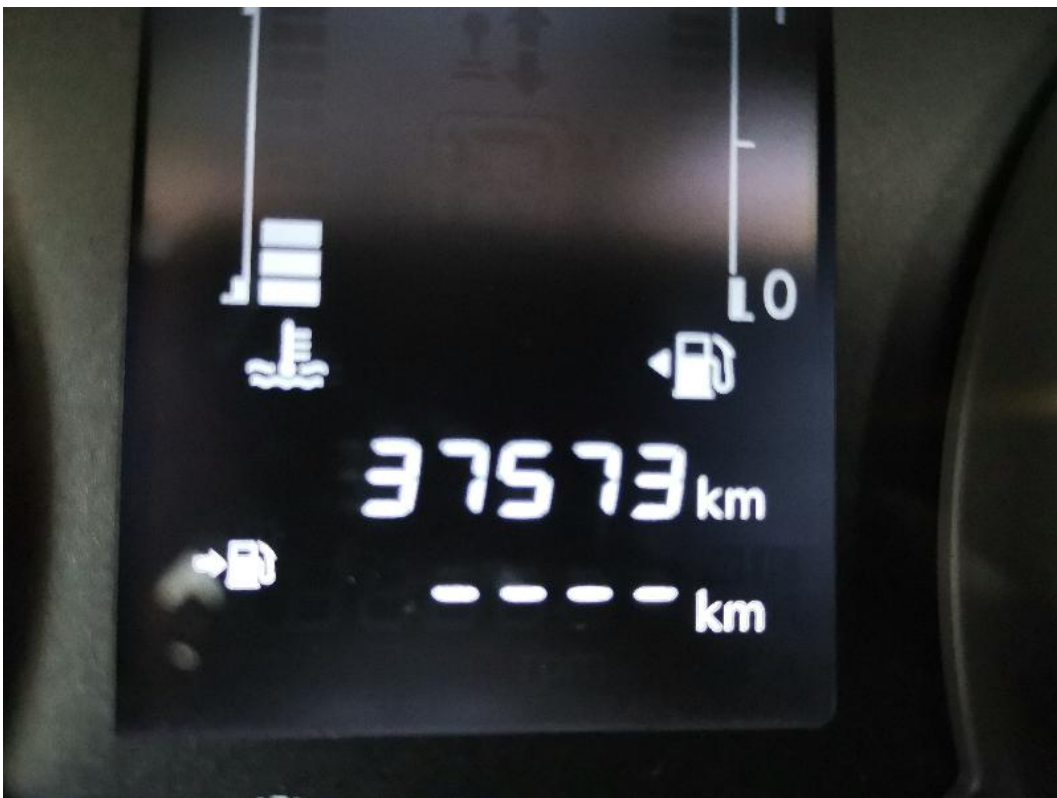
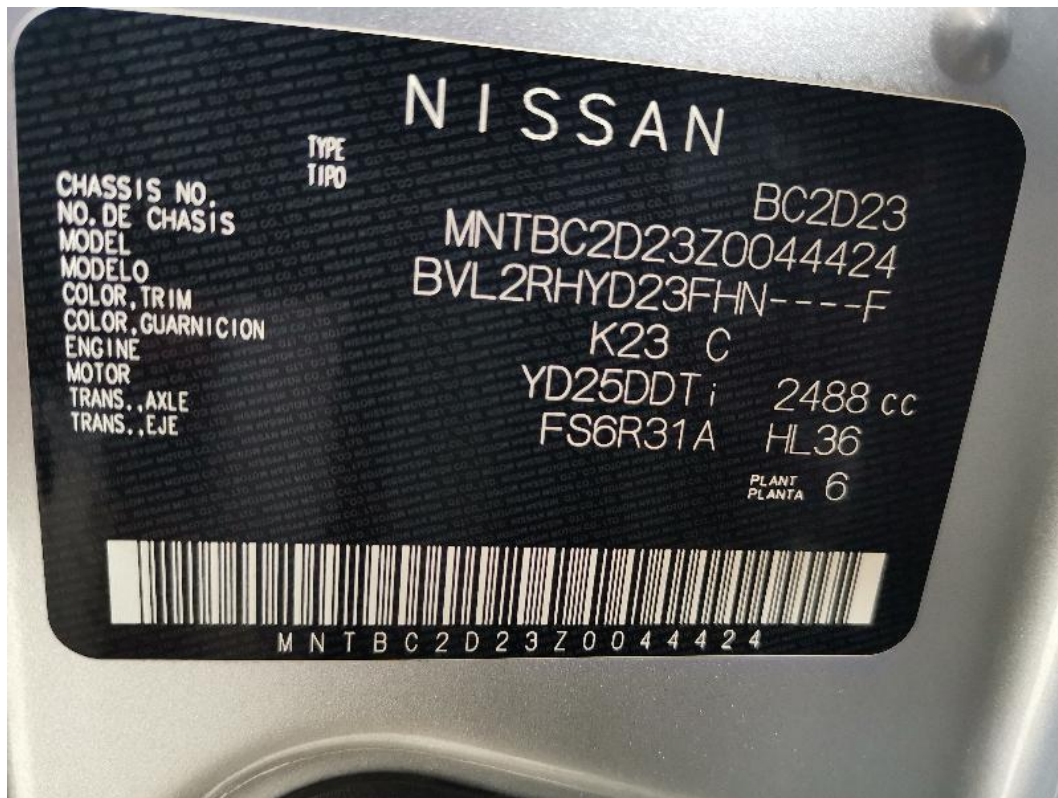
<p>Front left fender ★★★★★</p> <p>Front left door ★★★★★</p> <p>Front left tire, alloy wheel, wheel cover ร่องยางระดับ 7 ★★★★★</p> <p>Left side step / side spoiler ★★★★★</p> <p>Left back tire, alloy wheel, wheel cover ร่องยางระดับ 7 ★★★★★</p> <p>Rear left door ★★★★★</p> <p>Left wheel well (outer) ★★★★★</p> <p>Roof ★★★★☆☆</p>	<p>Bonnet / hood ★★★★★</p> <p>Front bumper ★★★★★</p> <p>Truck bed ★★★★★</p> <p>Back rear spoiler &amp; under spoiler ★★★★★</p>	<p>Front right fender ★★★★☆</p> <p>Front right door ★★★★★</p> <p>Front right tire, alloy wheel, wheel cover ร่องยางระดับ 7 ★★★★★</p> <p>Right side step / side spoiler ★★★★☆</p> <p>Right front tire, alloy wheel, wheel cover ร่องยางระดับ 7 ★★★★★</p> <p>Rear right door ★★★★★</p> <p>Right wheel well (outer) ★★★★★</p> <p>Back panel ★★★★★</p>	<p>[บันทึก] Door handle ถลอก มี</p> <p>[ภายใน] พื้นพรม รอยย่น S Headliner คราบ SS ตกแตงอื่นๆ รอยย่น S Headliner รอยย่น M</p>

<p>Dashboard ★★★★★</p> <p>Front left seat ★★★★☆</p> <p>Front and back left door trim ★★★★★</p> <p>Rear seat ★★★★★</p>	<p>Steering wheel ★★★★☆</p> <p>Front right seat ★★★★☆☆</p> <p>Front and back right door trim ★★★★☆</p> <p>Console ★★★★★</p> <p>Luggage room ★★★★★</p>
---	---

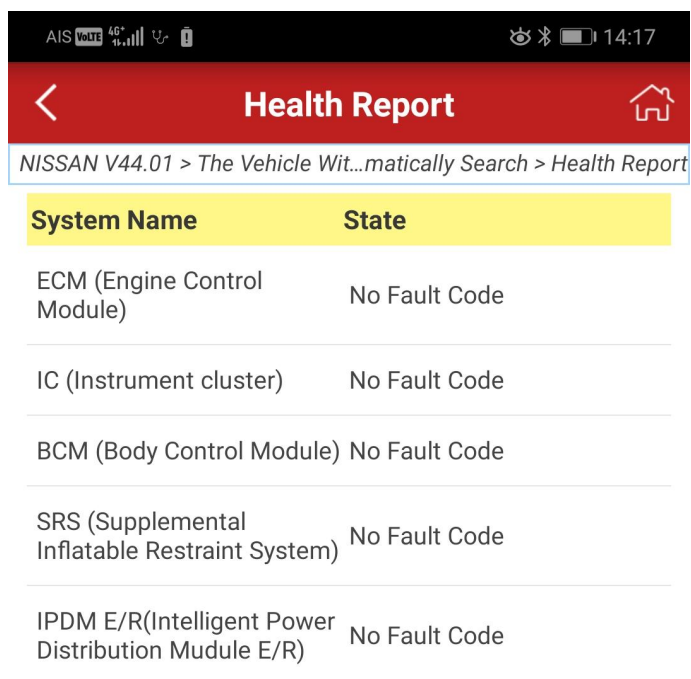
การวินิจฉัย CP 1

Health Report

System Name	State
ECM (Engine Control Module)	No Fault Code
IC (Instrument cluster)	No Fault Code
BCM (Body Control Module)	No Fault Code
SRS (Supplemental Inflatable Restraint System)	No Fault Code
IPDM E/R(Intelligent Power Distribution Mudule E/R)	No Fault Code
