U-Car Grading Report

U-car Grading Report

รุ่น	MITSUBISHI MIRAGE 1.2GLS		
สี	White	หมายเลขทะเบียน (Plate number)	9กฝ3002
รุ่นปี	2013	เลขไมล์	87,208กม.
แบบ	เลขตัวถัง	MMTXTA03ADH050395

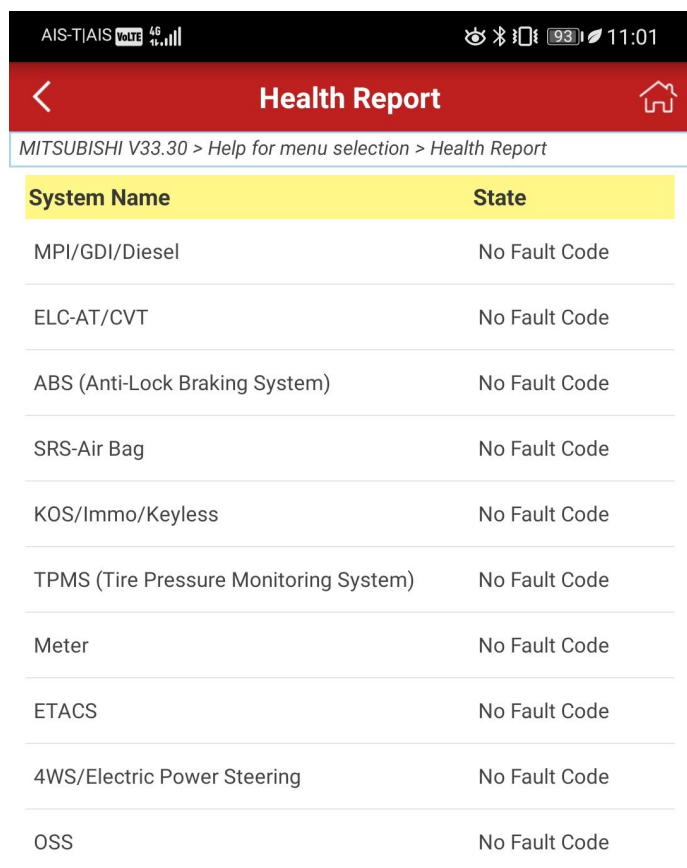
การวินิจฉัย CP 1

< Health Report >

MITSUBISHI V33.30 > Help for menu selection > Health Report

System Name	State
MPI/GDI/Diesel	No Fault Code
ELC-AT/CVT	No Fault Code
ABS (Anti-Lock Braking System)	No Fault Code
SRS-Air Bag	No Fault Code
KOS/Immo/Keyless	No Fault Code
TPMS (Tire Pressure Monitoring System)	No Fault Code
Meter	No Fault Code
ETACS	No Fault Code
4WS/Electric Power Steering	No Fault Code
OSS	No Fault Code
