U-Car Grading Report

รายงานผลการตรวจเช็คสภาพรถยนต์
ภายใต้การดูแลของสมาคมการประเมินสภาพรถยนต์ประเทศไทย

รุ่น	TOYOTA ALTIS 1.6		
สี	สีเทา	หมายเลขทะเบียน (Plate number)	กม1134
รุ่นปี	2018	เลขไมล์	177,953กม.
แบบ	เลขตัวถัง	MR053REH504579997

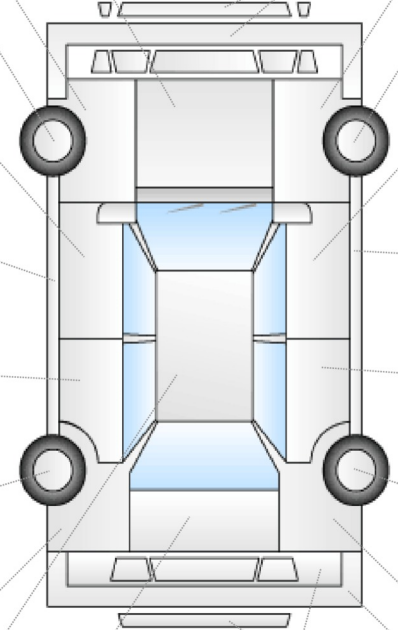
Front left fender ★★★★★	Bonnet / hood ★★★★★	Front bumper ★★★★★	Front right fender ★★★★★
Front left tire, alloy wheel, wheel cover ร่องยางระดับ 9 ★★★★★

Front right tire, alloy wheel, wheel cover ร่องยางระดับ 9 ★★★★★
Front left door ★★★★★			Front right door ★★★★★
Left side step / side spoiler ★★★★★			Right side step / side spoiler ★★★★★
Rear left door ★★★★★			Rear right door ★★★★★
Left back tire, alloy wheel, wheel cover ร่องยางระดับ 9 ★★★★★			Right back tire, alloy wheel, wheel cover ร่องยางระดับ 9 ★★★★★
Left back fender ★★★★★			Right back fender ★★★★★
Roof ★★★★★	Trunk lid / boot lid ★★★★★	Back rear spoiler & under spoiler ★★★★★	Back rear bumper ★★★★★
Dashboard ★★★★★

[สถานที่ประวัติการซ่อม]
กระทะไหลบกบังโคลน (ฝั่งซ้าย) ความเสียหาย
แผงตั้งท้าย บุป

Can not check Engine number
REAR REINFORCEMENT DAMAGE
[บันทึก]
กระทะไหลบกบังโคลน (ฝั่งซ้าย) ฟันสี มี

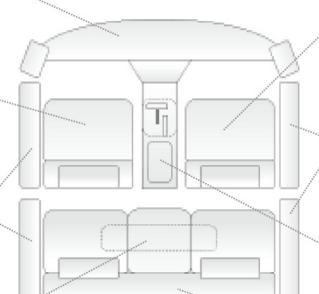
Steering wheel ★★★★★
Front left seat ★★★★★

Front right seat ★★★★★
Front and back left door trim ★★★★★			Front and back right door trim ★★★★★
Rear seat ★★★★★			Console ★★★★★
			Luggage room ★★★★★

[ภายใน]
ผ้าหลังคา สกปรก เล็ก
