U-Car Grading Report

รายงานผลการตรวจเช็คสภาพรถยนต์
ภายใต้การดูแลของสมาคมการประเมินสภาพรถยนต์ประเทศญี่ปุ่น

รุ่น	TOYOTA FORTUNER 3.0V		
สี	White	หมายเลขทะเบียน (Plate number)	กฉ8469
รุ่นปี	2014	เลขไมล์	100,814กม.
แบบ	เลขตัวถัง	MR0ZZ69G303135411

เครื่องยนต์	สภาพดี
วันที่ตรวจสอบ	2021/5/28
สาขา	Boy Autogroup
ที่อยู่

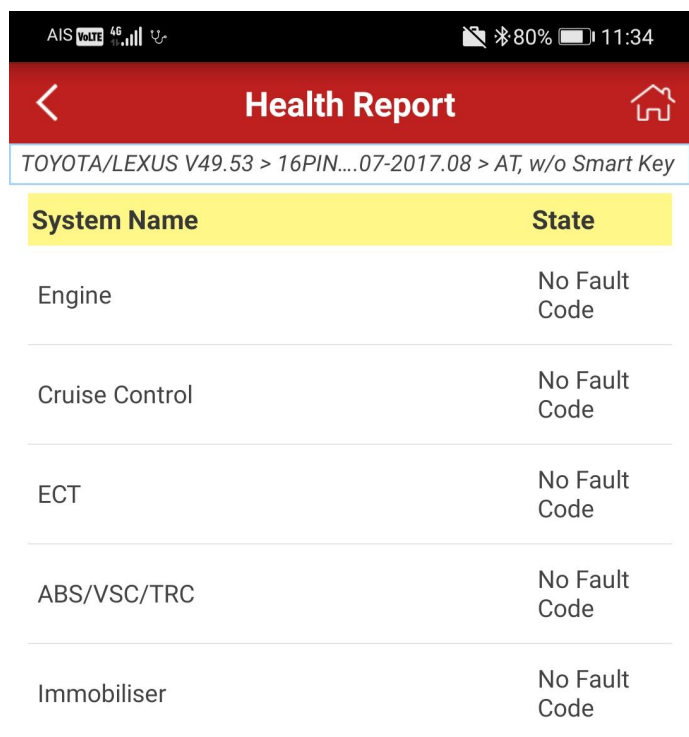
การวินิจฉัย CP 1

The screenshot shows a mobile application interface for a vehicle health report. At the top, there is a status bar with 'AIS VoLTE 4G', signal strength, Wi-Fi, Bluetooth, 80% battery, and the time 11:34. Below the status bar is a red header with a back arrow, the title 'Health Report', and a home icon. Underneath the header is a breadcrumb trail: 'TOYOTA/LEXUS V49.53 > 16PIN....07-2017.08 > AT, w/o Smart Key'. The main content is a table with two columns: 'System Name' and 'State'. The table lists five systems, all with 'No Fault Code' as their state.

System Name	State
Engine	No Fault Code
Cruise Control	No Fault Code
ECT	No Fault Code
ABS/VSC/TRC	No Fault Code
Immobiliser	No Fault Code
