U-Car Grading Report

รายงานผลการตรวจเช็คสภาพรถยนต์
ภายใต้การดูแลของสมาคมการประเมินสภาพรถยนต์ประเทศไทย

รุ่น	HONDA JAZZ 1.5 I-VTEC		
สี	White	หมายเลขทะเบียน (Plate number)	9กฏ4865
รุ่นปี	2016	เลขไมล์	63,559กม.
แบบ	เลขตัวถัง	MRHGK5830GP103564

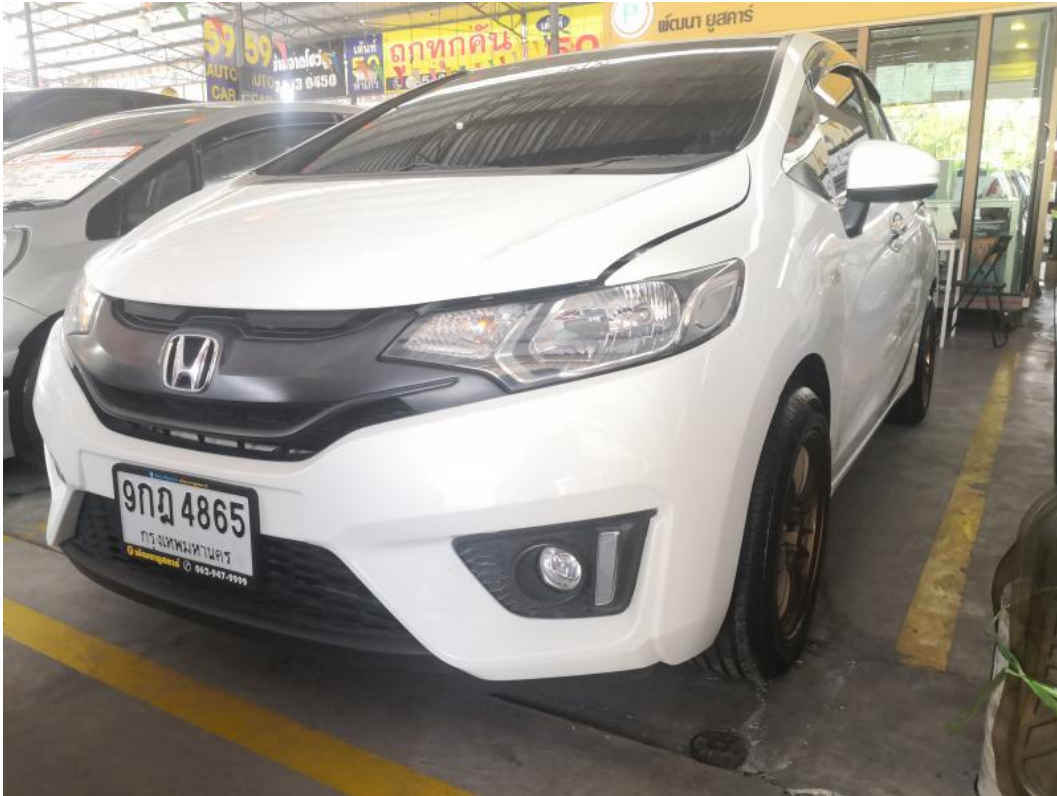
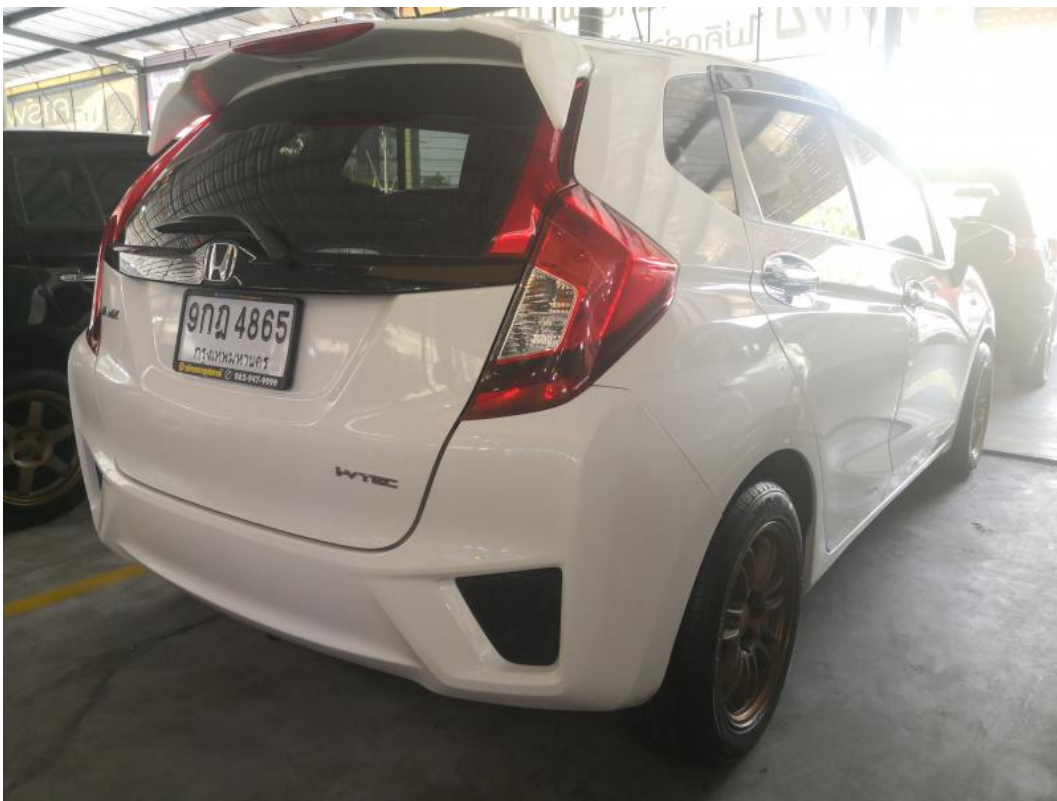
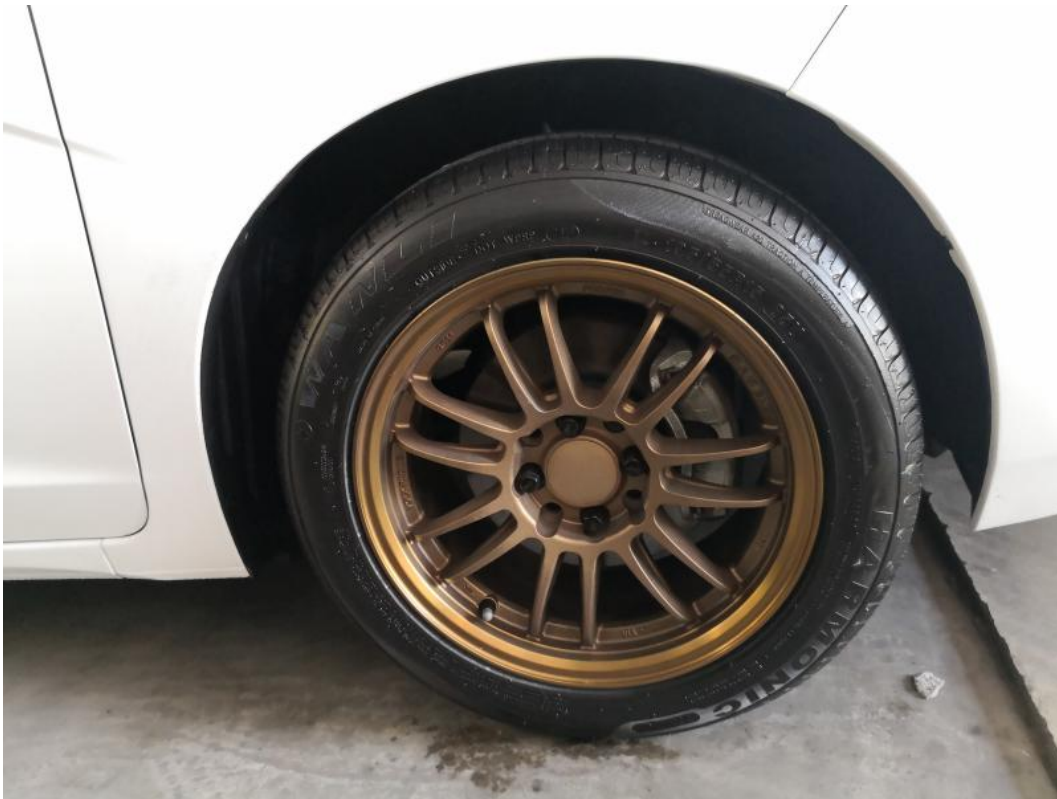
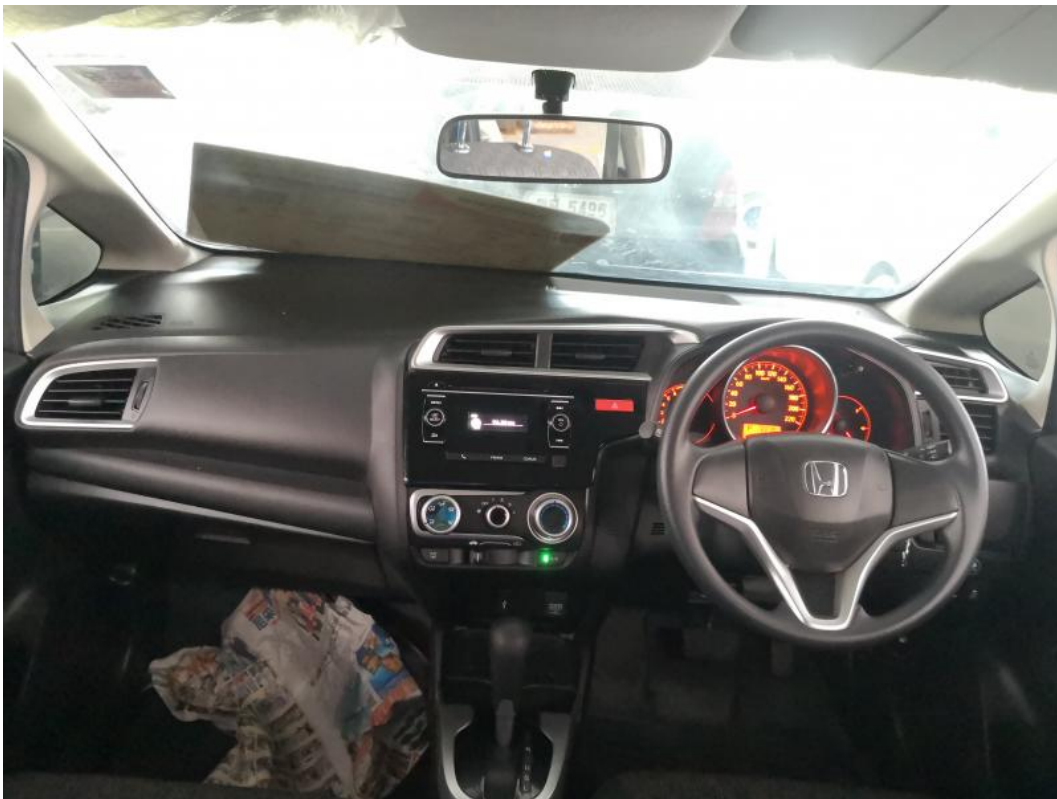
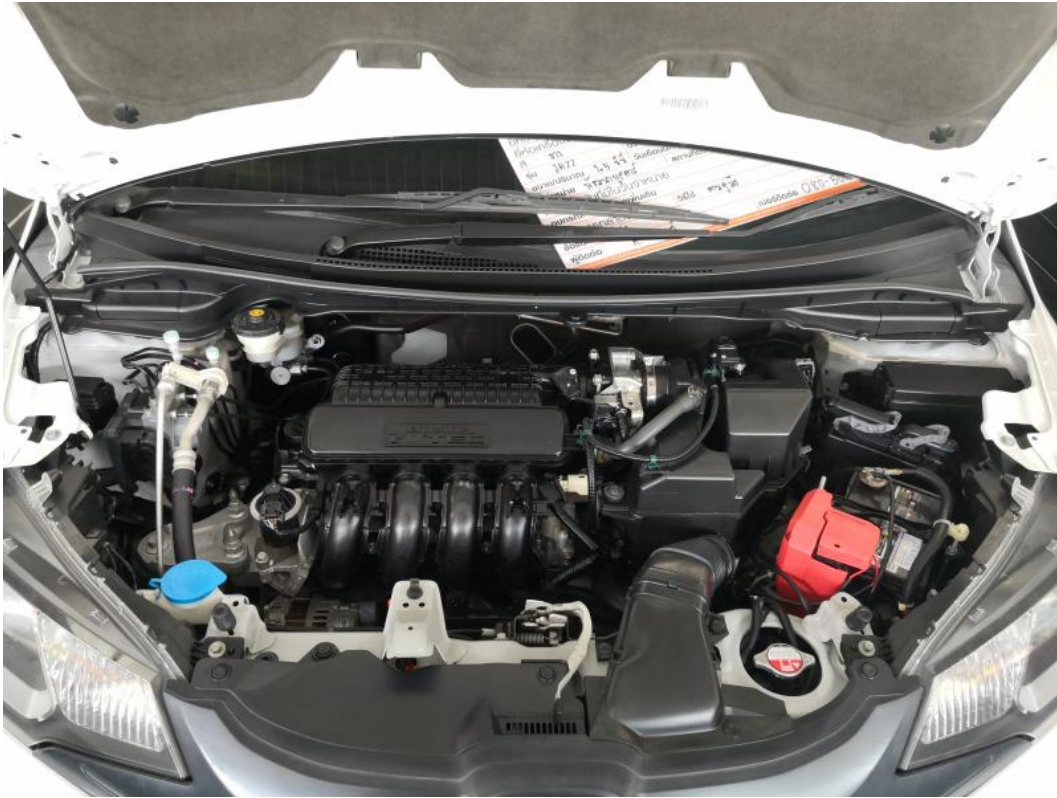
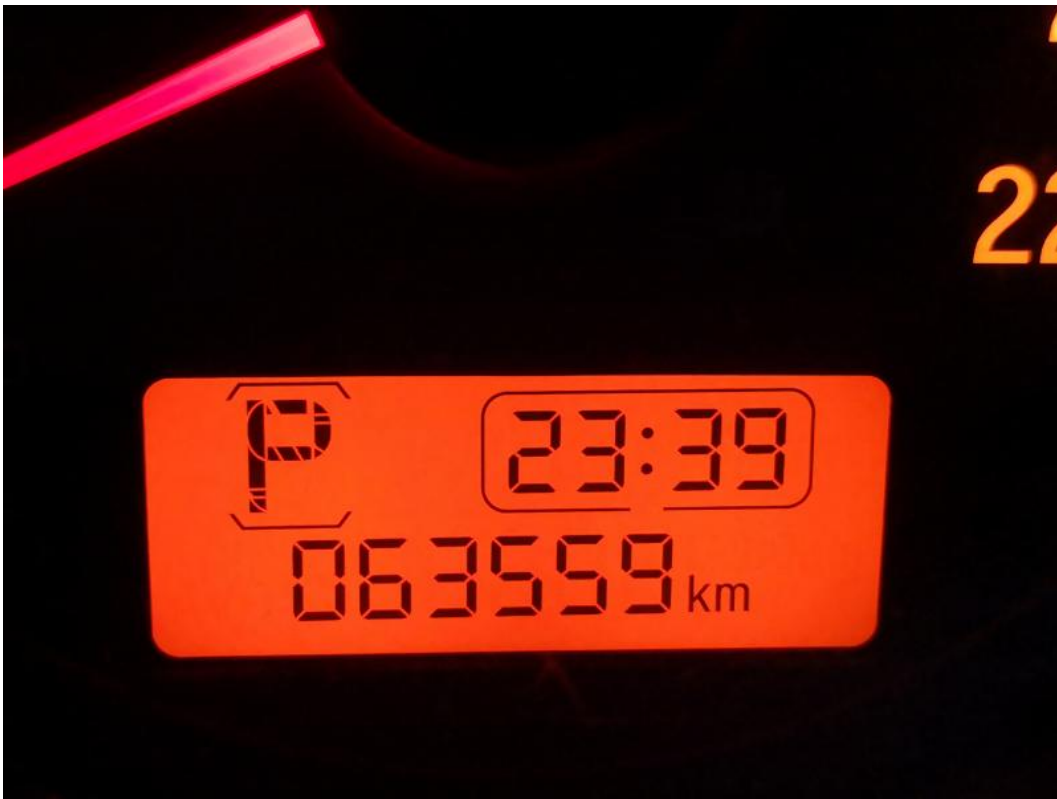
<p>Front left fender</p> <p>★★★★★</p>	<p>Bonnet / hood</p> <p>★★★★★</p>	<p>Front bumper</p> <p>★★★★★</p>	<p>Front right fender</p> <p>★★★★★</p>	<p>[หน้าต่าง] กระจกหน้ารถ หินกระเด็น บางส่วน</p> <p>[ภายใน] การขับซี รอยย่น,รอยขีดข่วน มี พื้นพรม รอยย่น SS Headliner รอยย่น SS</p>		
<p>Front left tire, alloy wheel, wheel cover ร่องยางระดับ 9</p> <p>★★★★★</p>			<p>Front right tire, alloy wheel, wheel cover ร่องยางระดับ 9</p> <p>★★★★★</p>			
<p>Front left door</p> <p>★★★★★</p>			<p>Front right door</p> <p>★★★★★</p>			
<p>Left side step / side spoiler</p> <p>★★★★★</p>			<p>Right side step / side spoiler</p> <p>★★★★★</p>			
<p>Rear left door</p> <p>★★★★★</p>			<p>Rear right door</p> <p>★★★★★</p>			
<p>Left back tire, alloy wheel, wheel cover ร่องยางระดับ 9</p> <p>★★★★★</p>			<p>Right front tire, alloy wheel, wheel cover ร่องยางระดับ 9</p> <p>★★★★★</p>			
<p>Left back fender</p> <p>★★★★★</p>			<p>Right back fender</p> <p>★★★★★</p>

<p>Roof</p> <p>★★★★★</p>			<p>Trunk lid / boot lid</p> <p>★★★★★</p>		<p>Back rear spoiler & under spoiler</p> <p>★★★★★</p>	<p>Back rear bumper</p> <p>★★★★★</p>
<p>Dashboard</p> <p>★★★★★</p>					<p>Steering wheel</p> <p>★★★★★</p>	
<p>Front left seat</p> <p>★★★★★</p>					<p>Front right seat</p> <p>★★★★☆</p>	
<p>Front and back left door trim</p> <p>★★★★★</p>					<p>Front and back right door trim</p> <p>★★★★★</p>	
<p>Rear seat</p> <p>★★★★★</p>					<p>Console</p> <p>★★★★★</p>	
					<p>Luggage room</p> <p>★★★★★</p>
