U-Car Grading Report

รายงานผลการตรวจเช็คสภาพรถยนต์
ภายใต้การดูแลของสมาคมการประเมินสภาพรถยนต์ประเทศไทย

รุ่น	MERCEDES-BENZ E-CLASS E300 HYBRID		
สี	Brown		
รุ่นปี	2014	เลขไมล์	106,968กม.
แบบ	เลขตัวถัง	WDD2120986L046218

ภายนอก	★★★★★
ภายใน	★★★★★
โครงสร้าง	สภาพดีเยี่ยม
เครื่องยนต์	สภาพดี
วันที่ตรวจสอบ	2019/3/15
สาขา	Panda Speed
ที่อยู่

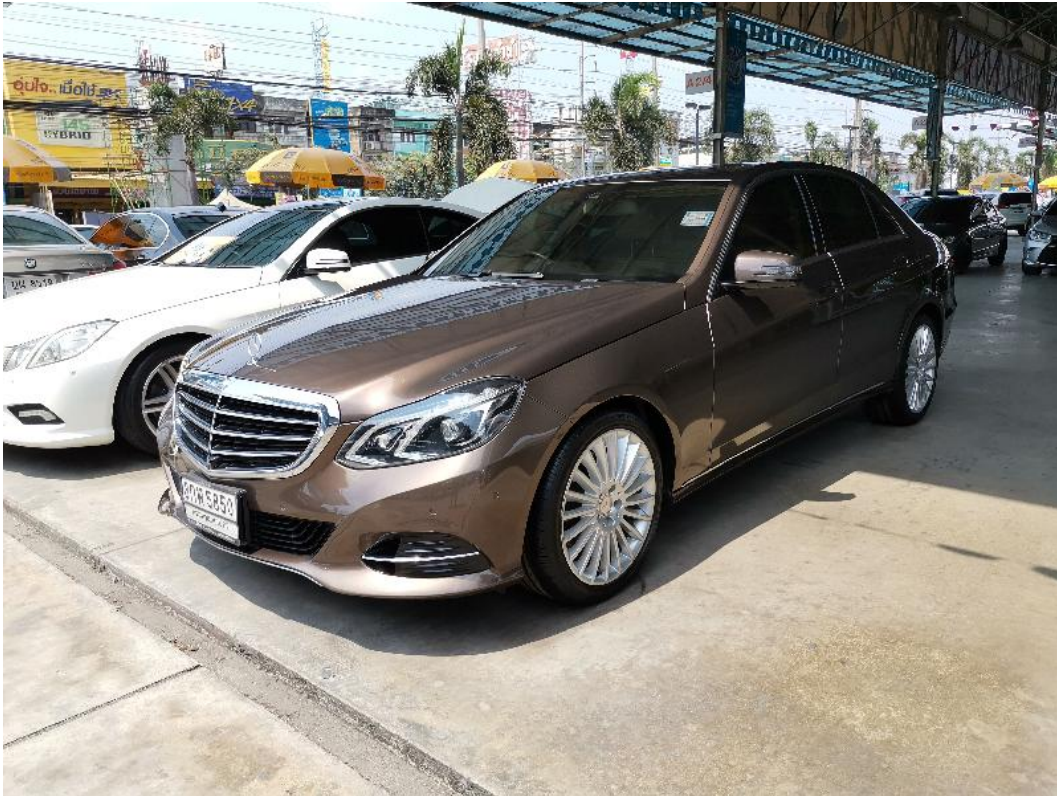
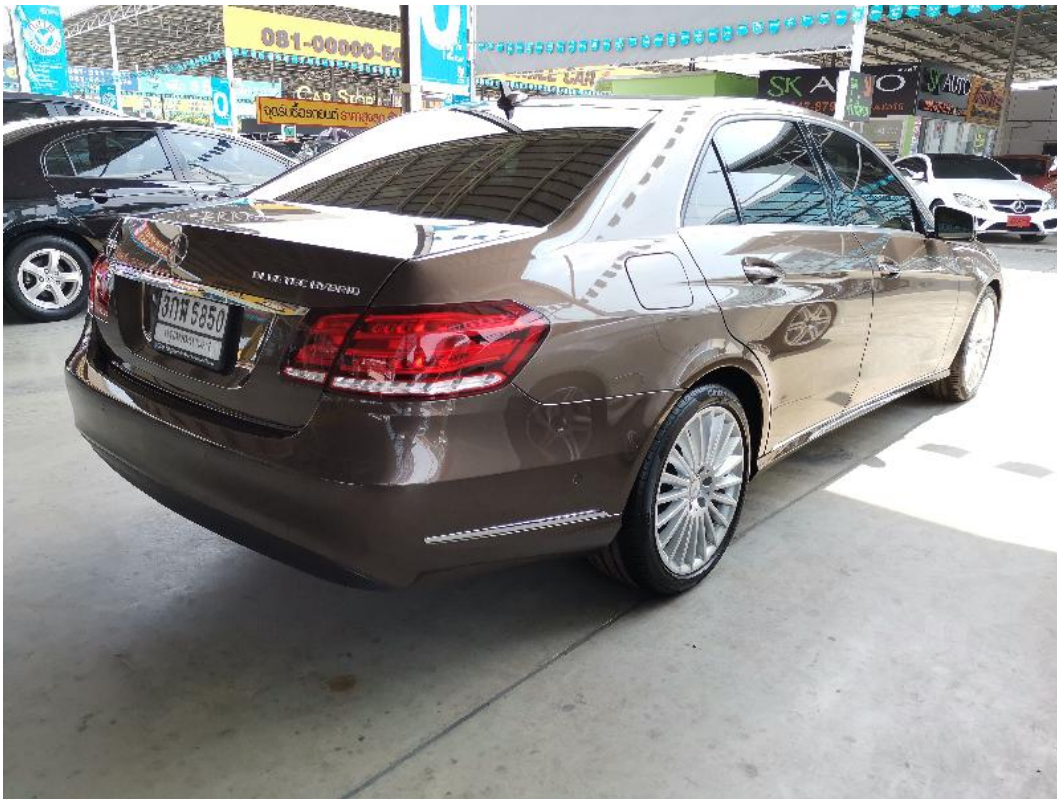
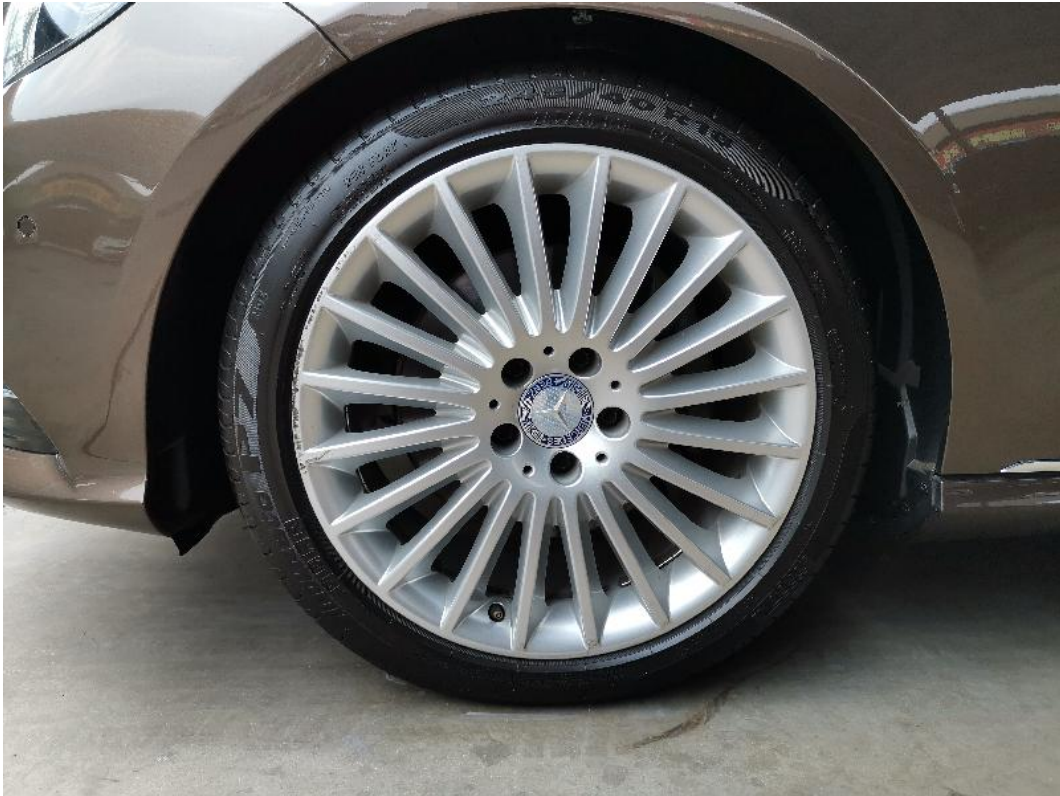
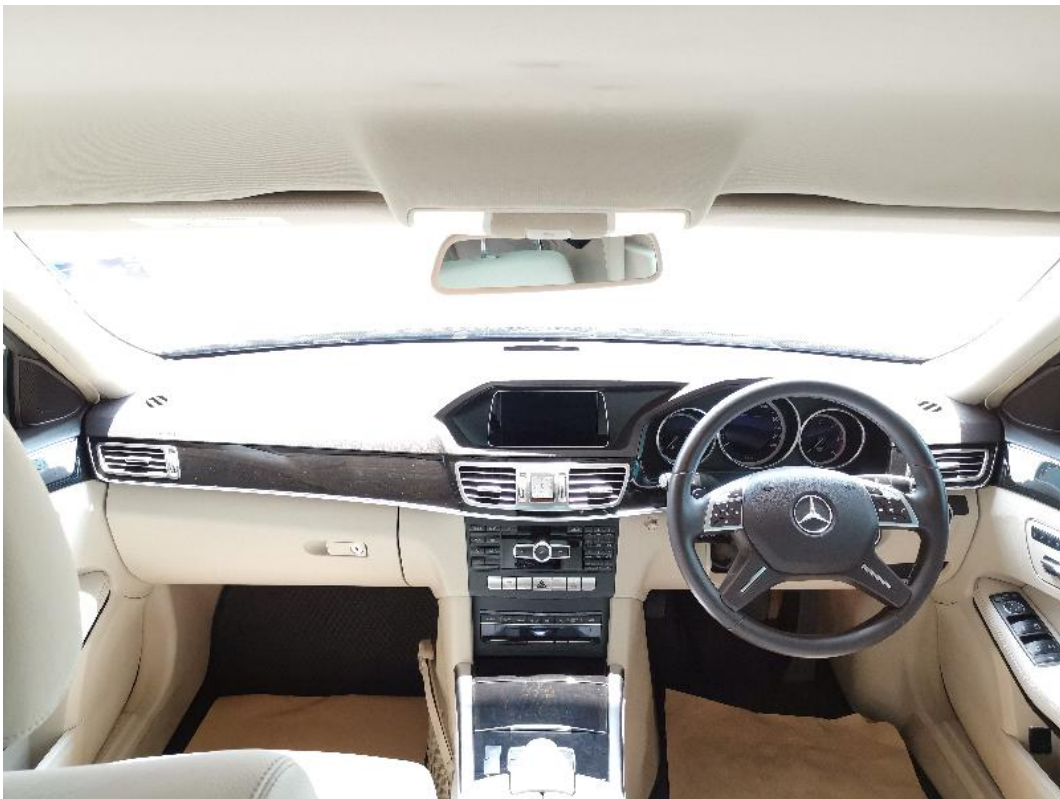
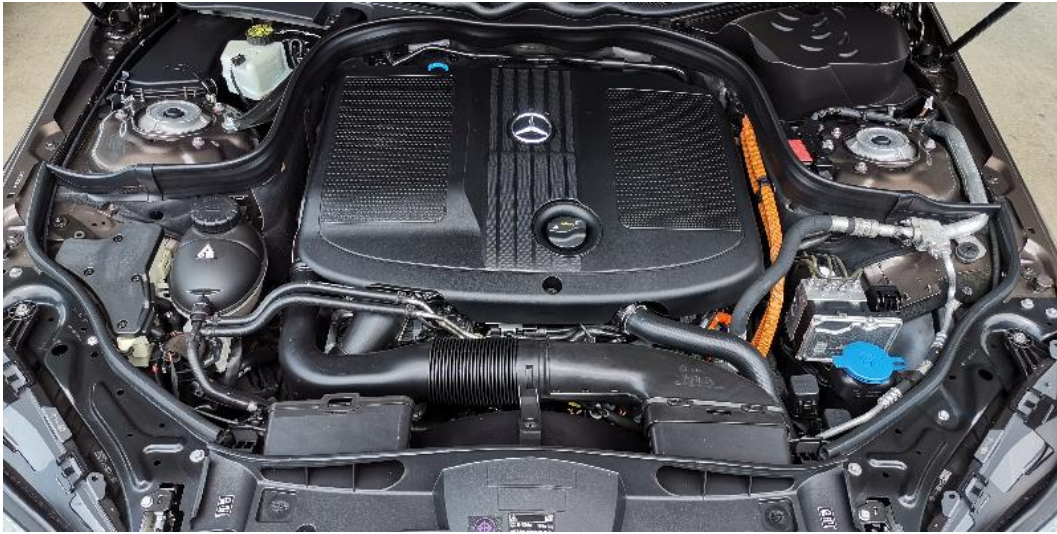
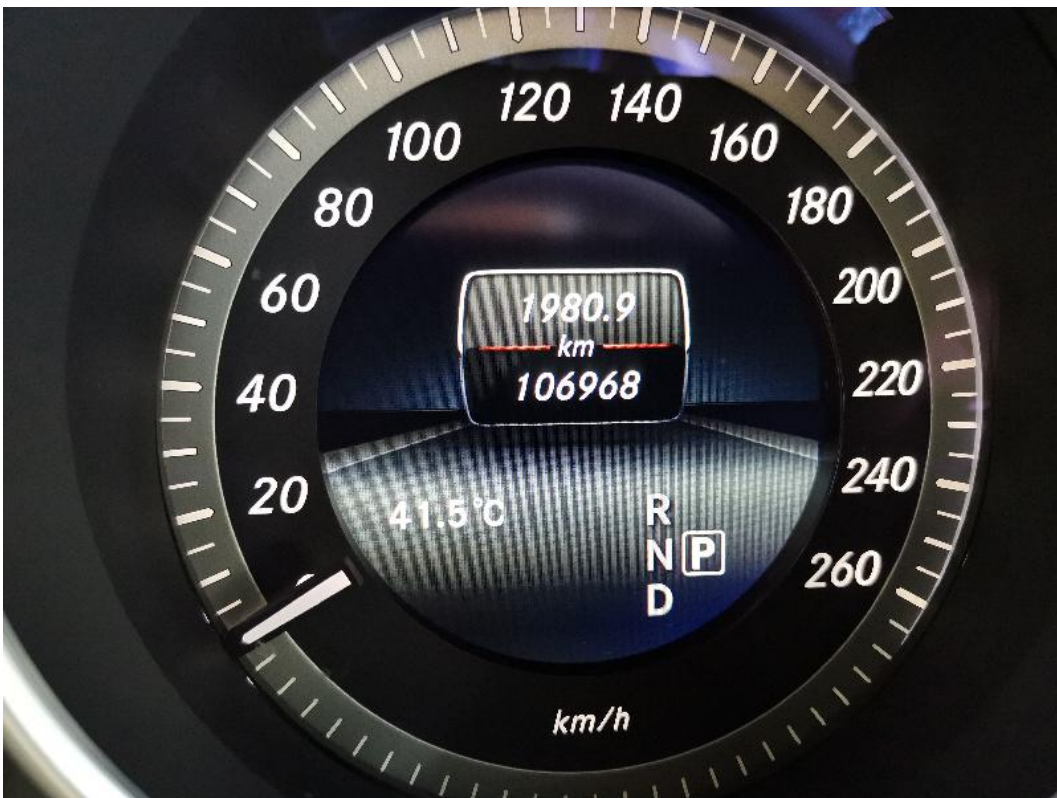
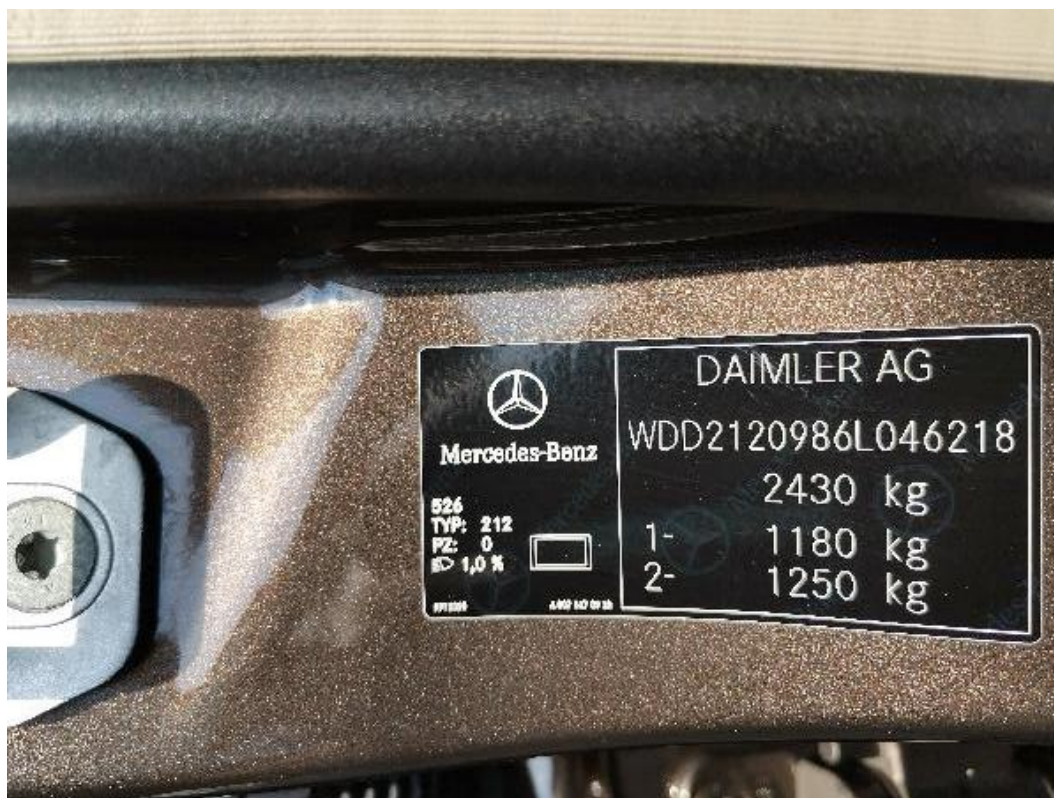
Front left fender ★★★★★	Bonnet / hood ★★★★★	Front bumper ★★★★★	Front right fender ★★★★★	[บันทึก] Door handle 脱落 มี [หน้าต่าง] กระจกหน้ารถ หินกระเด็น บางส่วน [ภายใน] พื้นพรม คราบ S Headliner คราบ S
Front left tire, alloy wheel, wheel cover ร่องยางระดับ 7 ★★★★★			Front right tire, alloy wheel, wheel cover ร่องยางระดับ 7 ★★★★★	
Front left door ★★★★★			Front right door ★★★★★	
Left side step / side spoiler ★★★★★			Right side step / side spoiler ★★★★★	
Rear left door ★★★★★			Rear right door ★★★★★	
Left back tire, alloy wheel, wheel cover ร่องยางระดับ 7 ★★★★★			Right front tire, alloy wheel, wheel cover ร่องยางระดับ 7 ★★★★★	
Left back fender ★★★★★			Right back fender ★★★★★	
Roof ★★★★★	Trunk lid / boot lid ★★★★★	Back rear spoiler & under spoiler ★★★★★	Back rear bumper ★★★★★	
Dashboard ★★★★★		Steering wheel ★★★★★		
Front left seat ★★★★★		Front right seat ★★★★★		
Front and back left door trim ★★★★★		Front and back right door trim ★★★★★
