U-Car Grading Report

รายงานผลการตรวจเช็คสภาพรถยนต์
ภายใต้การดูแลของสมาคมการประเมินสภาพรถยนต์ประเทศไทย

รุ่น	HONDA CITY 1.5		
สี	ขาว	หมายเลขทะเบียน (Plate number)	7กย4890
รุ่นปี	2018	เลขไมล์	181,613กม.
แบบ	เลขตัวถัง	MRHGM6630KT104514

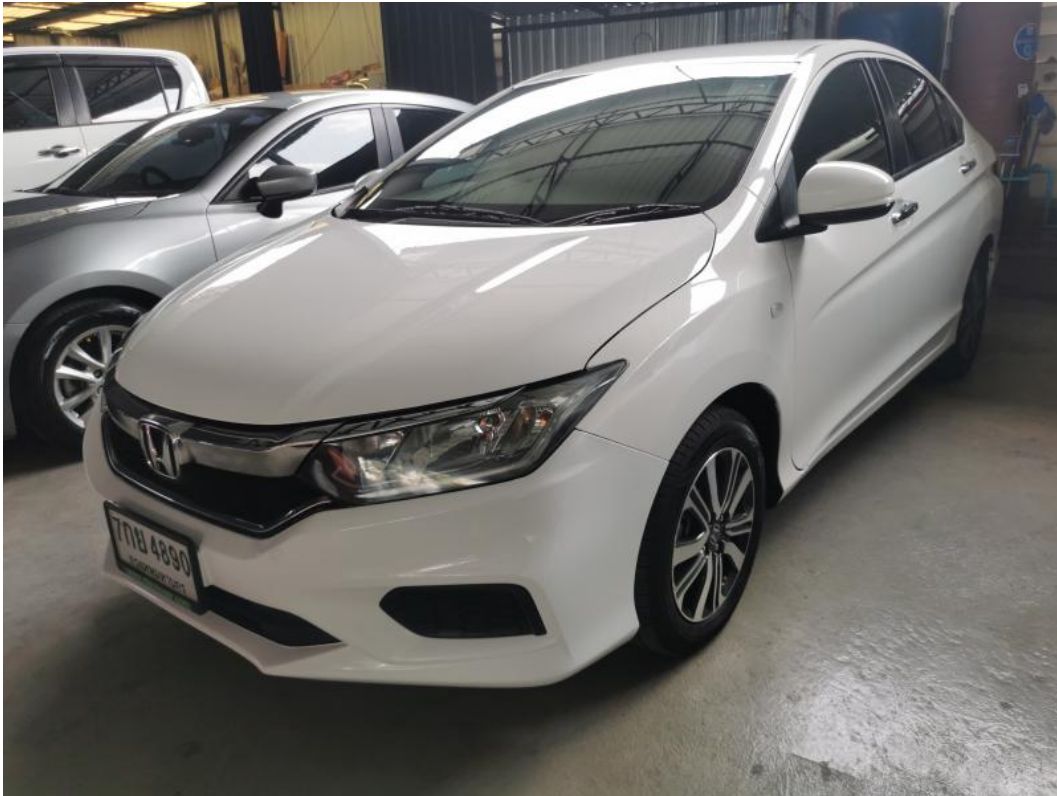
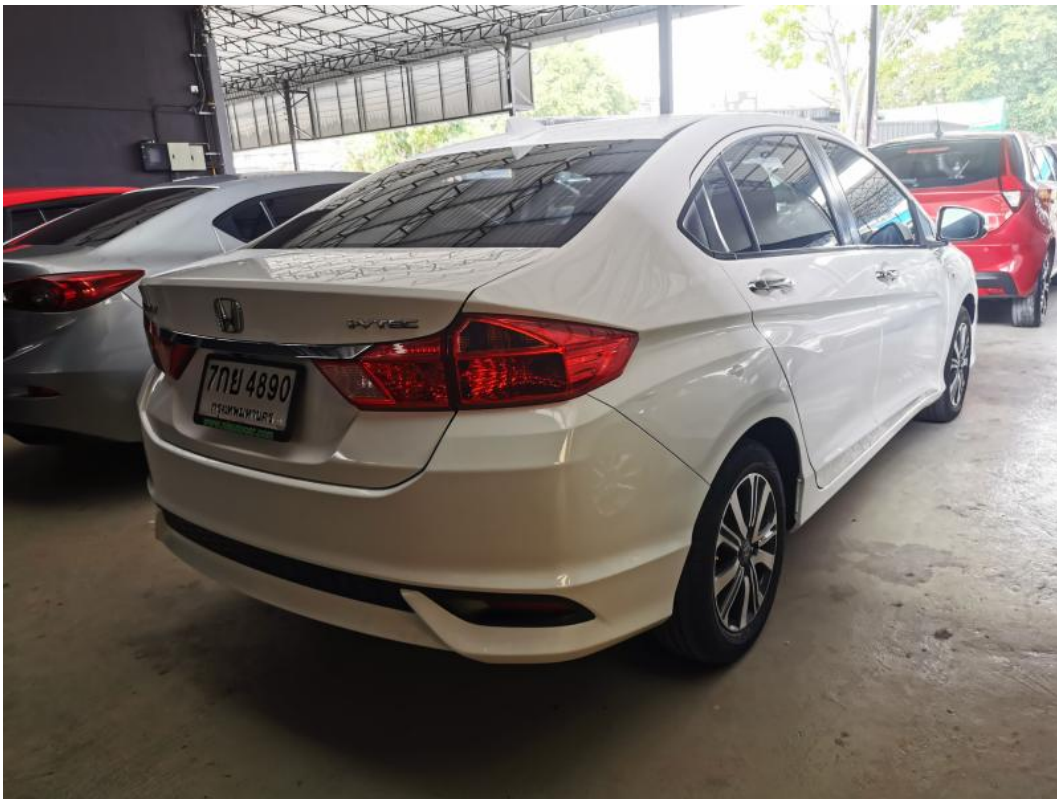
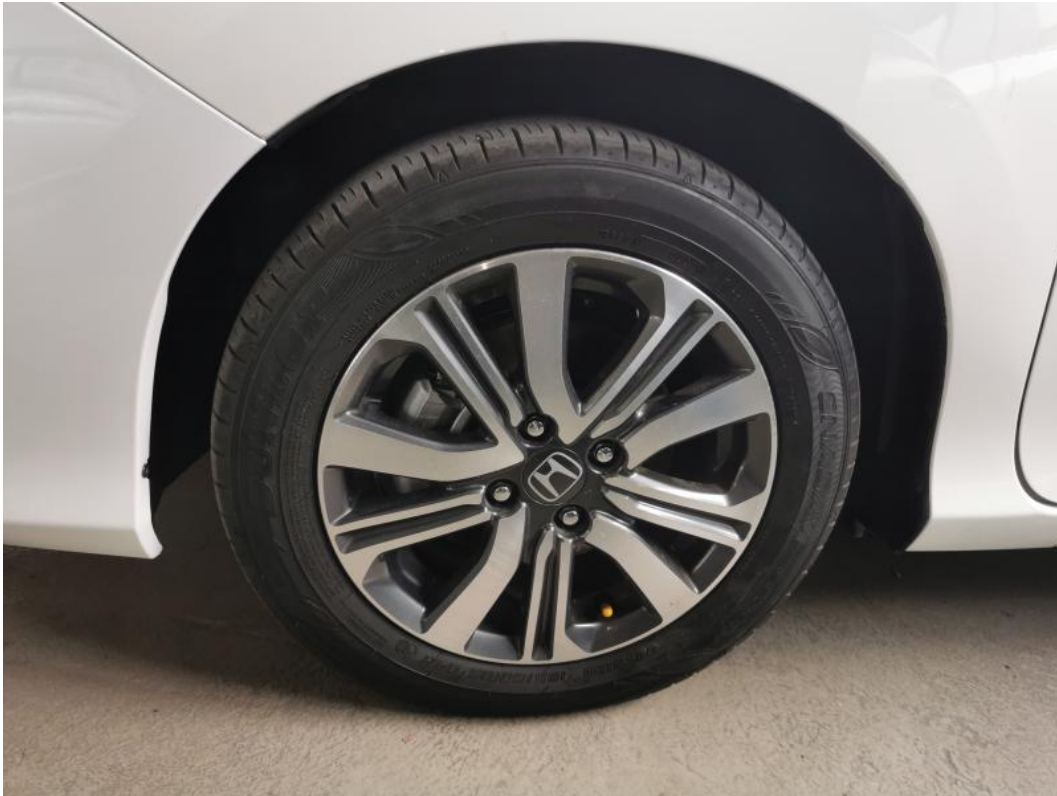
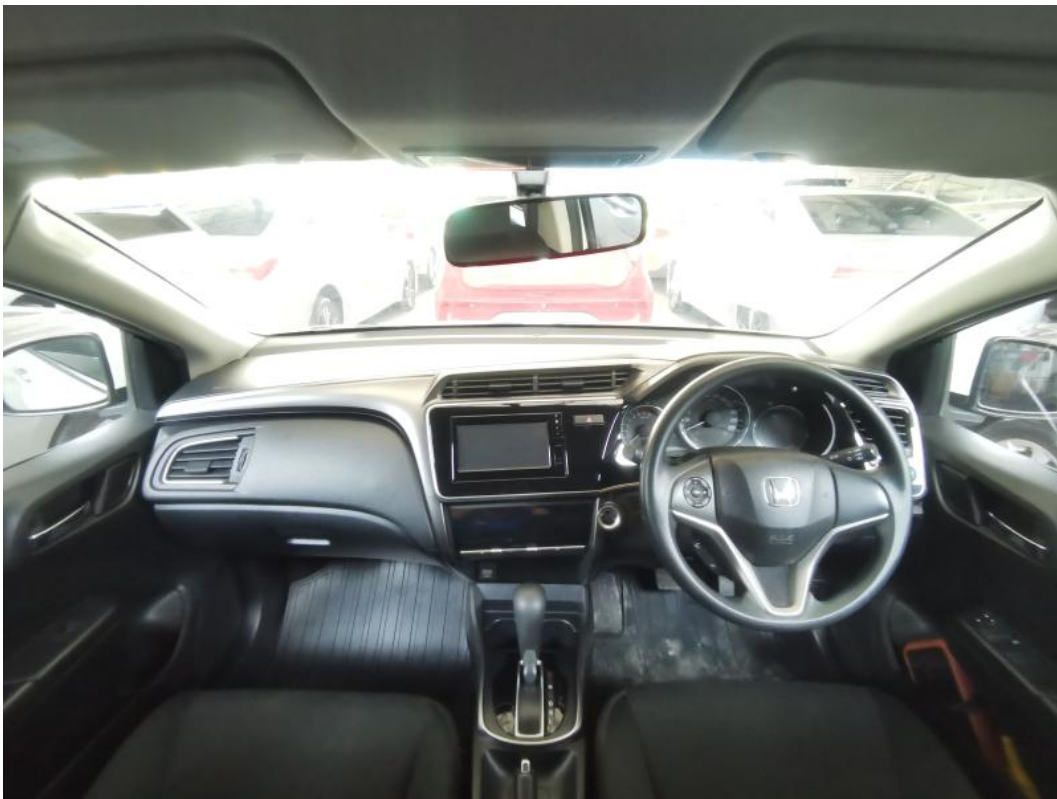
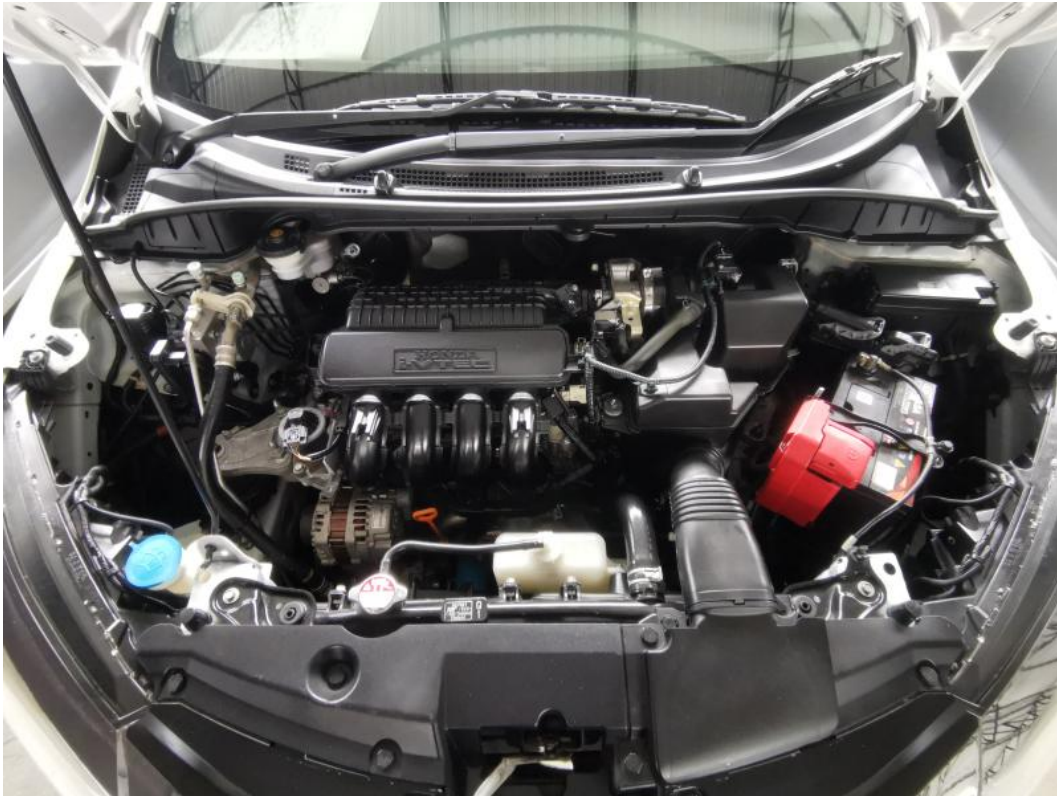
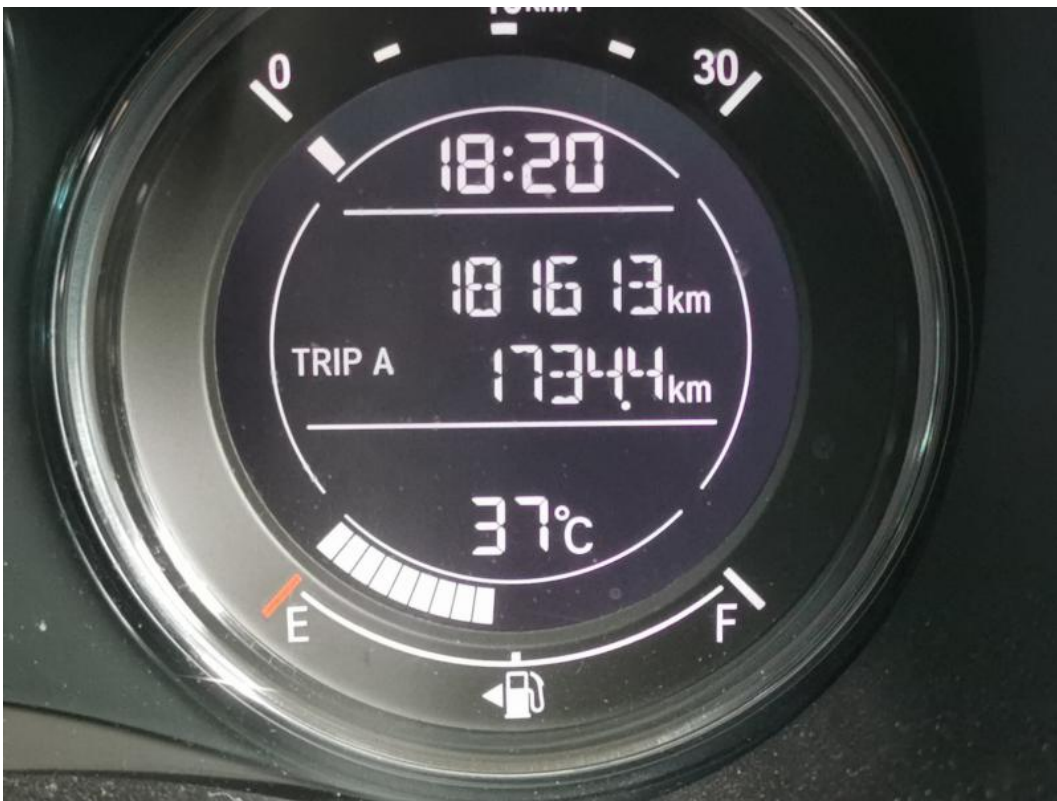
<p>Front left fender ★★★★★</p> <p>Front left tire, alloy wheel, wheel cover ตัวอย่างระดับ 5 ★★★★★</p> <p>Front left door ★★★★★</p> <p>Left side step / side spoiler ★★★★★</p> <p>Rear left door ★★★★★</p> <p>Left back tire, alloy wheel, wheel cover ตัวอย่างระดับ 7 ★★★★★</p> <p>Left back fender ★★★★★</p> <p>Roof ★★★★★</p> <p>Dashboard ★★★★★</p> <p>Front left seat ★★★★★</p> <p>Front and back left door trim ★★★★★</p> <p>Rear seat ★★★★★</p>		<p>Bonnet / hood ★★★★★</p> <p>Front bumper ★★★★★</p> <p>Front right tire, alloy wheel, wheel cover ตัวอย่างระดับ 5 ★★★★★</p> <p>Front right door ★★★★★</p> <p>Right side step / side spoiler ★★★★★</p> <p>Rear right door ★★★★★</p> <p>Right back tire, alloy wheel, wheel cover ตัวอย่างระดับ 7 ★★★★★</p> <p>Right back fender ★★★★★</p> <p>Trunk lid / boot lid ★★★★★</p> <p>Back rear spoiler & under spoiler ★★★★★</p> <p>Back rear bumper ★★★★★</p> <p>Steering wheel ★★★★★</p> <p>Front right seat ★★★★★</p> <p>Front and back right door trim ★★★★★</p> <p>Console ★★★★★</p> <p>Luggage room ★★★★★</p>	<p>บังโคลนหน้า(ฝั่งซ้าย) เปลี่ยน ฝากระโปรงหน้า เปลี่ยน</p> <p>[สถานที่ให้บริการซ่อม] คานหมอน้ำ ความเสียหาย</p> <p>[บันทึก] คานหมอน้ำ ฟันสี มี แอสซีหน้า (ฝั่งซ้าย) ฟันสี มี</p> <p>[ภายใน] ผ้าหลังคา คราบ เล็ก</p>

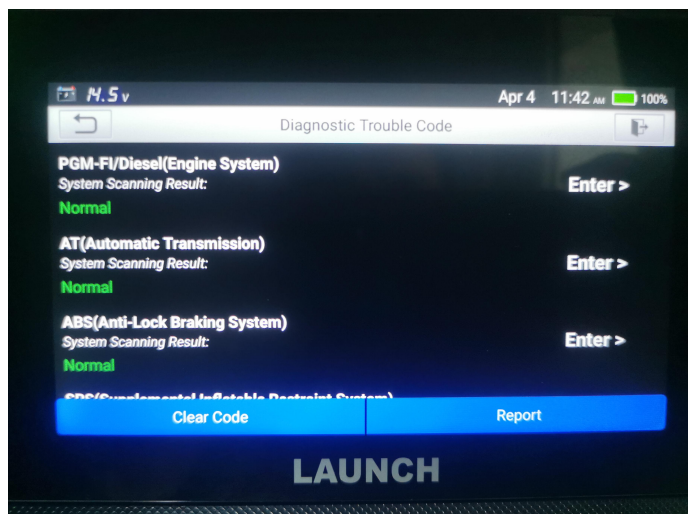
การวินิจฉัย CP 1

การวินิจฉัย CP 2
