U-Car Grading Report

รายงานผลการตรวจเช็คสภาพรถยนต์
ภายใต้การดูแลของสมาคมการประเมินสภาพรถยนต์ประเทศไทย

รุ่น	PORSCHE CAYENNE 3.0DIESEL		
สี	Black		
รุ่นปี	2012	เลขไมล์	79,433กม.
แบบ	เลขตัวถัง	WP1ZZZ92ZCLA26153

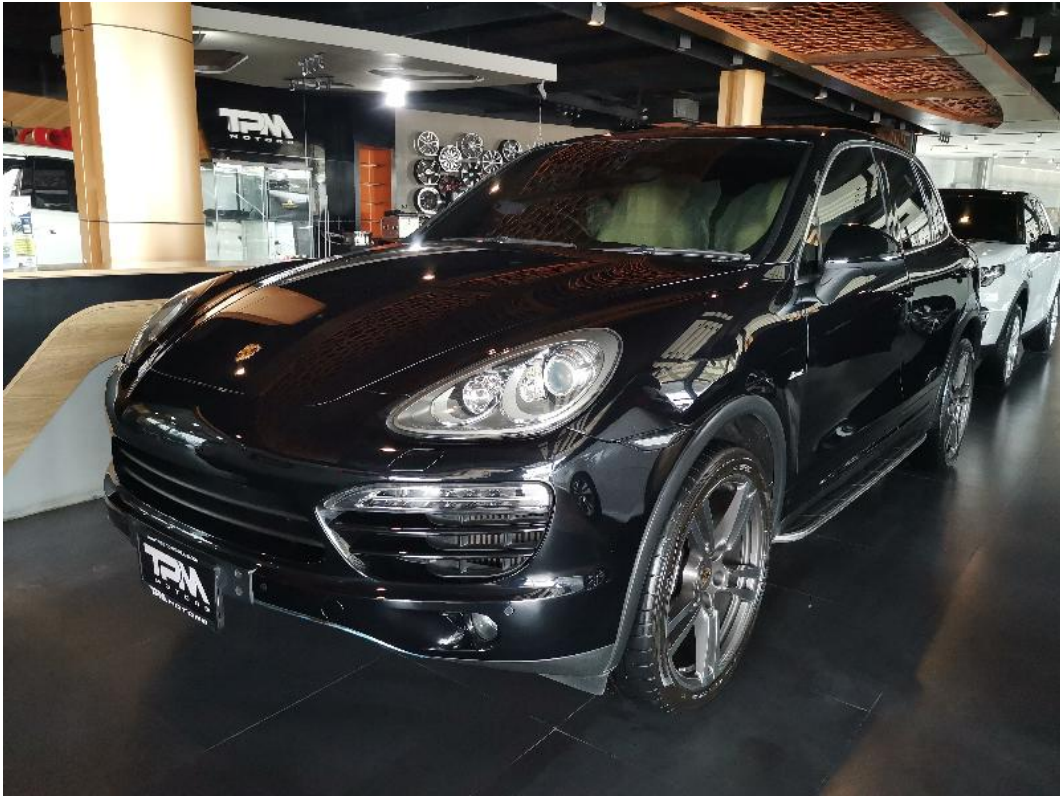
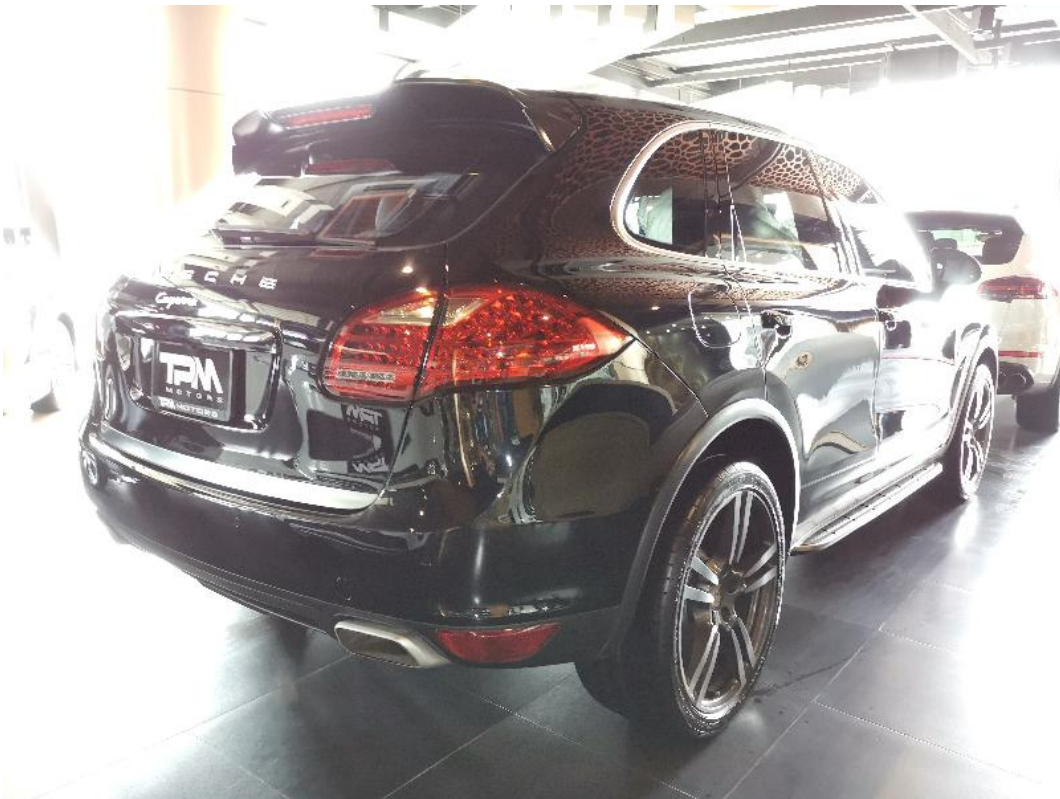
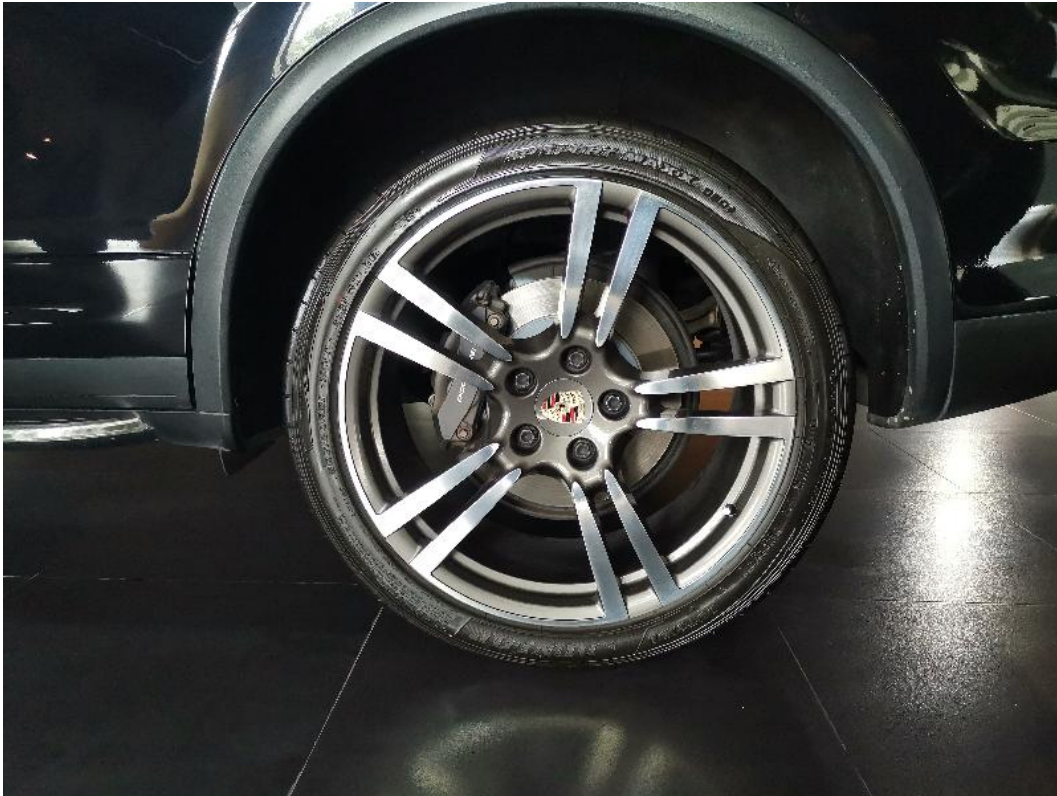
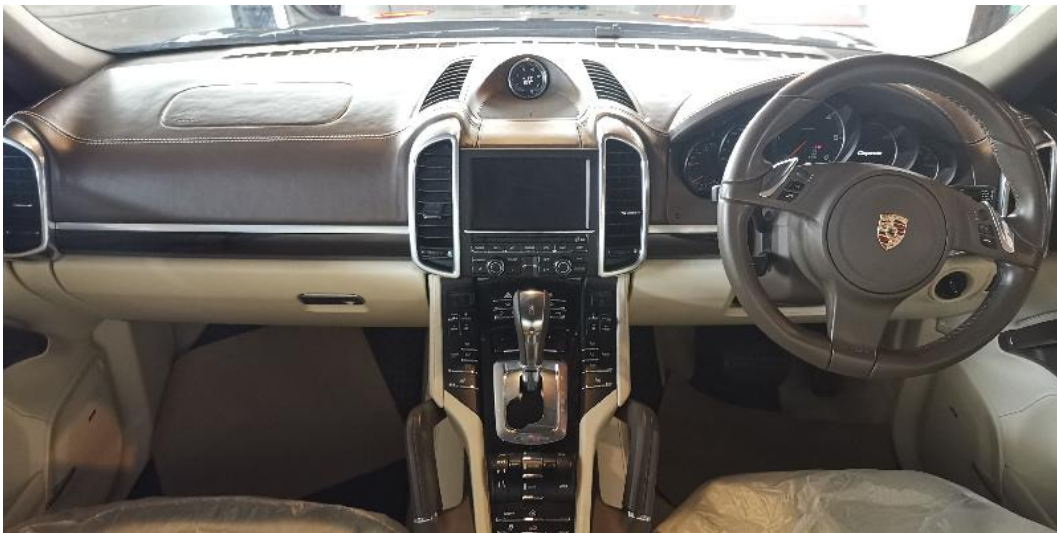
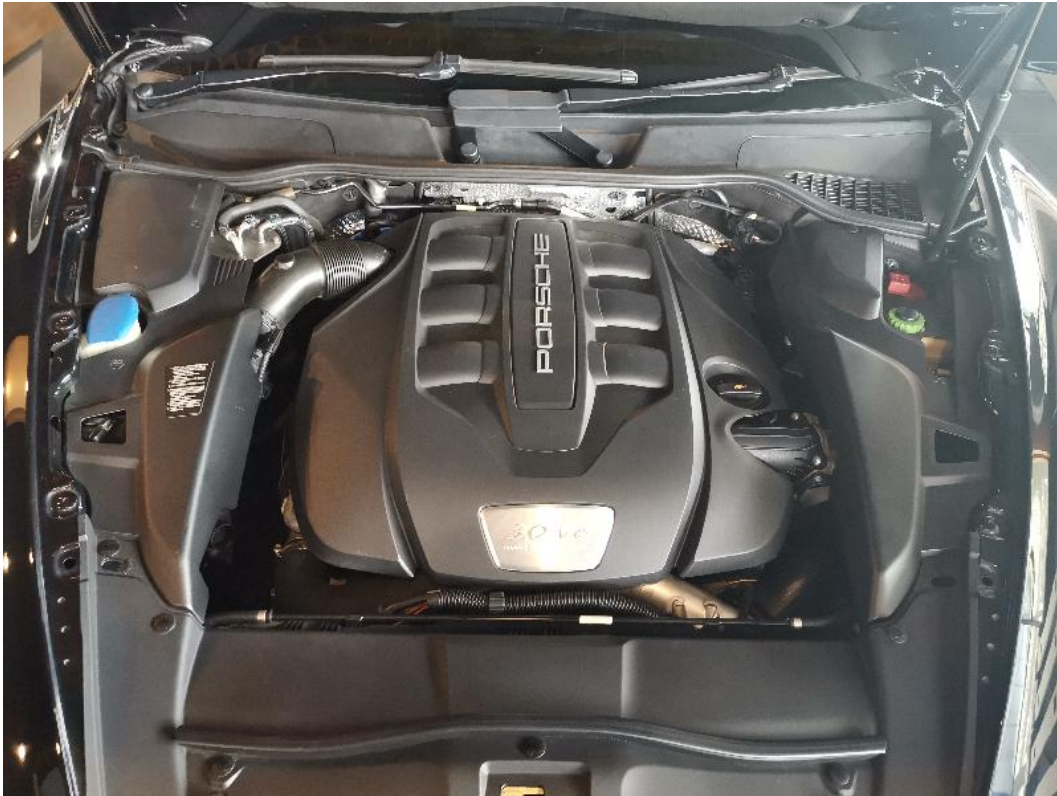
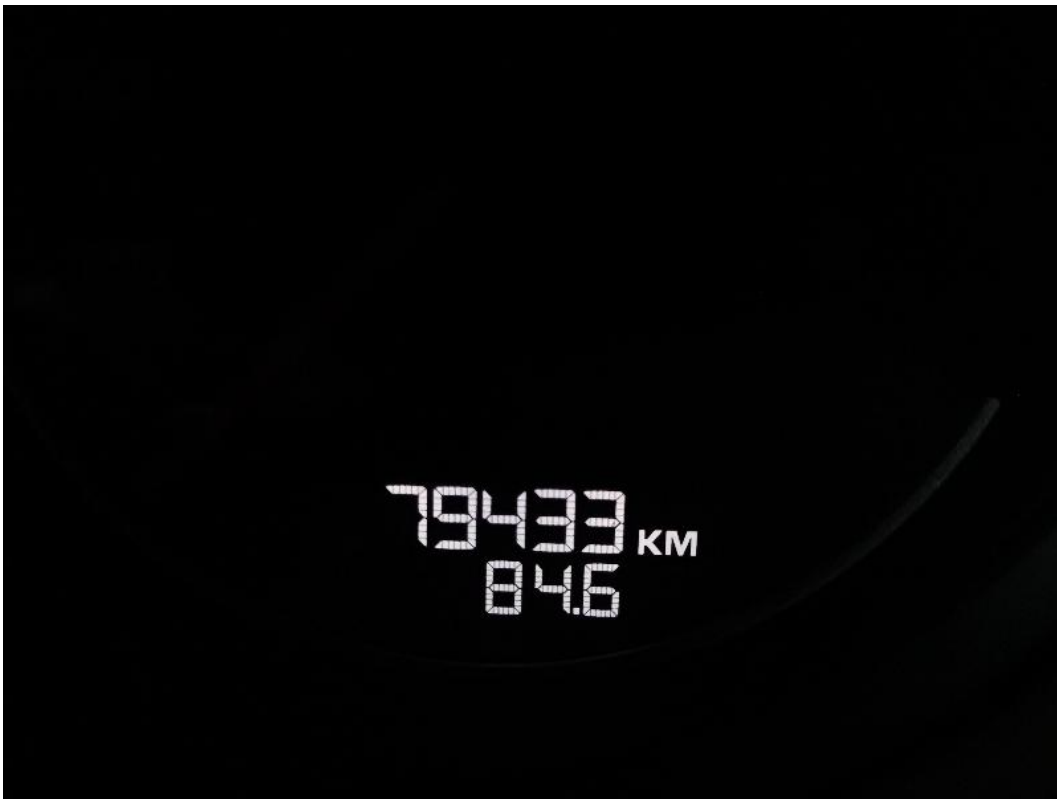
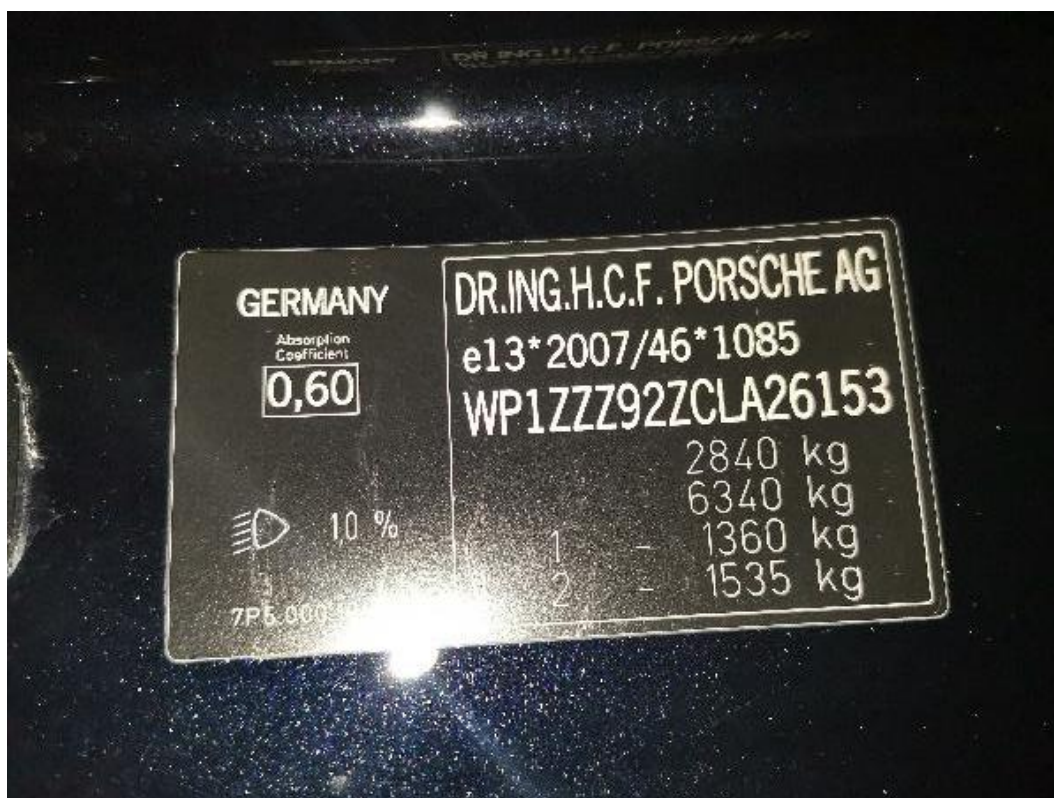
การวินิจฉัย CP 1

System Name	State
Airbag	OK
Gateway	OK
DME (Digital engine electronics)	OK
Tiptronic transmission control	OK
Instrument cluster	OK
Steering wheel electronic	OK
Additional compass instrument	OK
PCM/CDR (Communication Management/CD Radio)	OK
TV tuner	OK
External amplifier	OK
Air conditioning	Fault 1
Reversing camera	OK
Park Assist	OK

System Name	State
Parking Brake	OK
Level Control	OK
PSM (Porsche Stability Management)	OK
Front-end electronics	OK
Rear-end electronics	Fault 3
Left headlight	OK
Right headlight	OK
Driver-side seat memory	OK
Passenger-side seat memory	Fault 2
Driver's door	OK
Passenger's door	OK
Rear left door	OK
Rear right door	OK
