# U-Car Grading Report

รายงานผลการตรวจเช็คสภาพรถยนต์  
ภายใต้การดูแลของสมาคมการประเมินสภาพรถยนต์ประเทศญี่ปุ่น

| รุ่น | TOYOTA YARIS ATIV 1.2 G | | |

| วันที่ตรวจสอบ | 2021/4/26 |

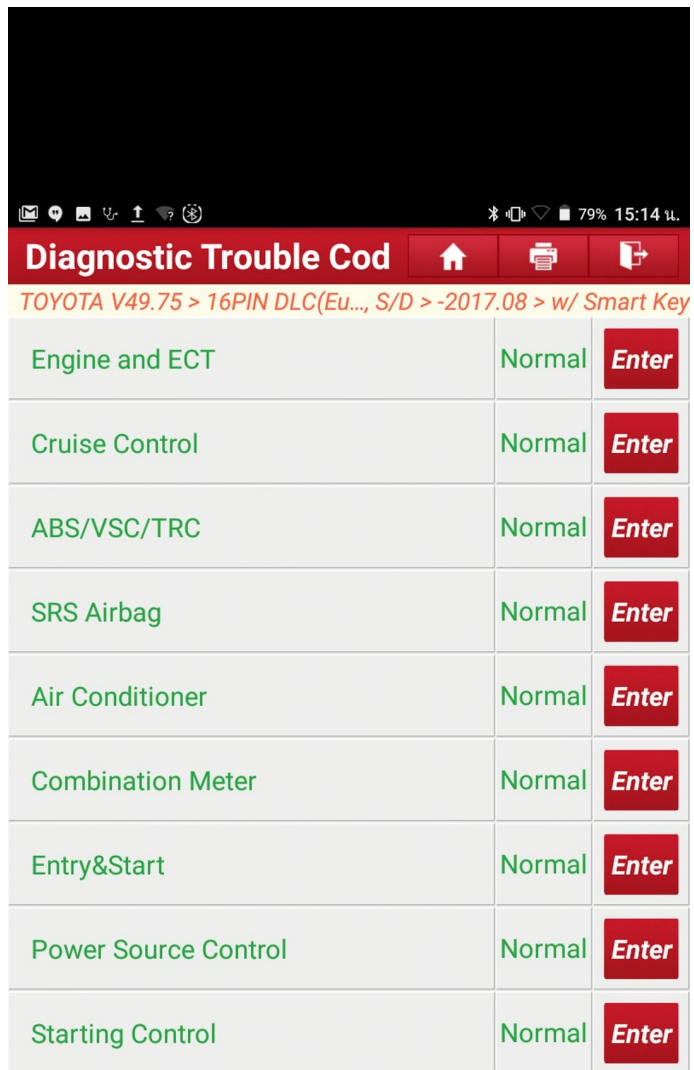
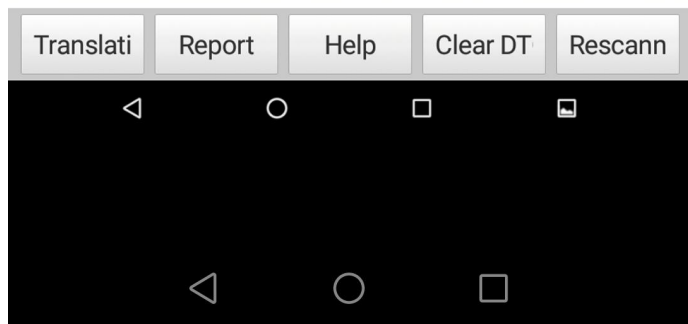
**Diagnostic Trouble Cod** [Home] [Print] [Share]

| Engine and ECT | Normal | Enter |
| Cruise Control | Normal | Enter |
| ABS/VSC/TRC | Normal | Enter |
| SRS Airbag | Normal | Enter |
| Air Conditioner | Normal | Enter |
| Combination Meter | Normal | Enter |
| Entry&Start | Normal | Enter |
| Power Source Control | Normal | Enter |
| Starting Control | Normal | Enter |
