U-Car Grading Report

รายงานผลการตรวจเช็คสภาพรถยนต์
ภายใต้การดูแลของสมาคมการประเมินสภาพรถยนต์ประเทศไทย

รุ่น	ISUZU D MAX 2.5		
สี	Grey	หมายเลขทะเบียน (Plate number)	กค2183
รุ่นปี	2010	เลขไมล์	161,454กม.
แบบ	เลขตัวถัง	MP1TFR86HBT114616

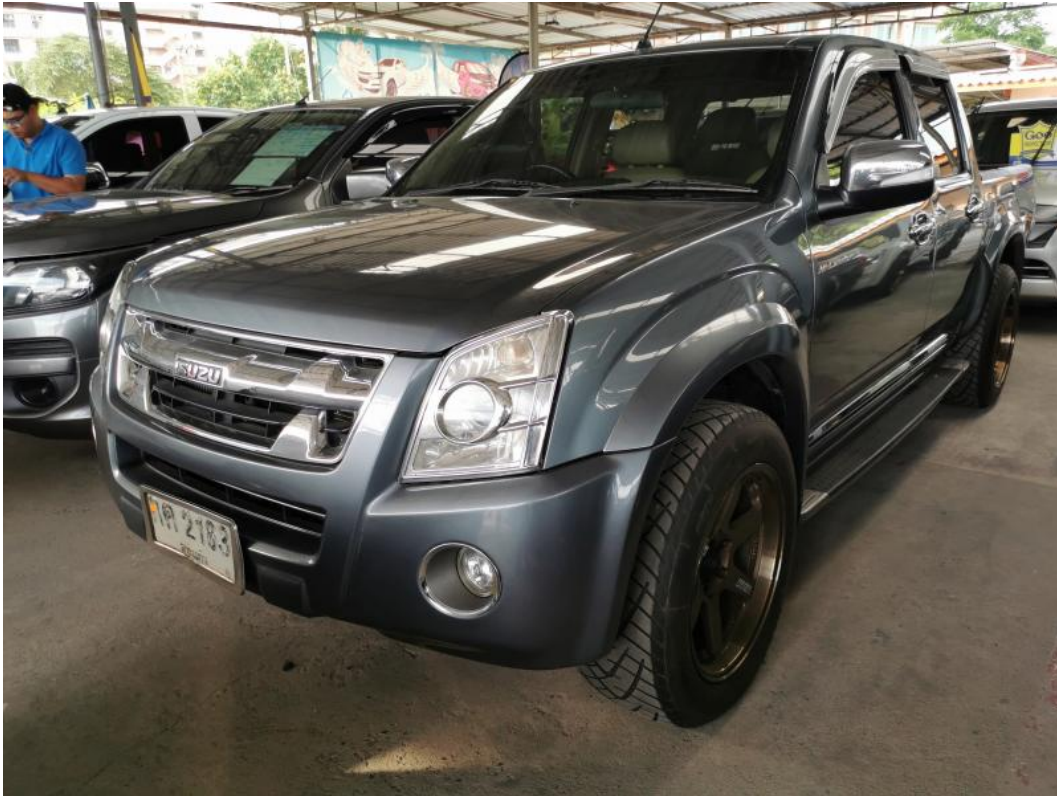
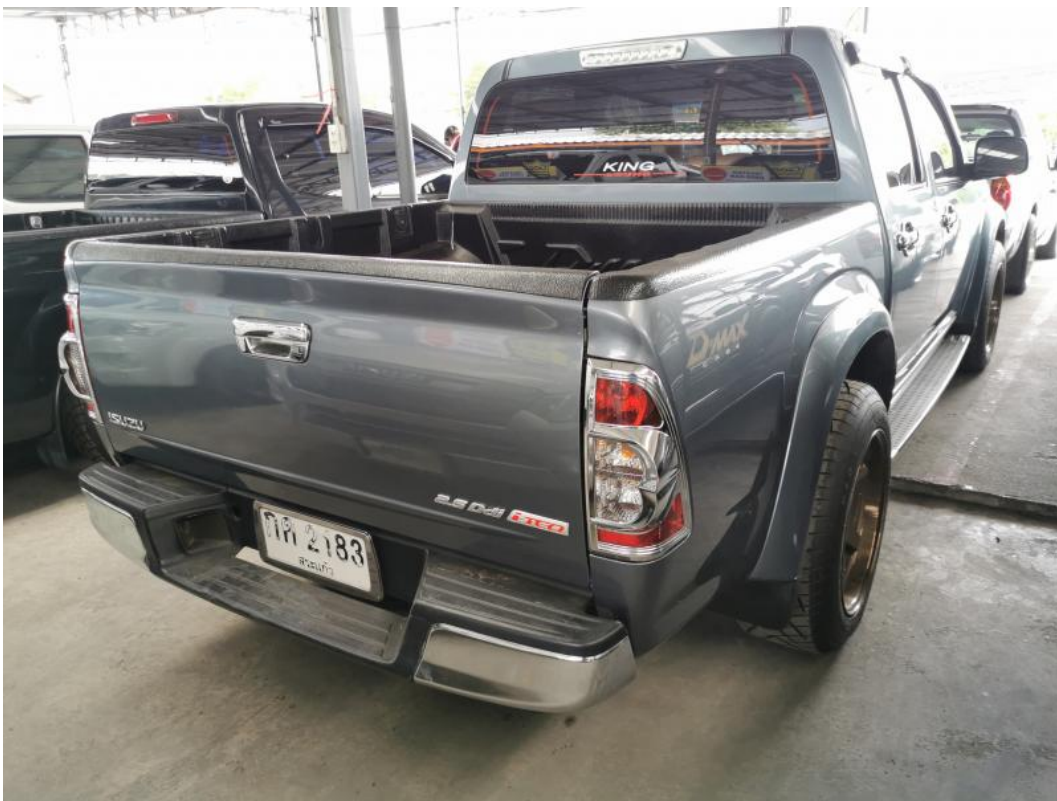
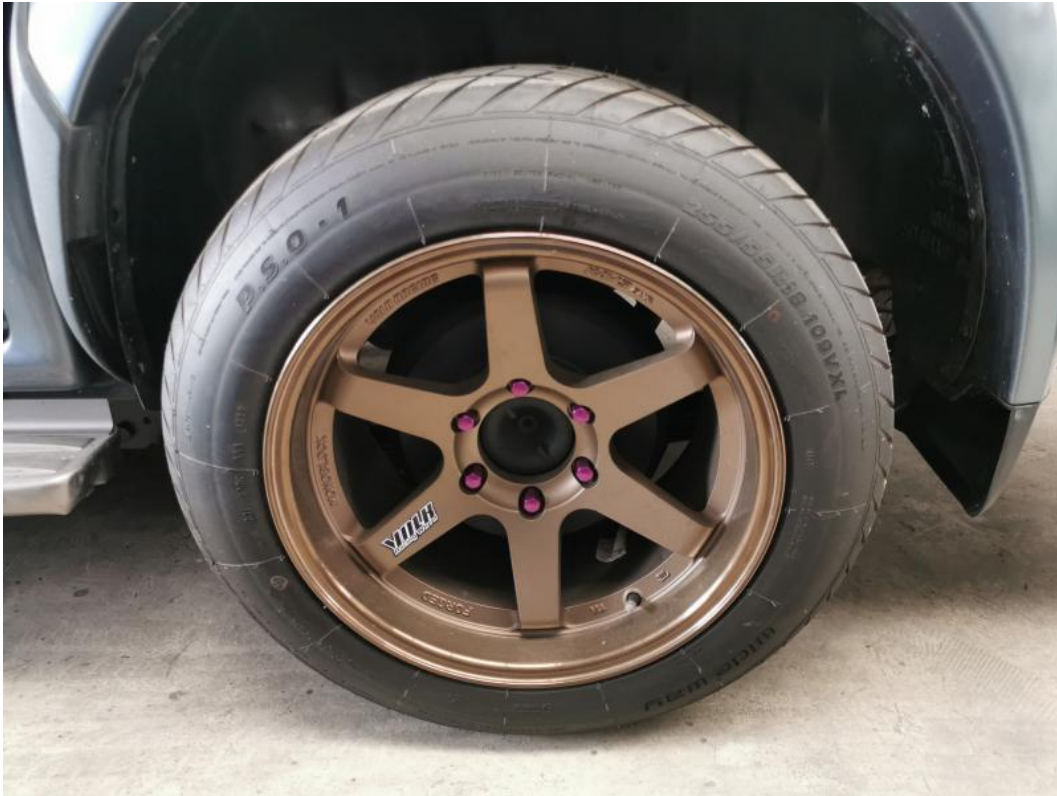
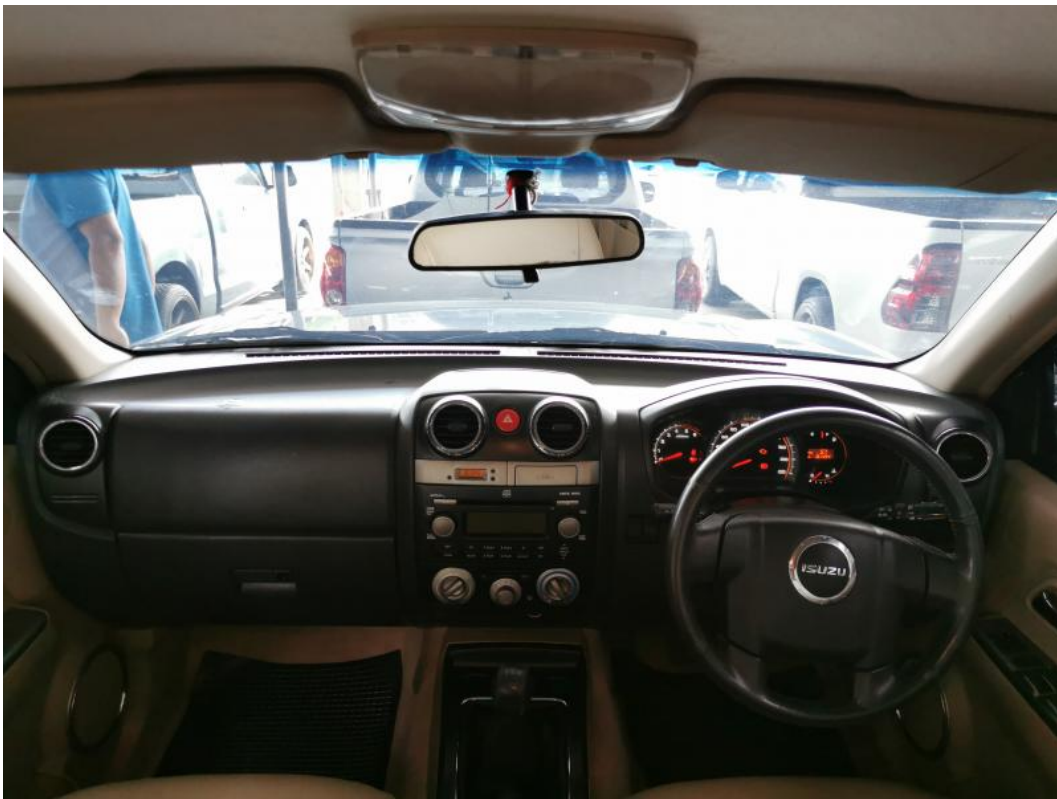
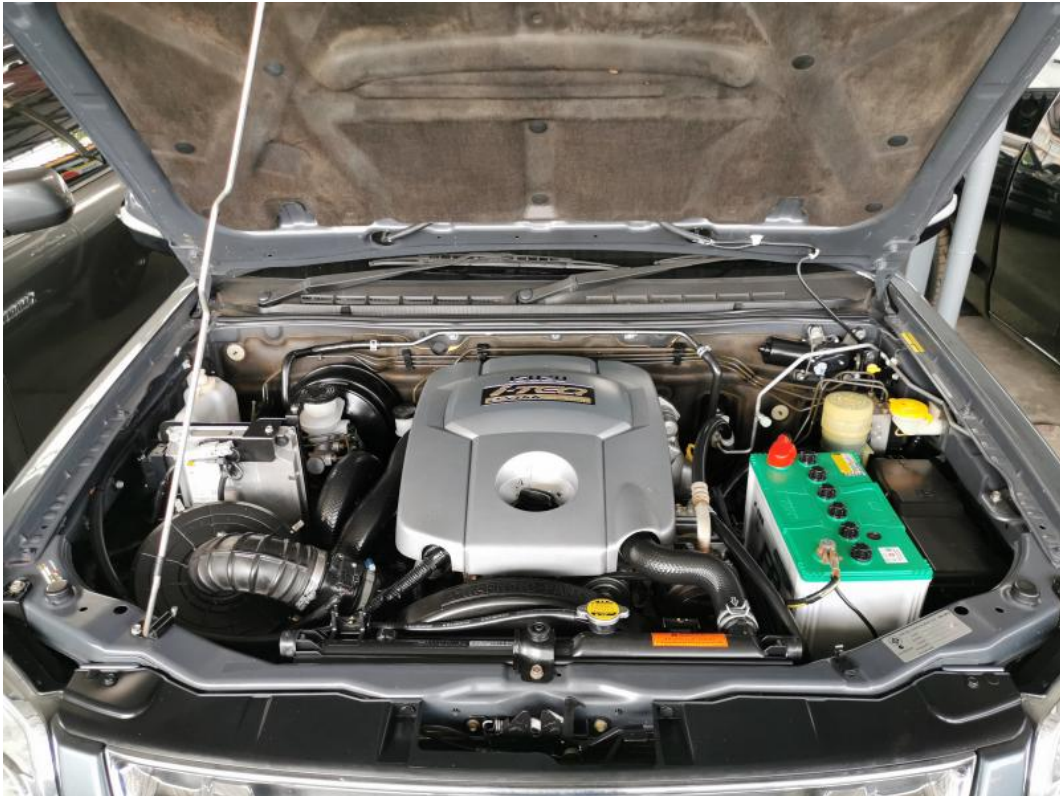
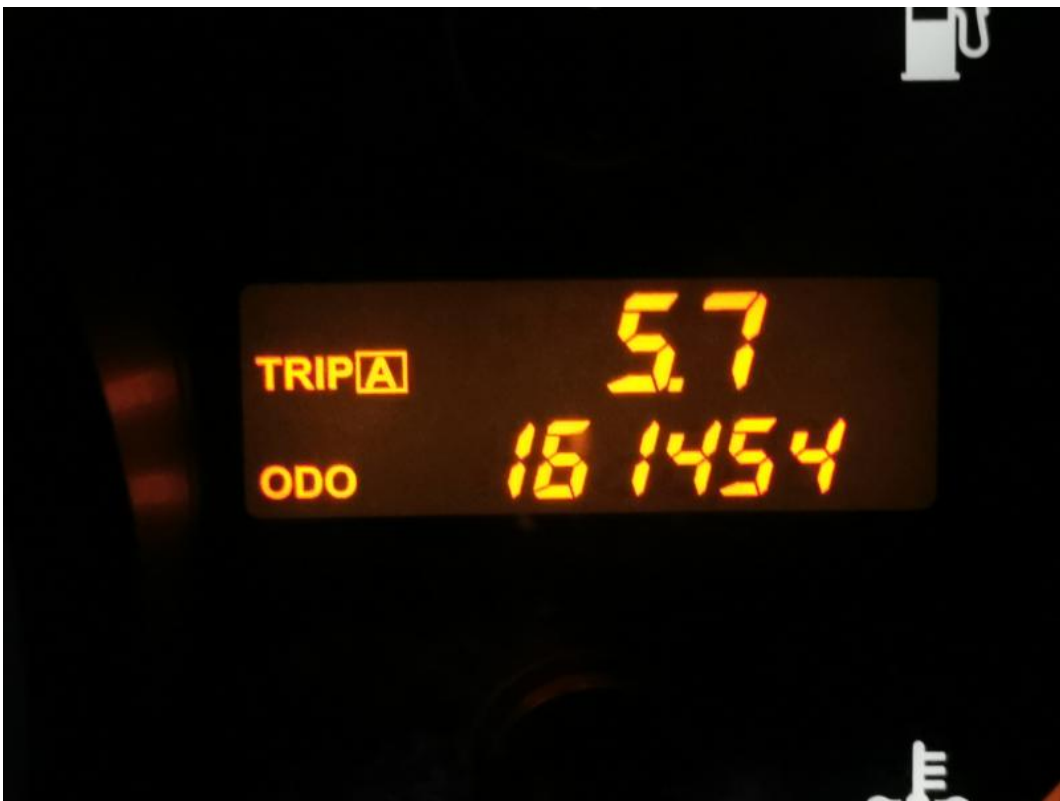
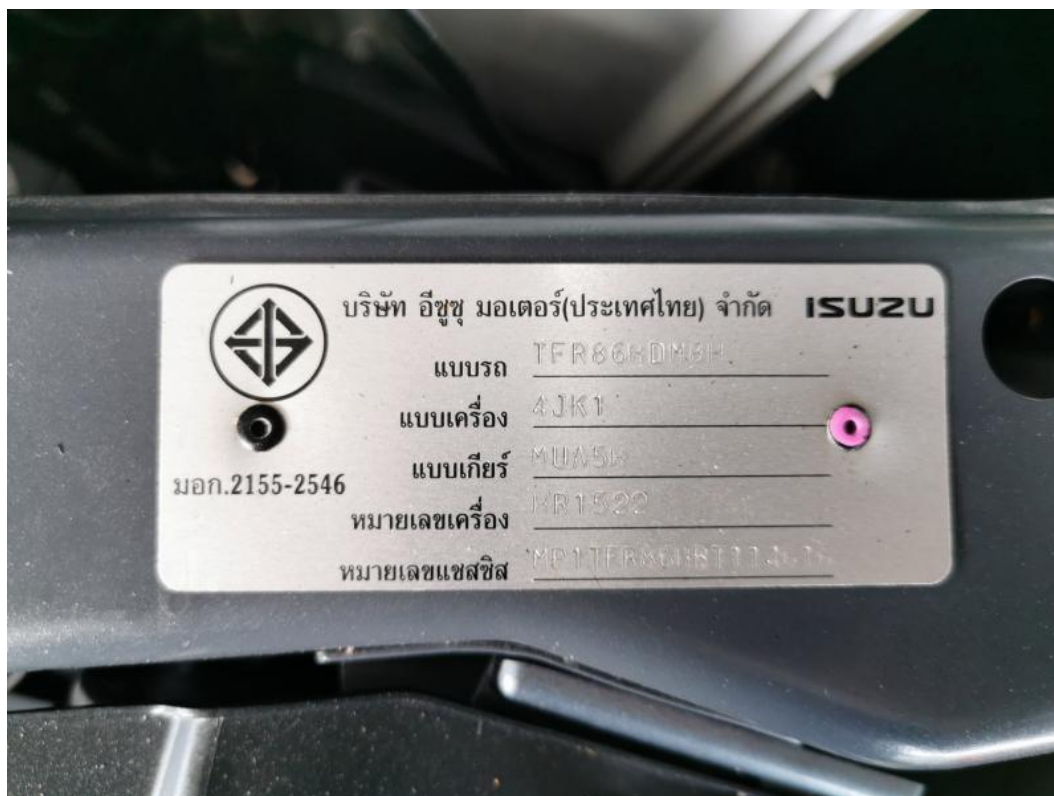
[บันทึก]
Radiator core support ฟันสี มี
Right center panel ทำเครื่องหมายจากงานโลหะ มี
Right center panel Dent S

[หน้าต่าง]
กระจกหน้ารถ หินกระเด็น บางส่วน

[เงา]
Right head light หมอก ขุ่นมัว บางส่วน
Left head light หมอก ขุ่นมัว บางส่วน

[ภายใน]
การขับที่ รอยย่น,รอยขีดข่วน มี
พื้นพรม คราบ SS
