# U-Car Grading Report

รุ่น	TOYOTA FORTUNER 2.8		
สี	ดำ	หมายเลขทะเบียน (Plate number)	ขท9966
รุ่นปี	2015	เลขไมล์	172,745กม.
แบบ	เลขตัวถัง	MR0HA3FS600030213

เครื่องยนต์	สภาพดี
วันที่ตรวจสอบ	2023/10/16
สาขา	Mario Motor
ที่อยู่	ลำลูกกา ปทุมธานี

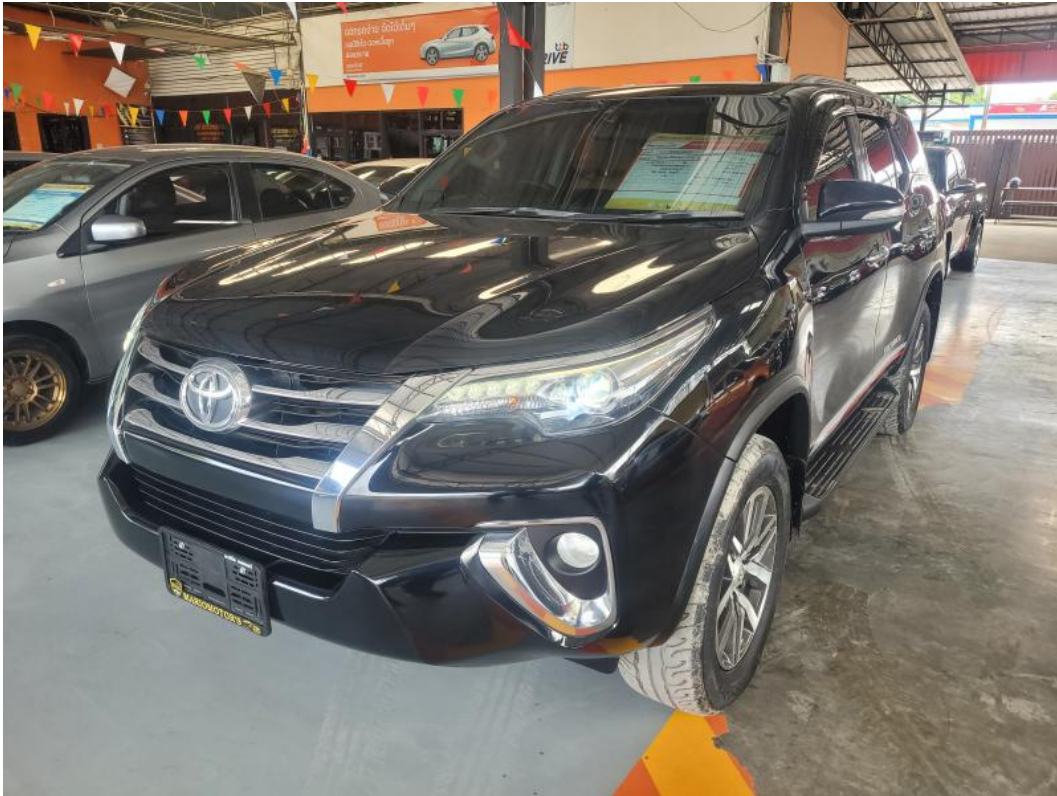
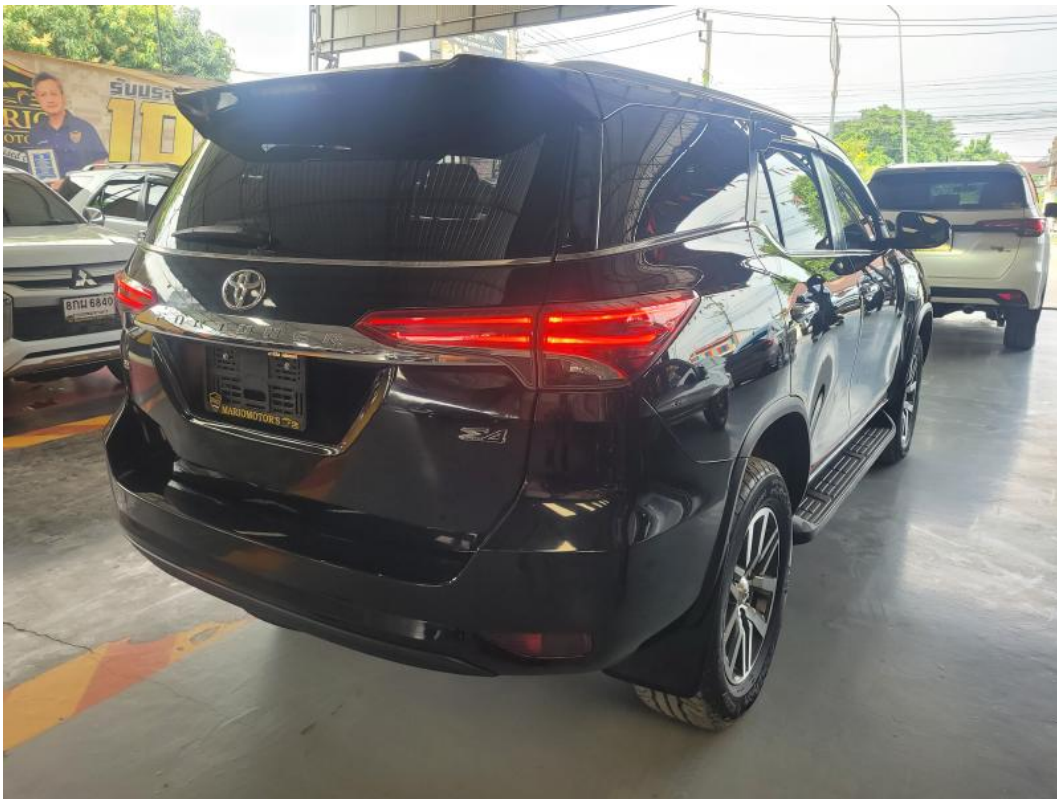
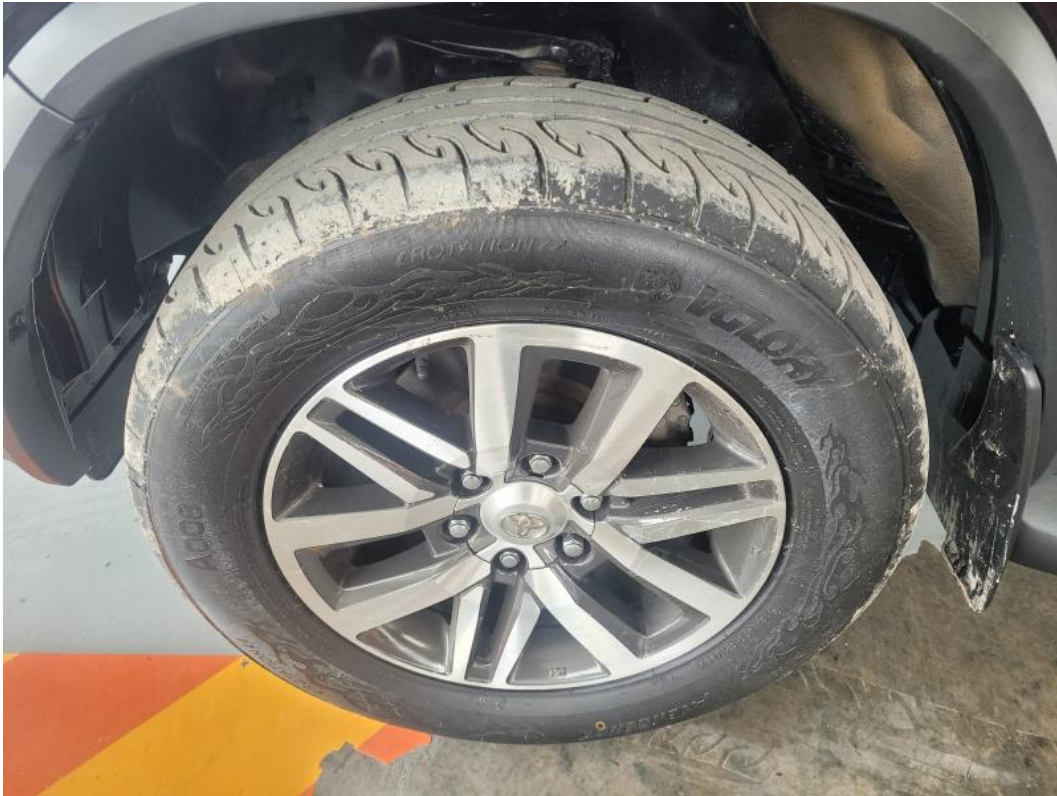
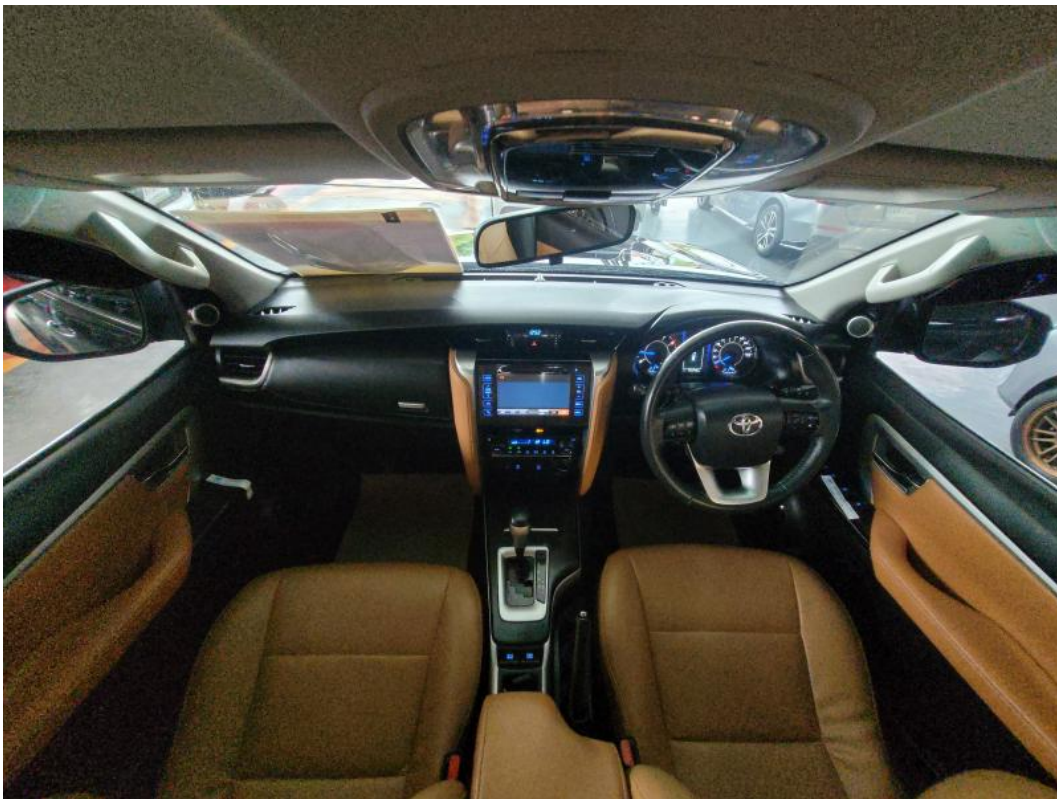
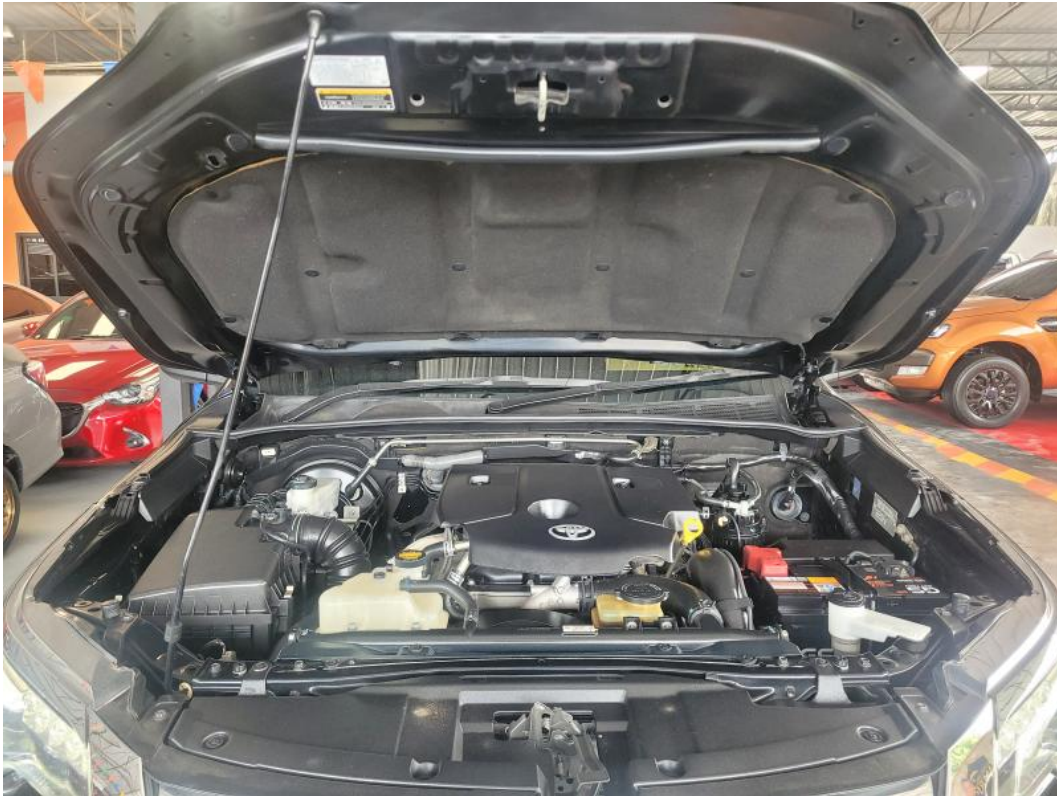
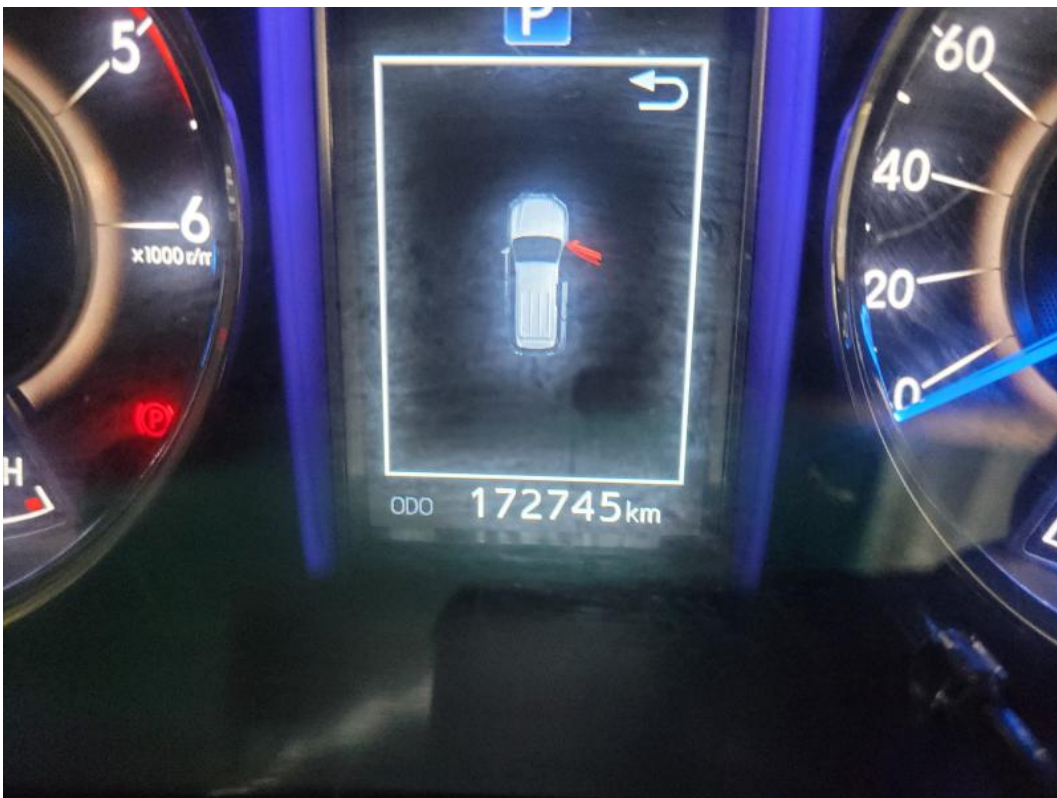
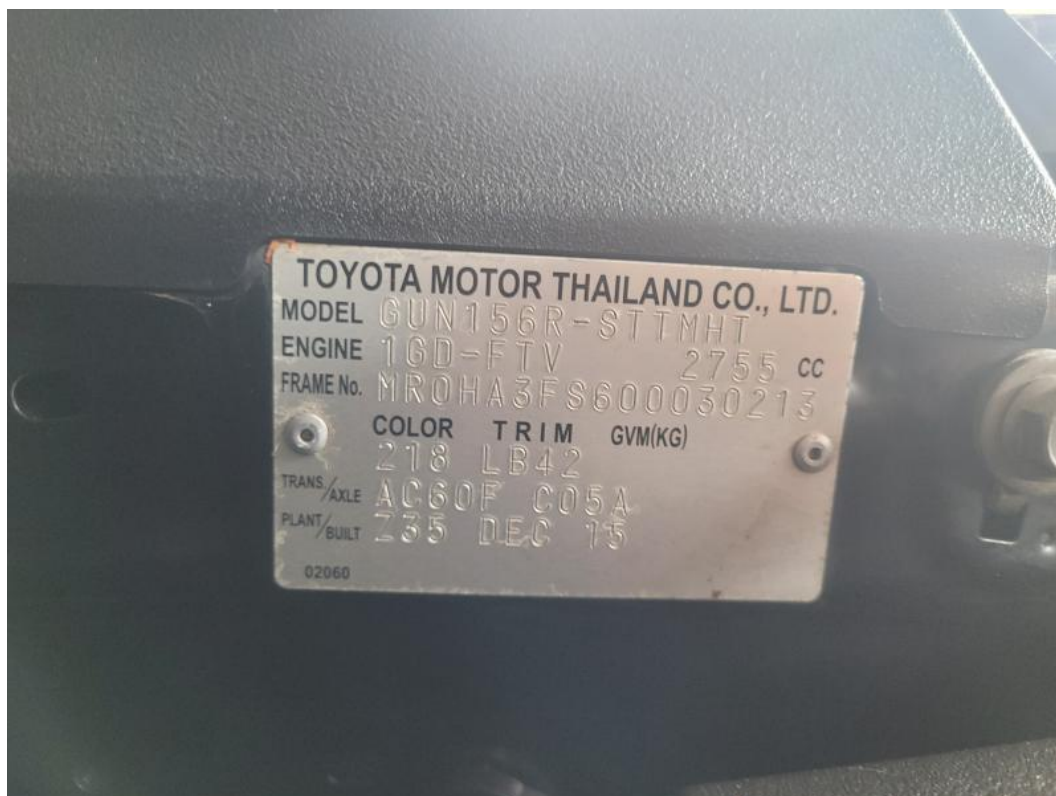
[สถานที่ให้บริการซ่อม]  
แผงตั้งท้าย ถลอก หรือ บุบ

[บันทึก]  
ทำสีใหม่ด้วยสีเดิม

[หน้าต่าง]  
กระจกหน้ารถ หินกะเทาะ บางส่วน

[ภายใน]  
หัวเกียร์ รอยย่น/ถลอก มี  
แผงพลาสติกอื่นๆ รอยขีดข่วน บางส่วน
