# U-Car Grading Report

รุ่น	TOYOTA HILUX REVO 2.4 E SMARTCAB		
สี	Black	หมายเลขทะเบียน (Plate number)	ฝฉ5007
รุ่นปี	2016	เลขไมล์	36,694กม.
แบบ	เลขตัวถัง	MR0JB8CC401821892

วันที่ตรวจสอบ      2019/12/6

สาขา      Kitrunroj Charoenyont(Nakhon Pathom Branch)

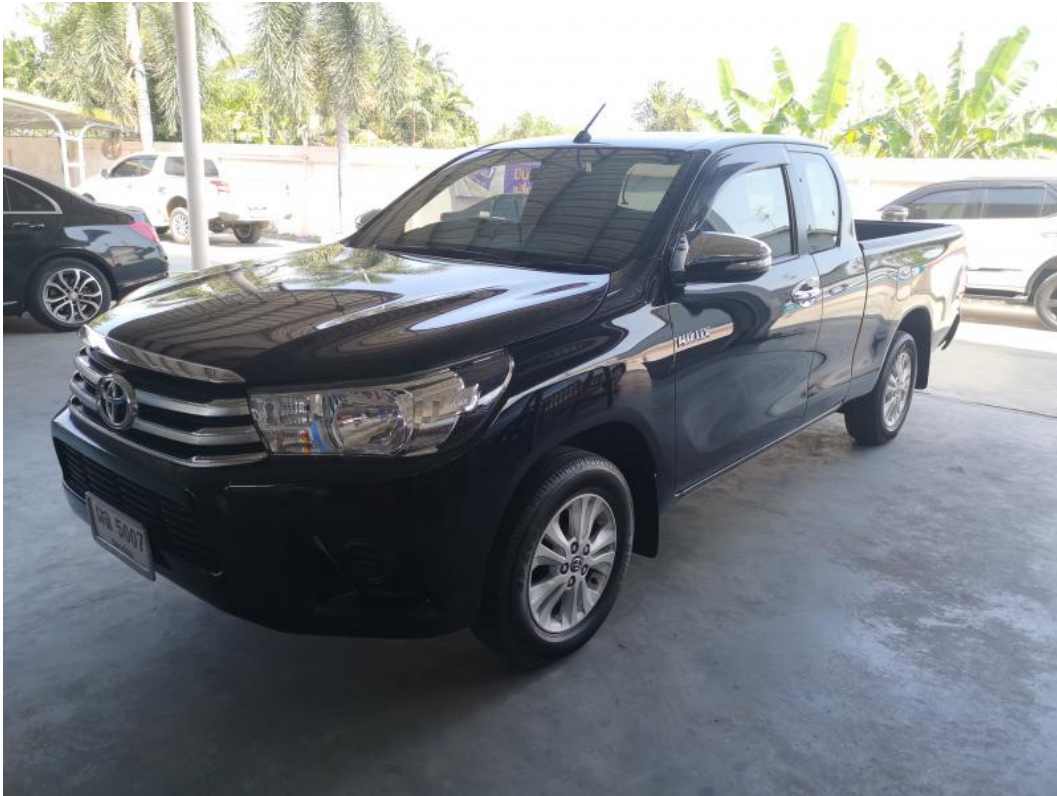
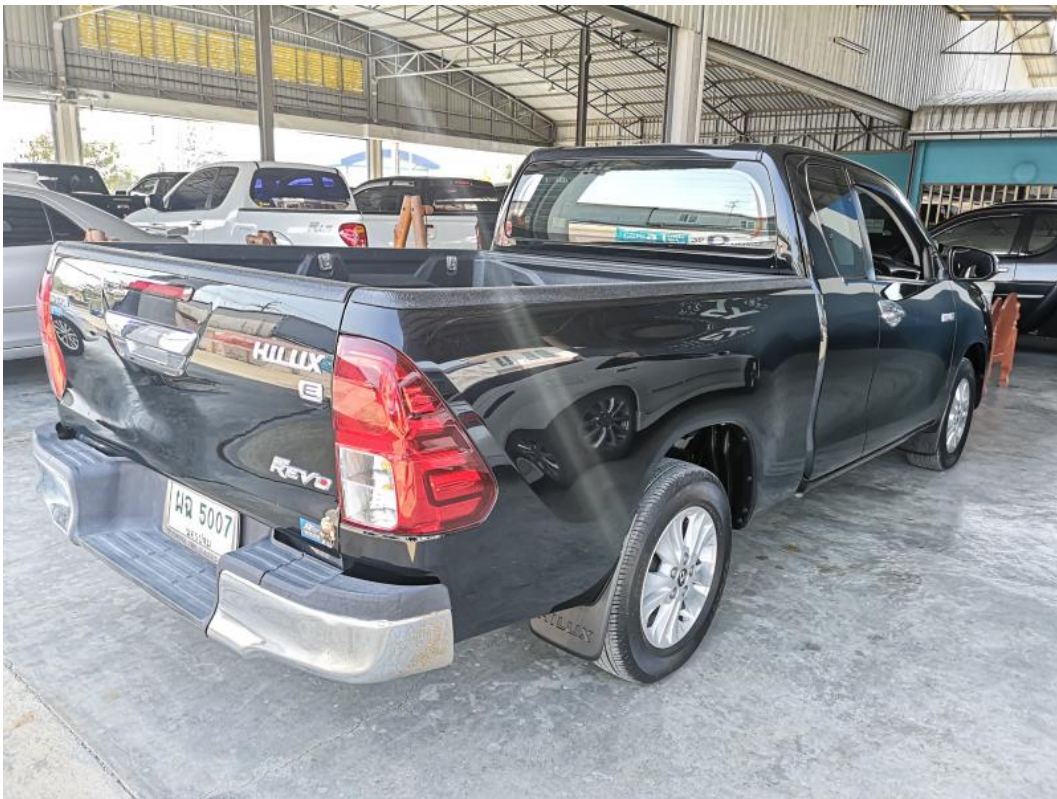
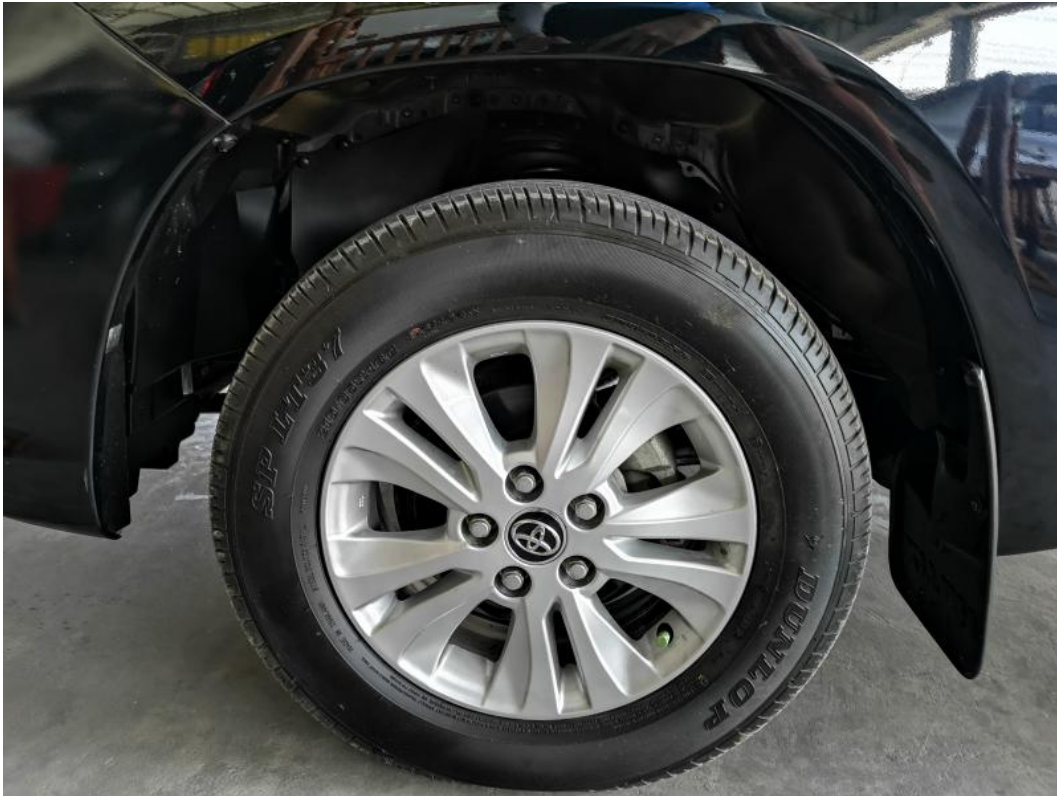
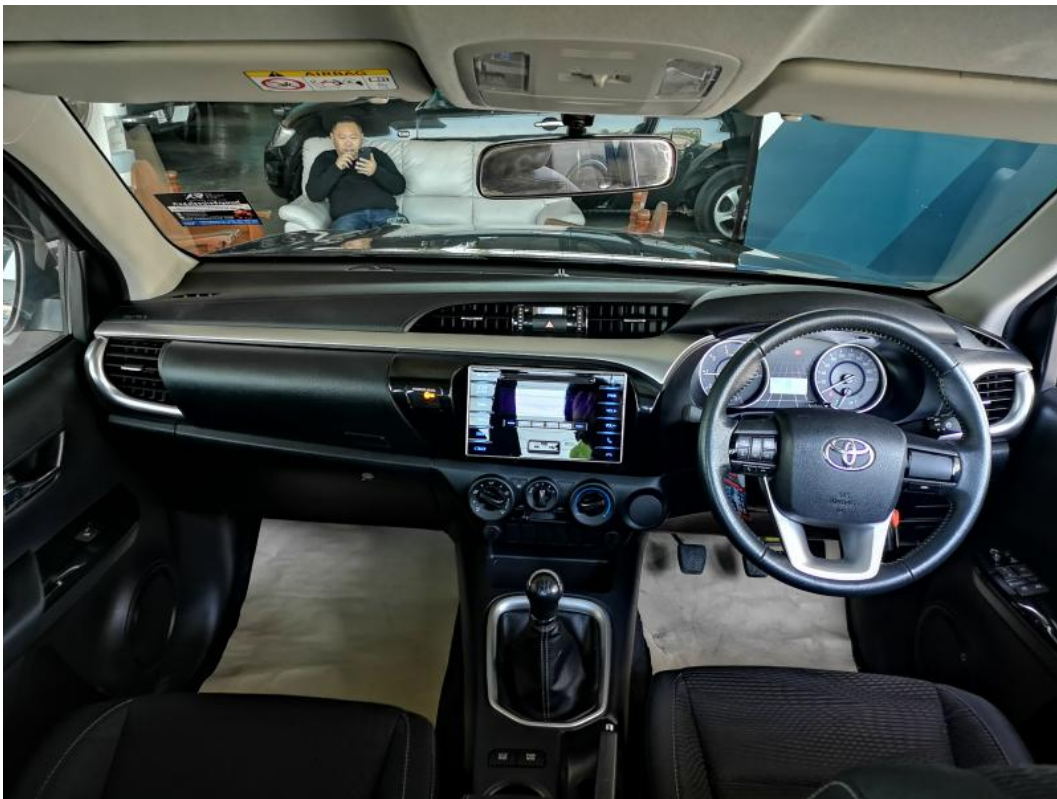
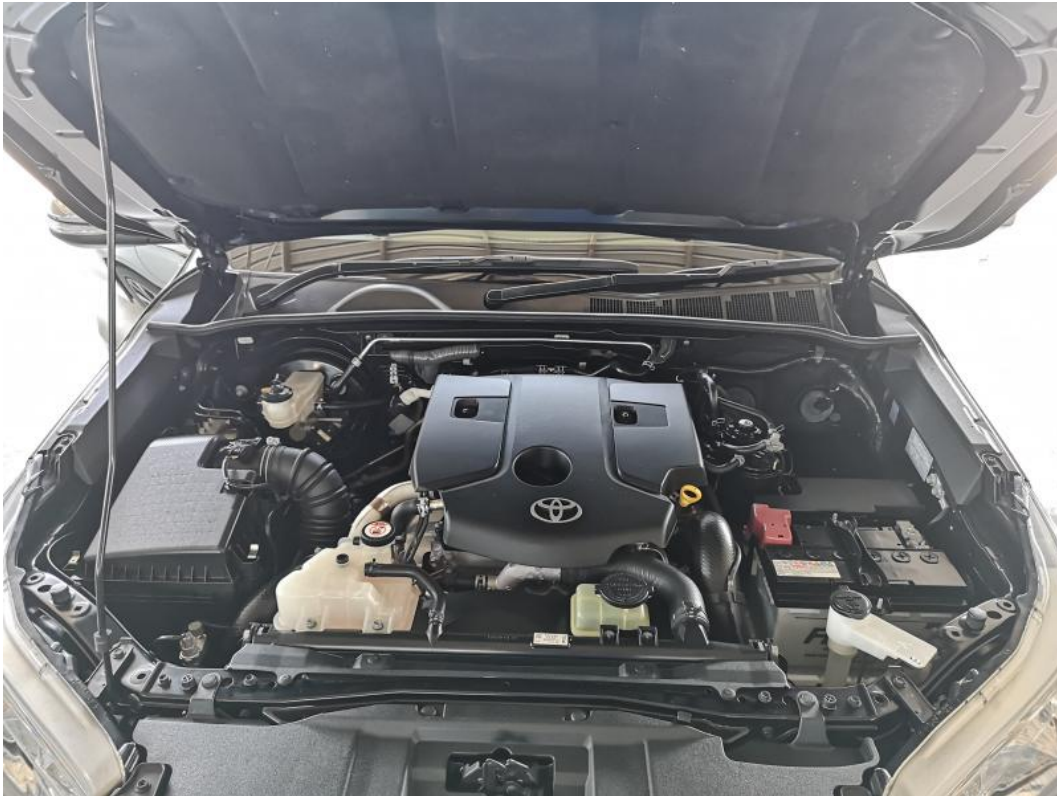
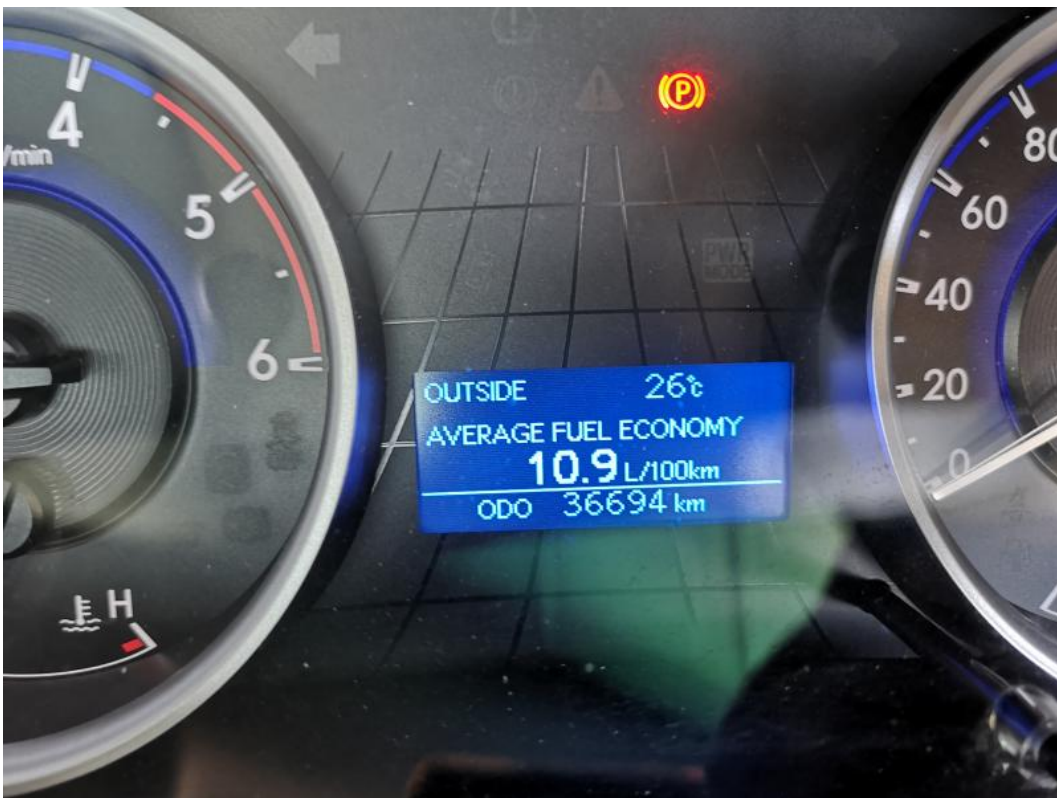
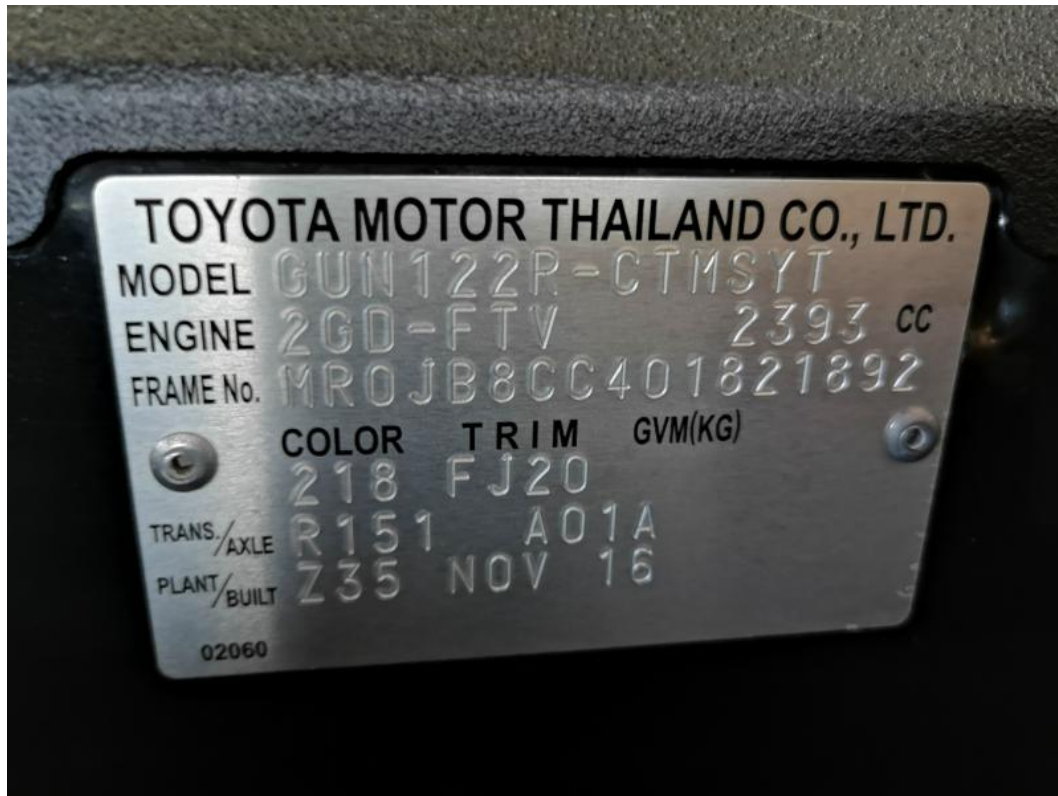
Front left fender ★★★★★	Bonnet / hood ★★★★★	Front bumper ★★★★★	Front right fender ★★★★★	<p>[บันทึก] Set buck panel ถลอก SS</p> <p>[หน้าต่าง] Rear window(left side) ทึบกระเด็น บางส่วน</p> <p>[ภายใน] การจับที่ รอยย่น, รอยขีดข่วน มี ตกแต่จิ้งๆ รอยขีดข่วน บางส่วน Headliner คราบ S</p>
Front left door ★★★★★			Front right door ★★★★★	
Front left tire, alloy wheel, wheel cover ร่องยางระดับ 7 ★★★★★			Front right tire, alloy wheel, wheel cover ร่องยางระดับ 7 ★★★★★	
Left side step / side spoiler ★★★★★			Right side step / side spoiler ★★★★★	
Left back tire, alloy wheel, wheel cover ร่องยางระดับ 7 ★★★★★			Right front tire, alloy wheel, wheel cover ร่องยางระดับ 7 ★★★★★	
Rear left door ★★★★★			Rear right door ★★★★★	
Left wheel well (outer) ★★★★★			Right wheel well (outer) ★★★★★	
Roof ★★★★★	Truck bed ★★★★★	Back rear spoiler & under spoiler ★★★★★	Back panel ★★★★★	
Dashboard ★★★★★		Steering wheel ★★★★★		
Front left seat ★★★★★		Front right seat ★★★★★

Front and back left door trim ★★★★★		Front and back right door trim ★★★★★		
Rear seat ★★★★☆		Console ★★★★★		
		Luggage room ★★★★★

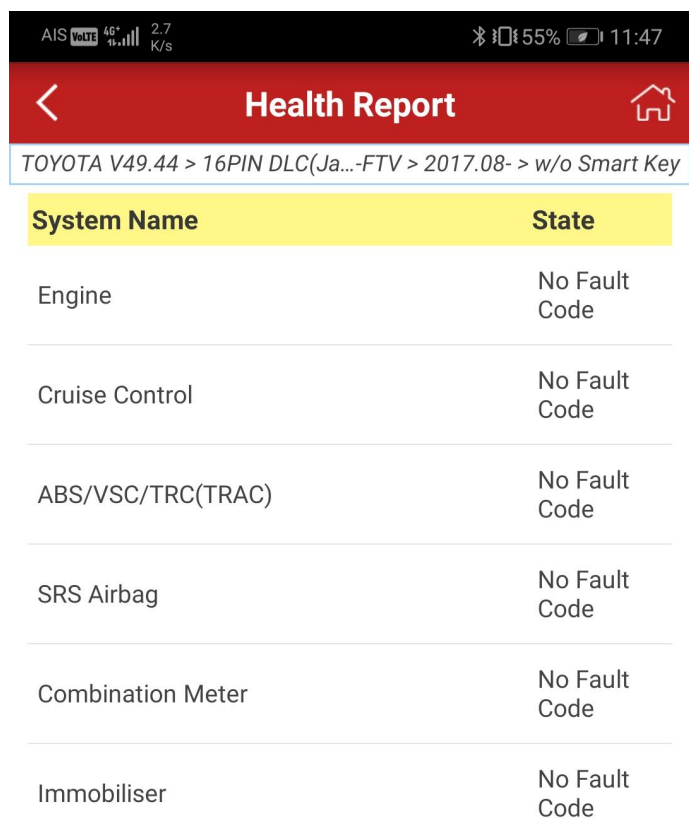
## Health Report

TOYOTA V49.44 > 16PIN DLC(Ja...-FTV > 2017.08- > w/o Smart Key

System Name	State
Engine	No Fault Code
Cruise Control	No Fault Code
ABS/VSC/TRC(TRAC)	No Fault Code
SRS Airbag	No Fault Code
Combination Meter	No Fault Code
Immobiliser	No Fault Code
