U-Car Grading Report

U-car Grading Report

รุ่น	HONDA FREED		
สี	White	หมายเลขทะเบียน (Plate number)	ขค2984
รุ่นปี	2011	เลขไมล์	198,510กม.
แบบ	เลขตัวถัง	MHRGB3850RJ060313	
หมายเหตุ

โครงสร้าง	★★★★★
ภายนอก	★★★★★
ภายใน	★★★★☆
เครื่องยนต์	สภาพดี
วันที่ตรวจสอบ	2019/6/19
สาขา	Moopa Kingdom Group
ที่อยู่

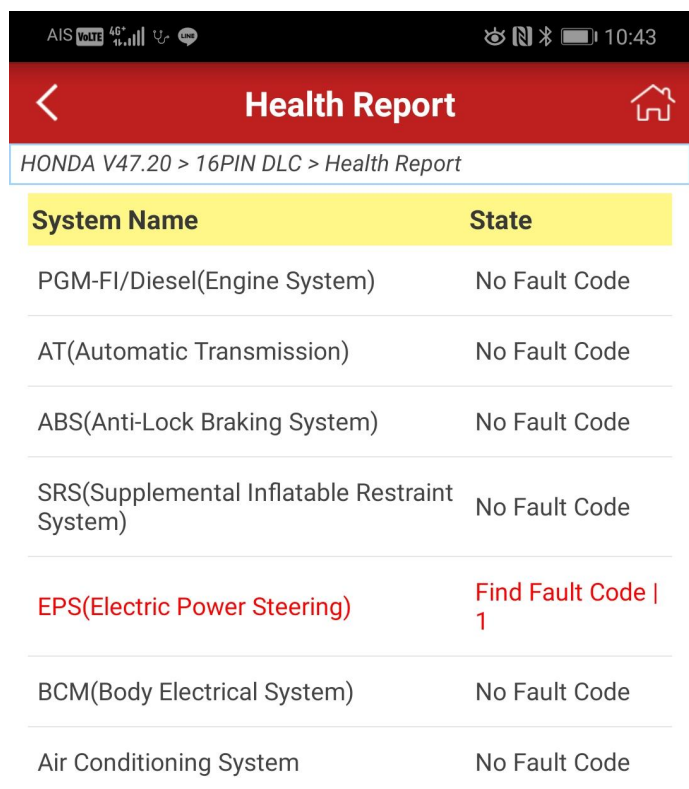
การวินิจฉัย CP 2

Health Report

HONDA V47.20 > 16PIN DLC > Health Report

System Name	State
PGM-FI/Diesel(Engine System)	No Fault Code
AT(Automatic Transmission)	No Fault Code
ABS(Anti-Lock Braking System)	No Fault Code
SRS(Supplemental Inflatable Restraint System)	No Fault Code
EPS(Electric Power Steering)	Find Fault Code 1
BCM(Body Electrical System)	No Fault Code
Air Conditioning System	No Fault Code
