# U-Car Grading Report

รายงานผลการตรวจเช็คสภาพรถยนต์  
ภายใต้การดูแลของสมาคมการประเมินสภาพรถยนต์ประเทศญี่ปุ่น

| รุ่น | SUZUKI SWIFT 1.2 | | |
| รุ่นปี | 2020 | เลขไมล์ | 27,790กม. |

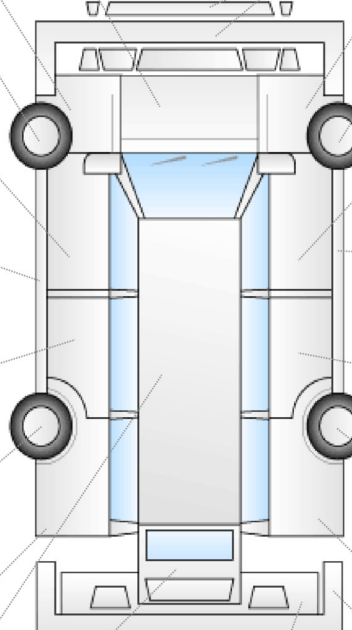
[บันทึก]  
Radiator core support ฟันสี มี  
Left Bonnet Inner Panel ความเสียหายเล็กน้อย มี  
Left Bonnet Inner Panel ฟันสี มี

[หน้าต่าง]  
กระจกหน้ารถ หินกระเด็น บางส่วน

[ภายใน]  
Headliner รอยย่น SS
