U-Car Grading Report

U-car Grading Report

รุ่น	TOYOTA ALTIS 1.8 S		
สี	White	หมายเลขทะเบียน (Plate number)	กธ8041
รุ่นปี	2015	เลขไมล์	47,262กม.
แบบ	เลขตัวถัง	MR053REH4046211537

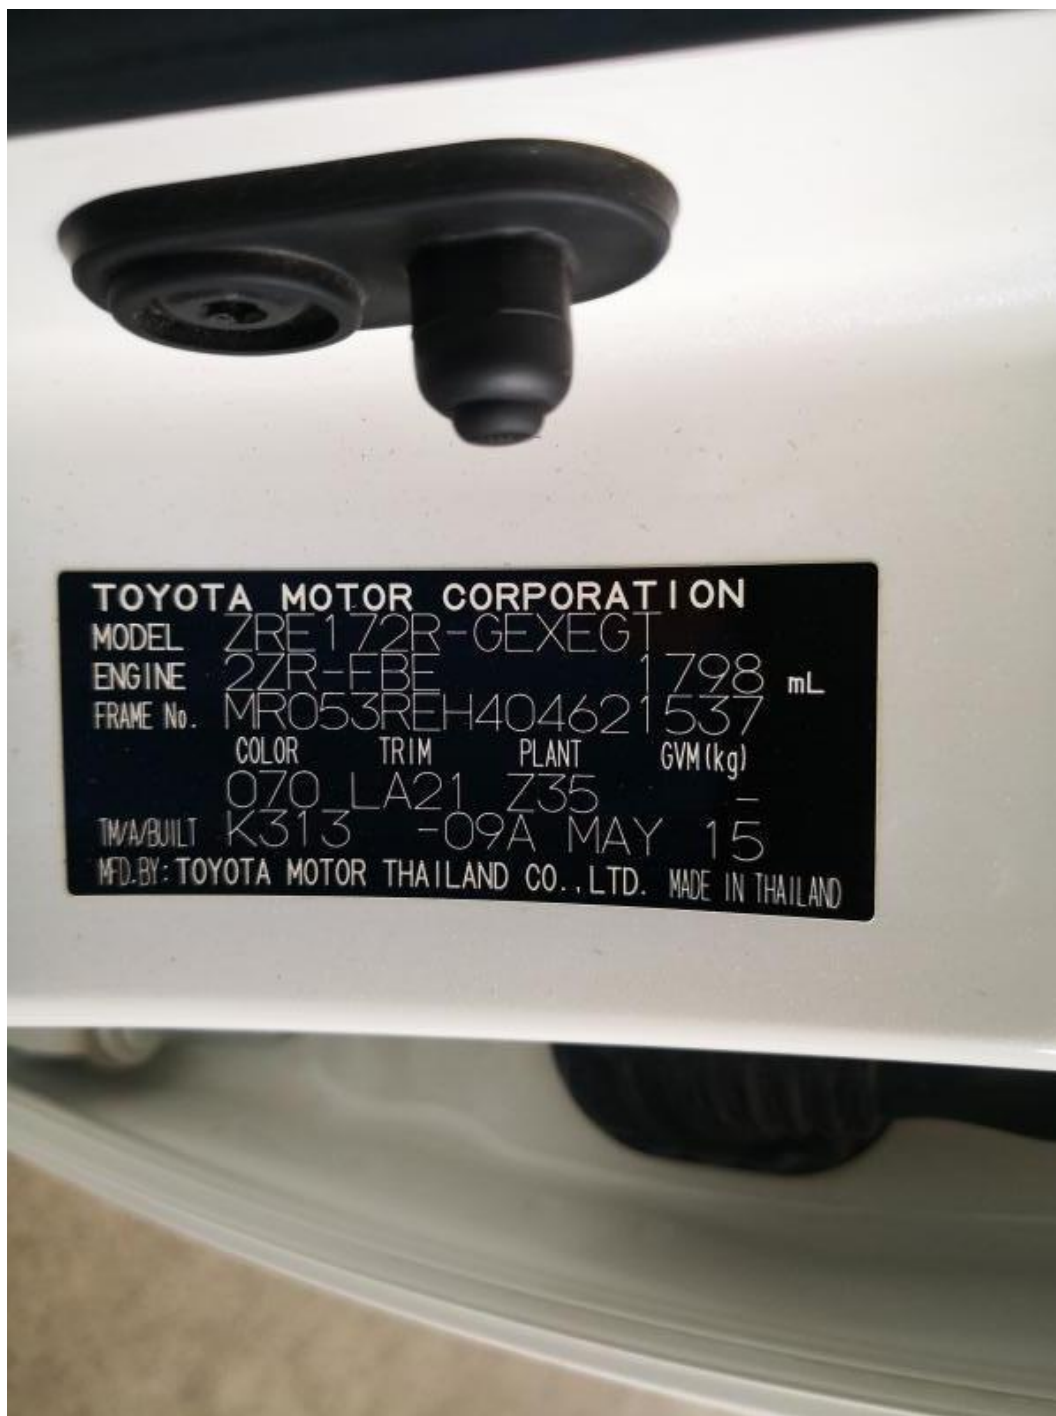
การวินิจฉัย CP 1

Health Report

TOYOTA V49.43 > 16PIN DLC(...6.05-2017.07 > w/ Smart Key

System Name	State
Engine and ECT	No Fault Code
Cruise Control	No Fault Code
ABS/VSC/TRC	No Fault Code
EMPS	No Fault Code
SRS Airbag	No Fault Code
Air Conditioner	No Fault Code
Combination Meter	No Fault Code
HL AutoLeveling	No Fault Code
