# U-Car Grading Report

# U-car Grading Report

| รุ่น | CHEVROLET SPIN 1.5 LTZ | | |

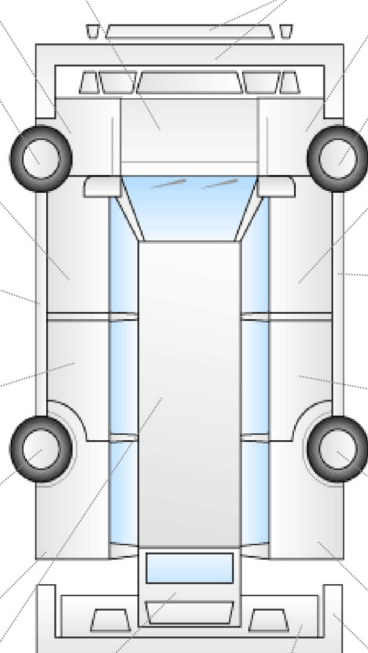
[หน้าต่าง]  
กระจกหน้ารถ หินกระเด็น บางส่วน

[ภายใน]  
ห้องของ สกปรก.รอยขีดข่วน บางส่วน  
การขับซี รอยย่น.รอยขีดข่วน มี  
ตกแต่งอื่นๆ รอยขีดข่วน บางส่วน  
Headliner คราบ SS  
ตกแต่งอื่นๆ รอยย่น SS  
Headliner รอยย่น S
