U-Car Grading Report

U-car Grading Report

รุ่น	MERCEDES-BENZ E300 BLUETEC HYBRID		
สี	Black	หมายเลขทะเบียน (Plate number)	1กย3443
รุ่นปี	2013	เลขไมล์	86,088กม.
แบบ	เลขตัวถัง	WDD212098GL039153

วันที่ตรวจสอบ 2019/6/24

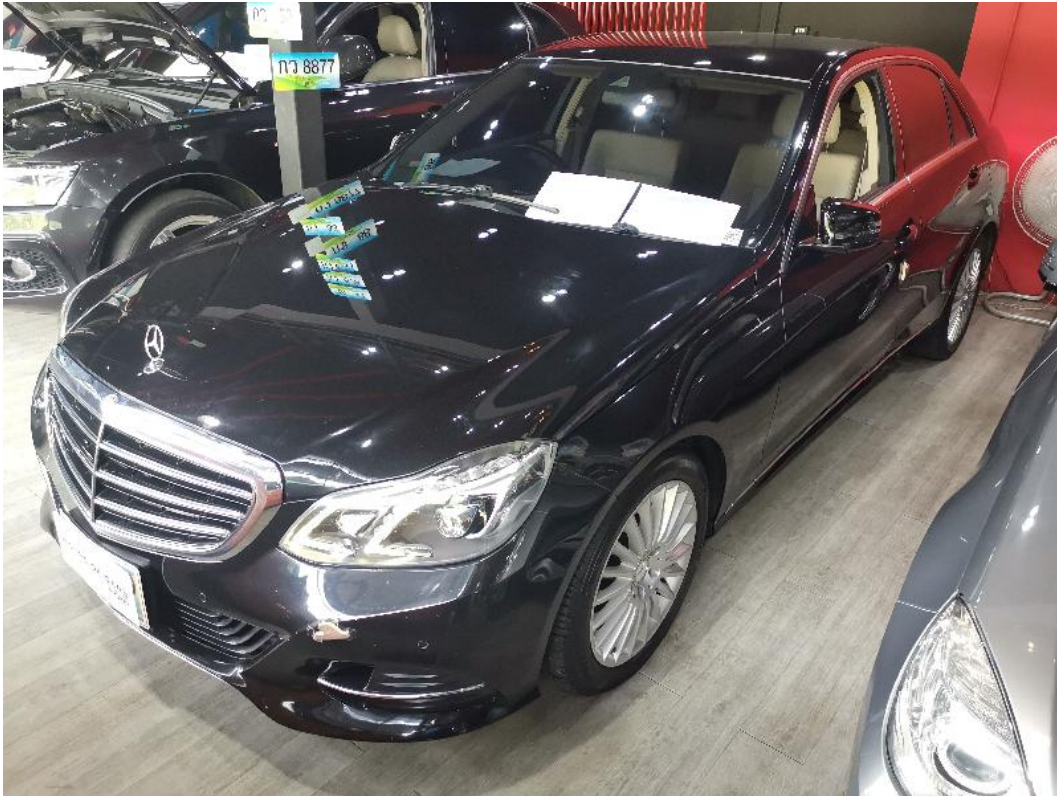
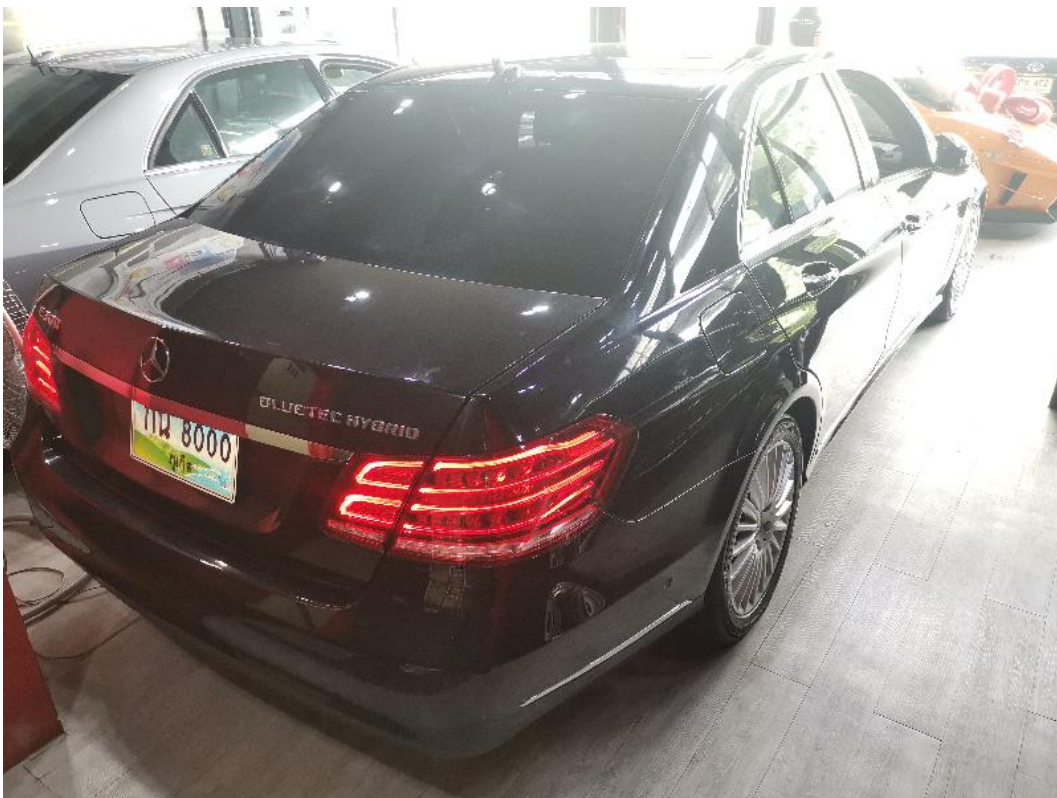
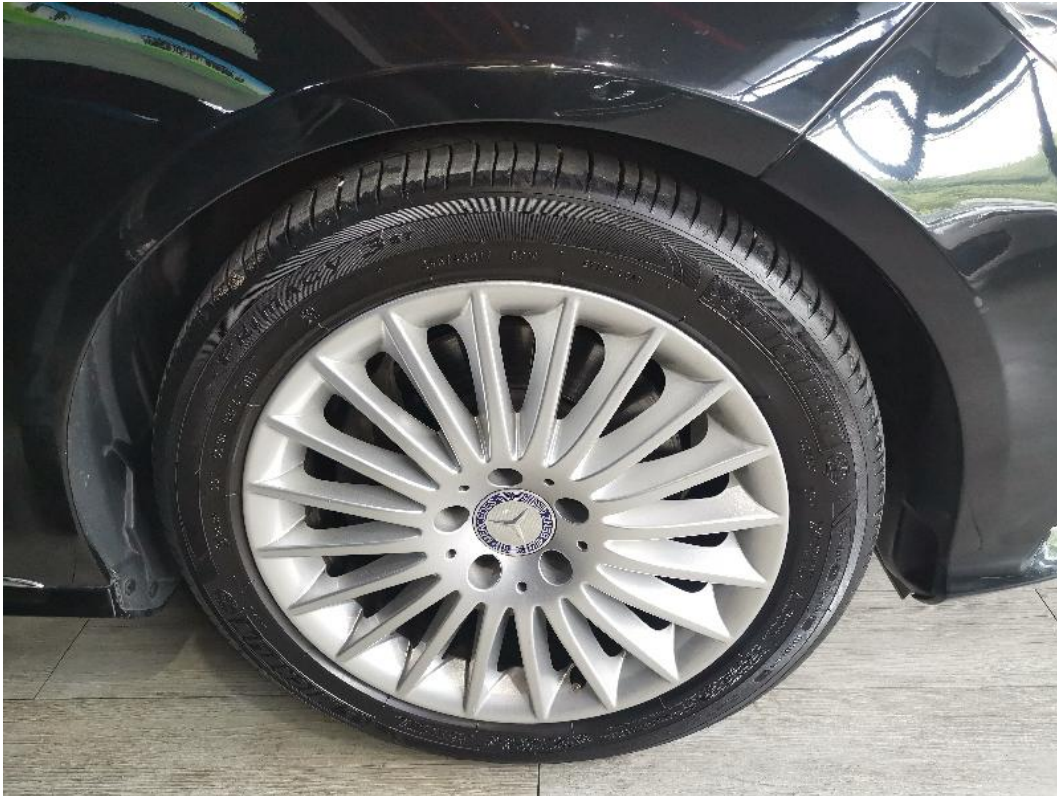
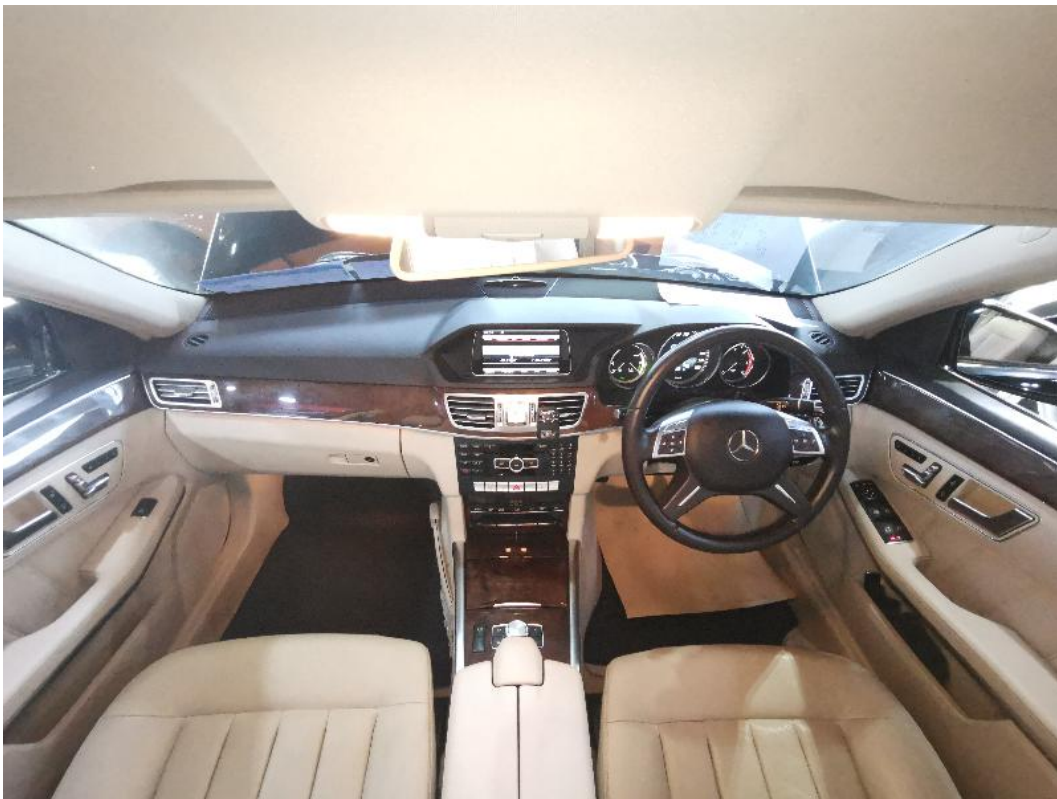
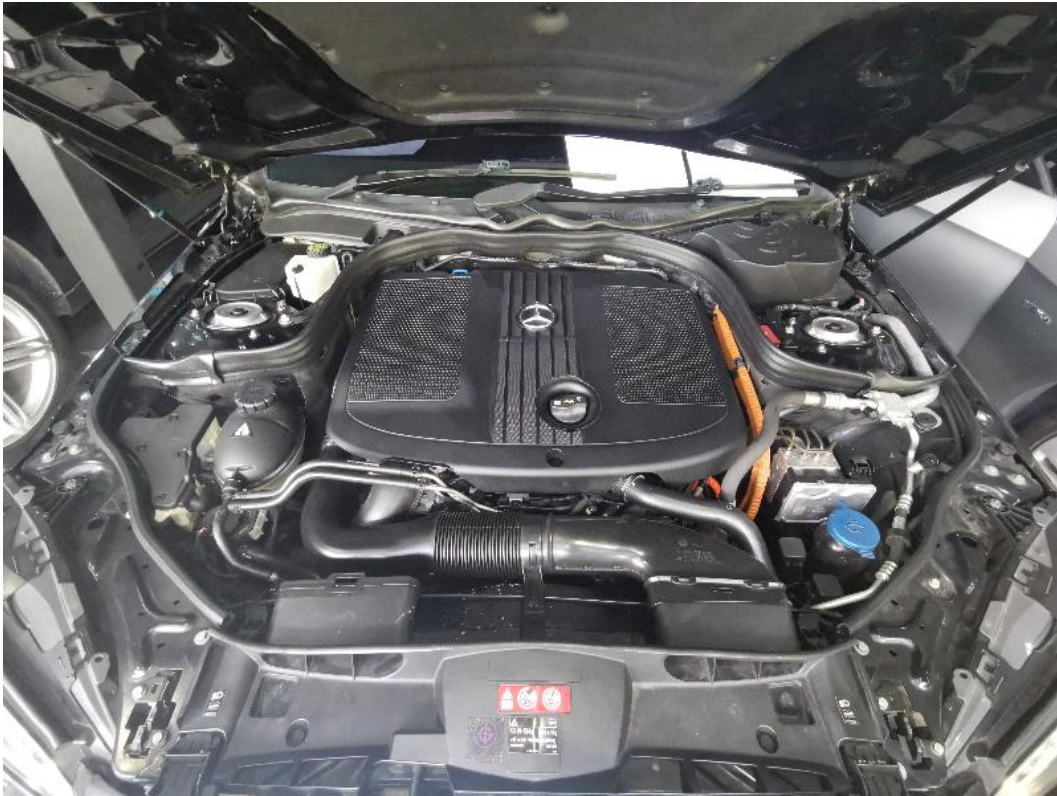
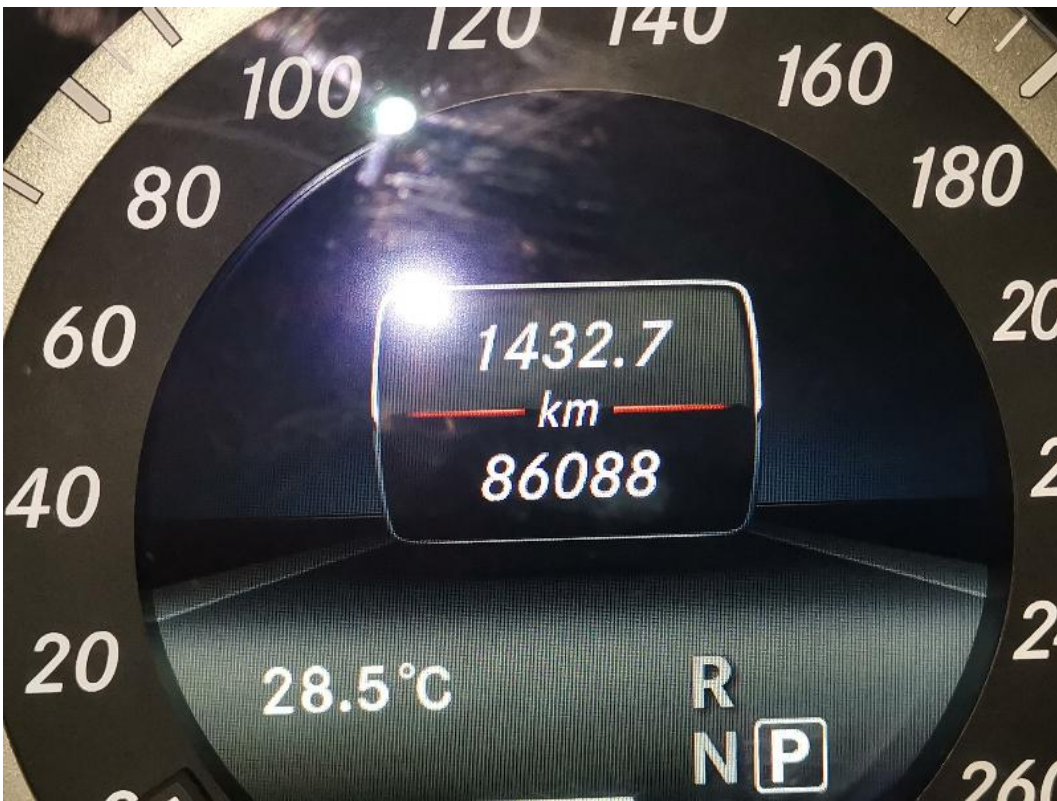
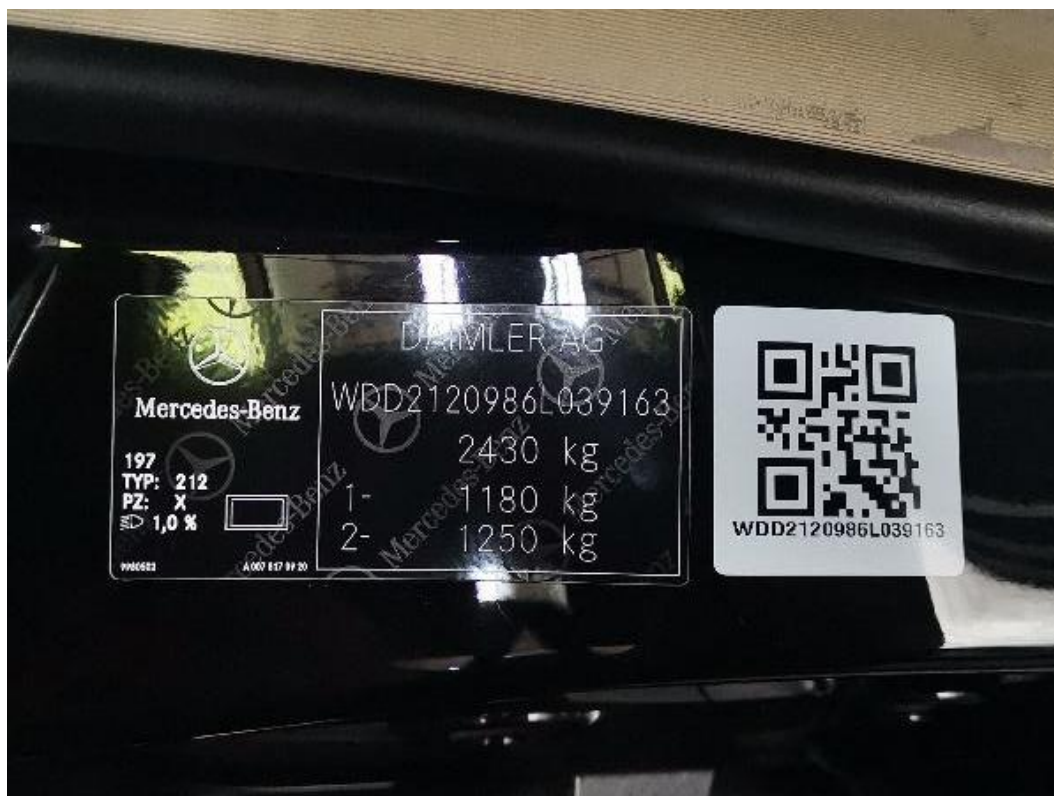
Front left fender ★★★★★	Bonnet / hood ★★★★★	Front bumper ★★★★★	Front right fender ★★★★★	<p>[หน้าต่าง] กระจกหน้ารถ หินกระเด็น ทั้งหมด</p> <p>[ภายใน] ตกแต่งอื่นๆ รอยขีดข่วน บางส่วน พื้นพรม คราบ S</p>
Front left tire, alloy wheel, wheel cover ร่องยางระดับ 5 ★★★★★			Front right tire, alloy wheel, wheel cover ร่องยางระดับ 5 ★★★★★	
Front left door ★★★★★			Front right door ★★★★★	
Left side step / side spoiler ★★★★★			Right side step / side spoiler ★★★★★	
Rear left door ★★★★★			Rear right door ★★★★★	
Left back tire, alloy wheel, wheel cover ร่องยางระดับ 9 ★★★★★			Right front tire, alloy wheel, wheel cover ร่องยางระดับ 9 ★★★★★	
Left back fender ★★★★★			Right back fender ★★★★★	
Roof ★★★★★	Trunk lid / boot lid ★★★★★	Back rear spoiler & under spoiler ★★★★★	Back rear bumper ★★★★★	
Dashboard ★★★★★			Steering wheel ★★★★★	
Front left seat ★★★★★			Front right seat ★★★★★	
Front and back left door trim ★★★★★			Front and back right door trim ★★★★★

Rear seat ★★★★★			Console ★★★★★	
			Luggage room ★★★★★
