# U-Car Grading Report

รายงานผลการตรวจเช็คสภาพรถยนต์  
ภายใต้การดูแลของสมาคมการประเมินสภาพรถยนต์ประเทศไทย

รุ่น	TOYOTA ALTIS 1.6 G		
สี	สีเทา	หมายเลขทะเบียน (Plate number)	6กษ2450
รุ่นปี	2017	เลขไมล์	85,606กม.
แบบ	เลขตัวถัง	MR053REH504575808

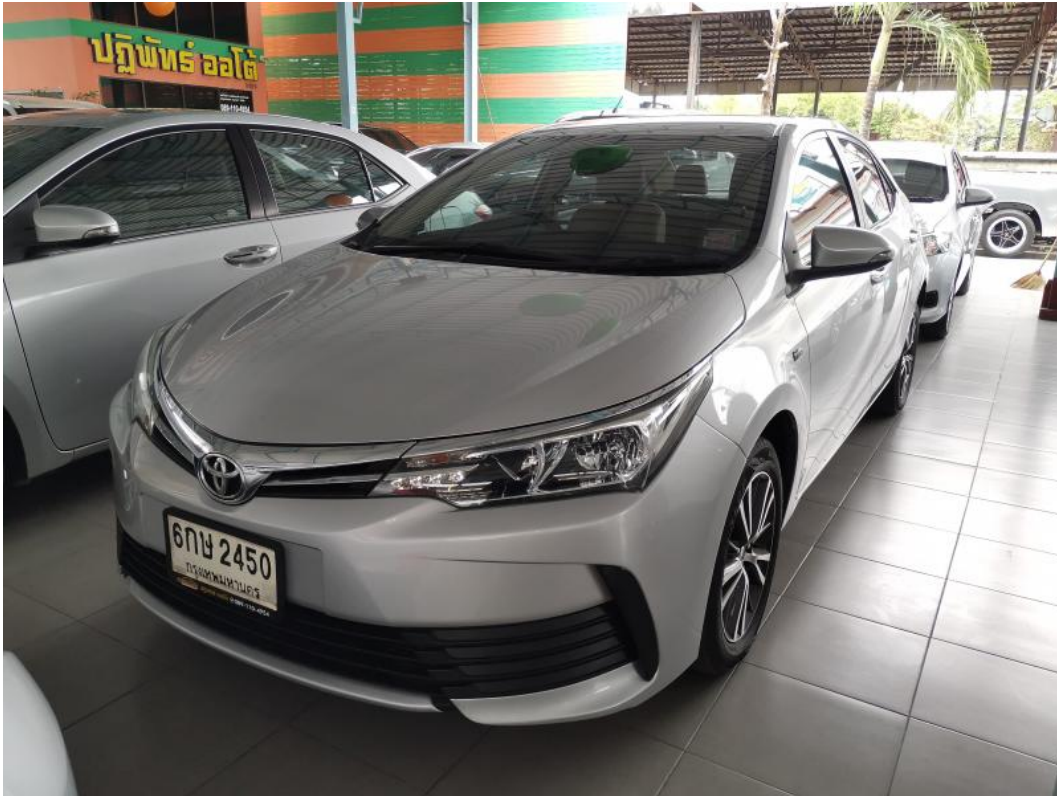
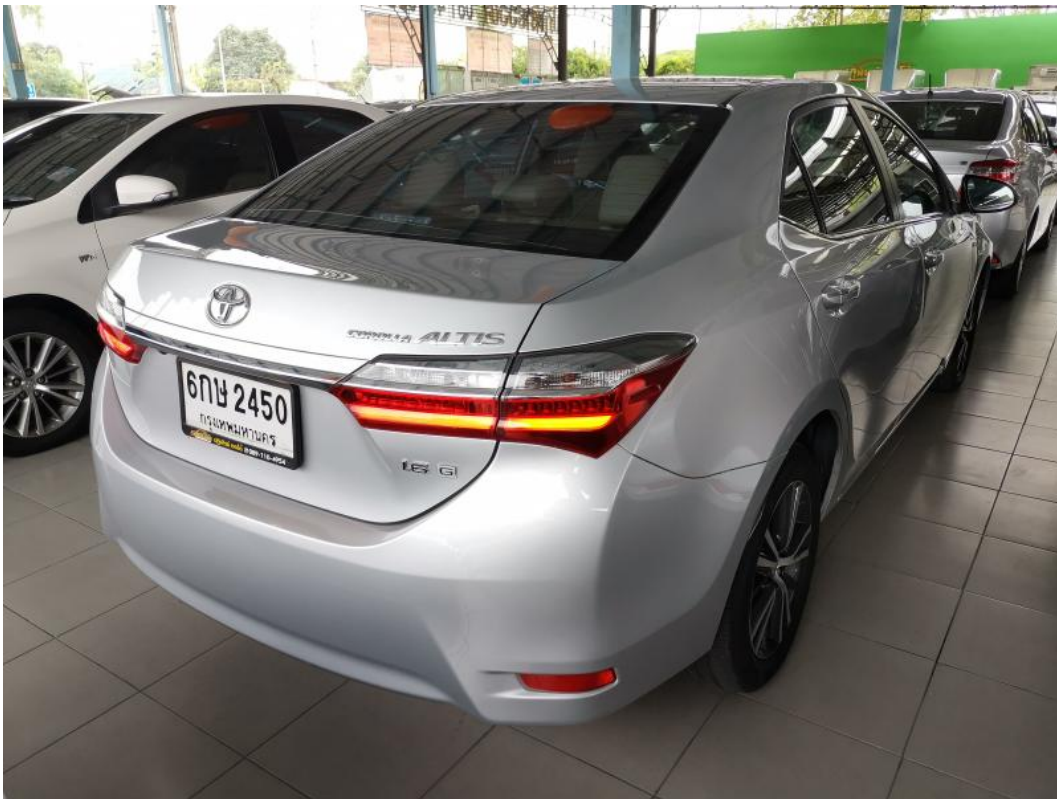
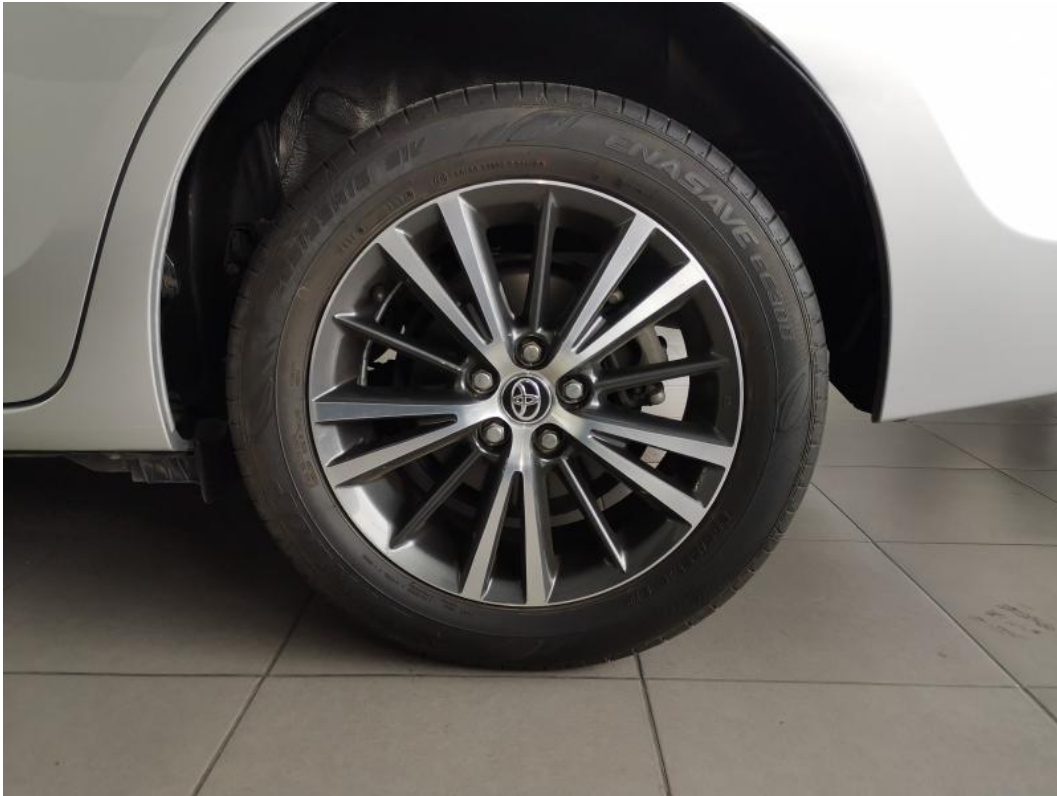
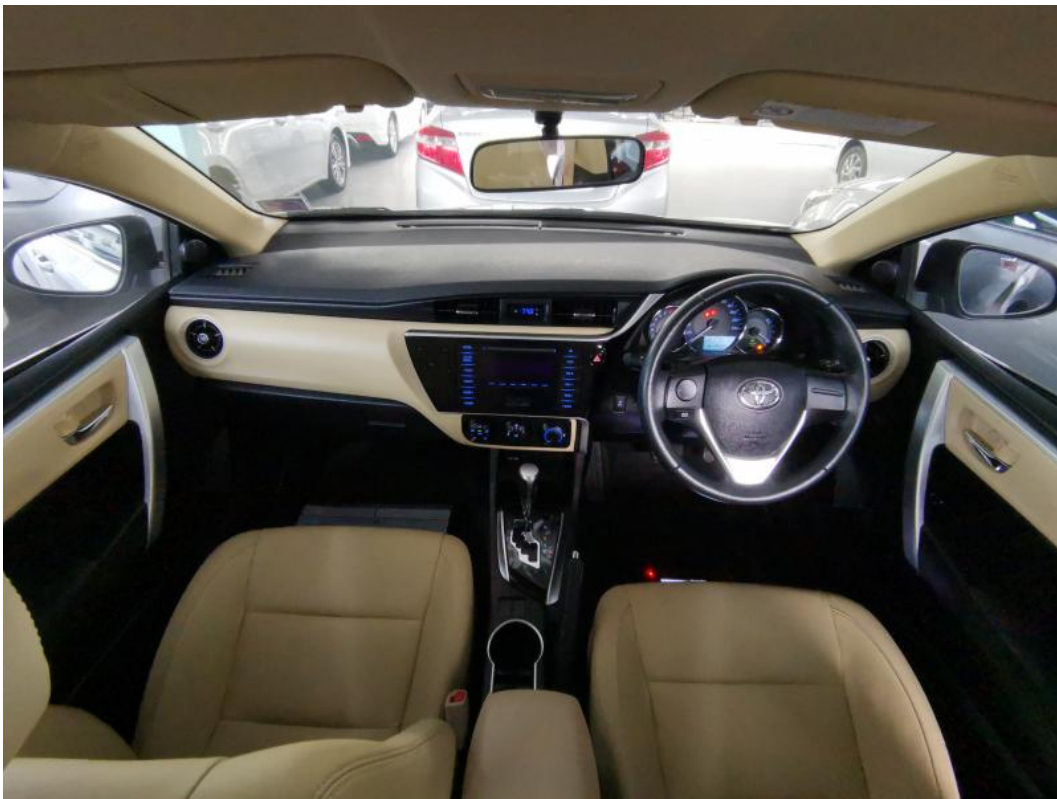
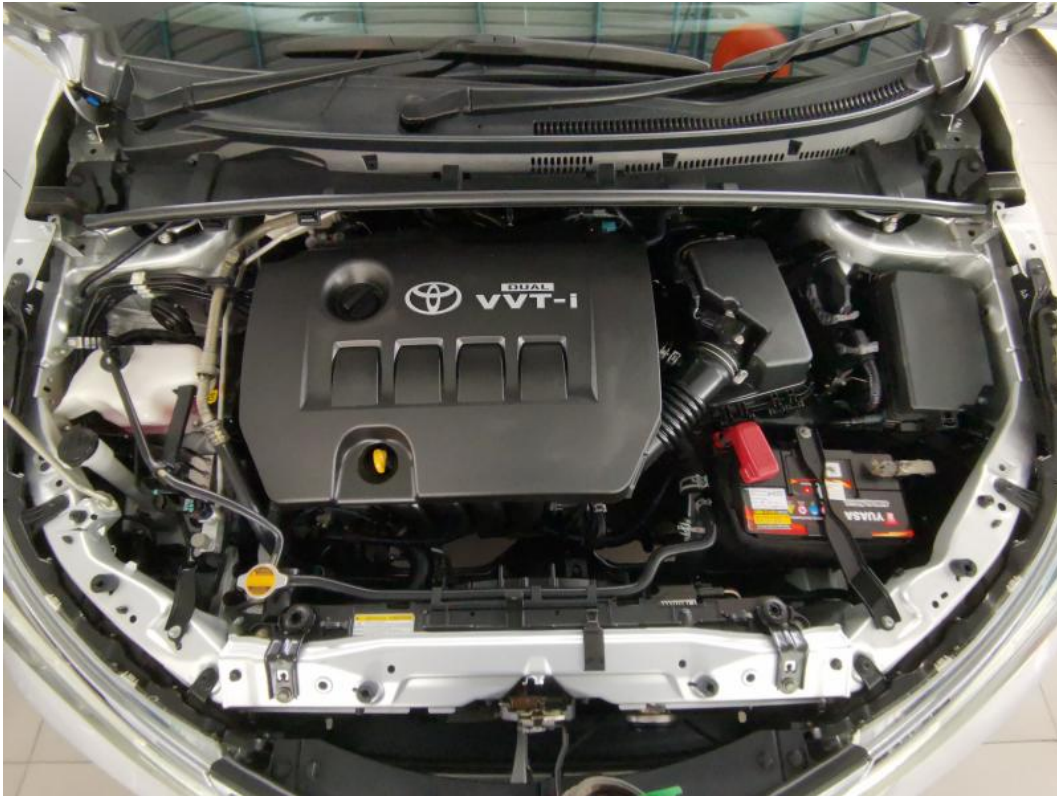
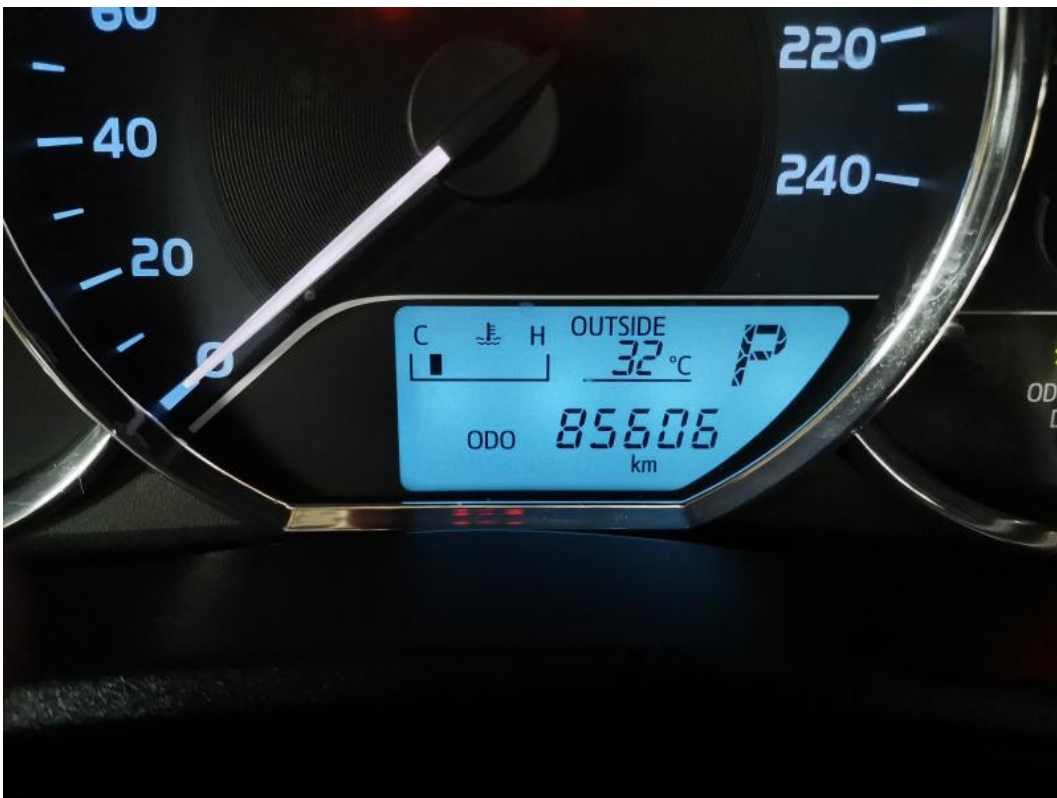
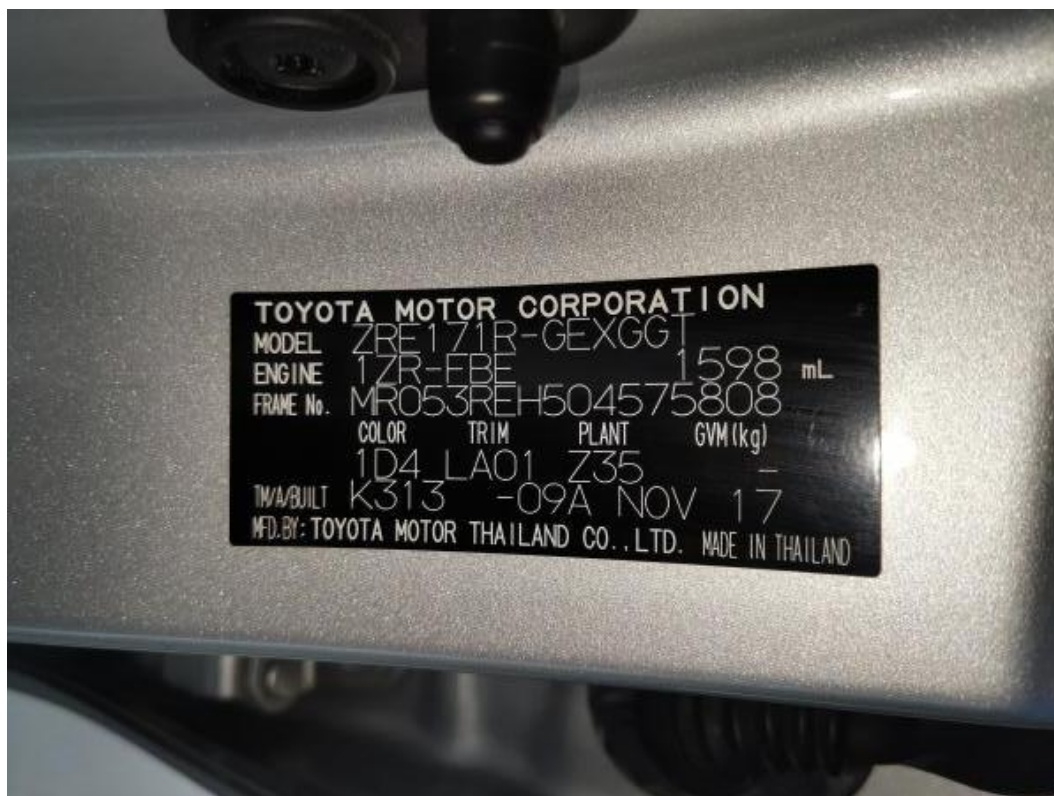
[บันทึก]  
Door handle ถลอก มี  
กระจกข้างซ้าย ไฟมัลติรอยขีดข่วน บางส่วน

[หน้าต่าง]  
กระจกหน้ารถ หินกระเด็น บางส่วน

[ภายใน]  
ห้องของ สกปรก.รอยขีดข่วน บางส่วน  
การจับที่ รอยย่น.รอยขีดข่วน มี  
ตกแต่งอื่นๆ รอยขีดข่วน บางส่วน  
Headliner รอยย่น SS  
ตกแต่งอื่นๆ รอยย่น SS
