U-Car Grading Report

รายงานผลการตรวจเช็คสภาพรถยนต์
ภายใต้การดูแลของสมาคมการประเมินสภาพรถยนต์ประเทศไทย

รุ่น	TOYOTA COROLLA ALTIS 1.6 G		
สี	Grey	หมายเลขทะเบียน (Plate number)	ฉบ8570
รุ่นปี	2008	เลขไมล์	168,356กม.
แบบ	เลขตัวถัง	MR053ZEE106137953

เครื่องยนต์	สภาพดี
วันที่ตรวจสอบ	2019/11/4
สาขา	SURAT AUTO SERVICE
ที่อยู่

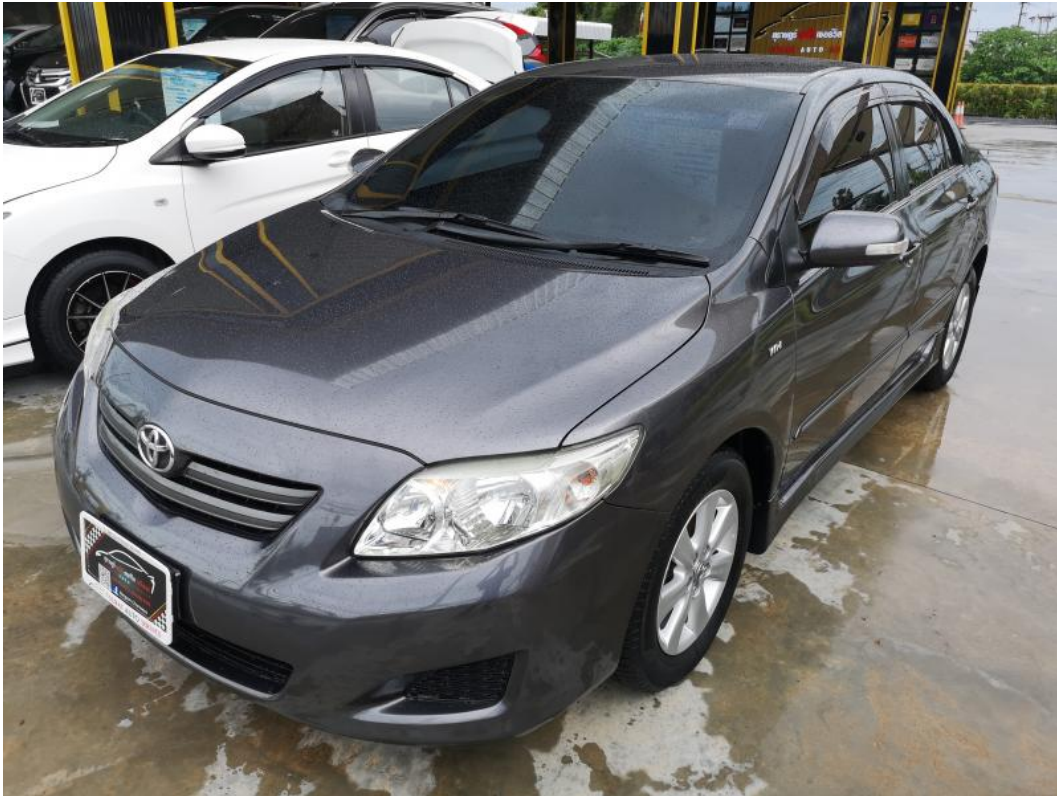
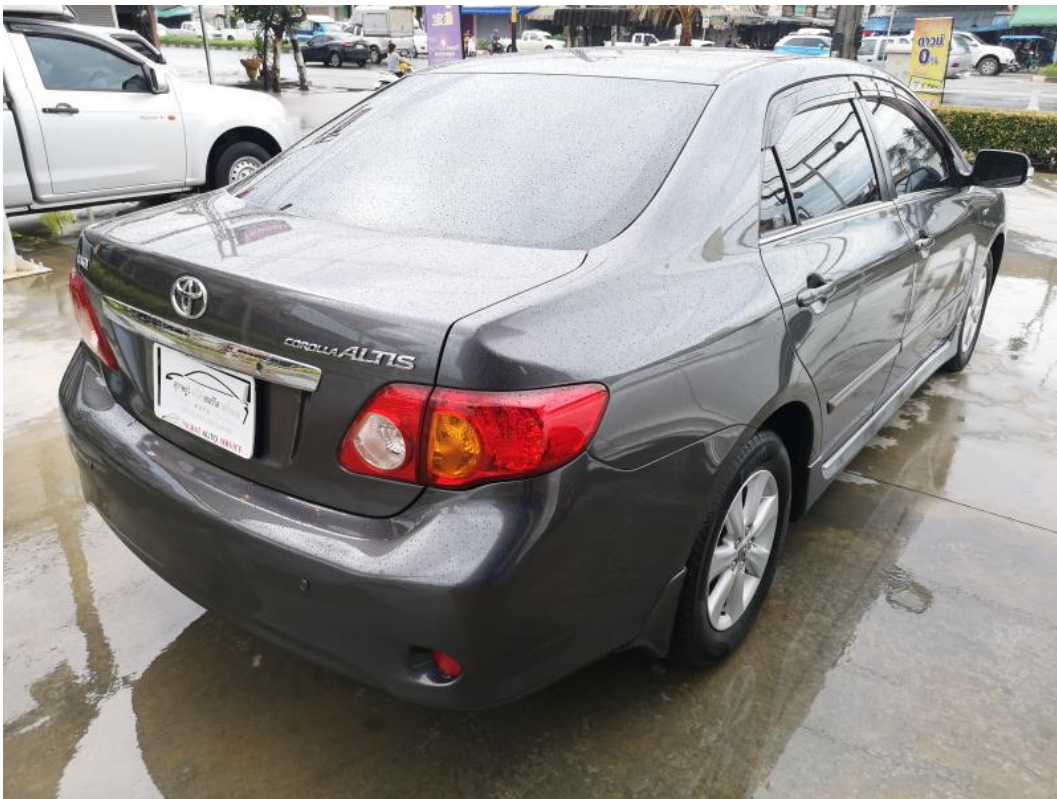
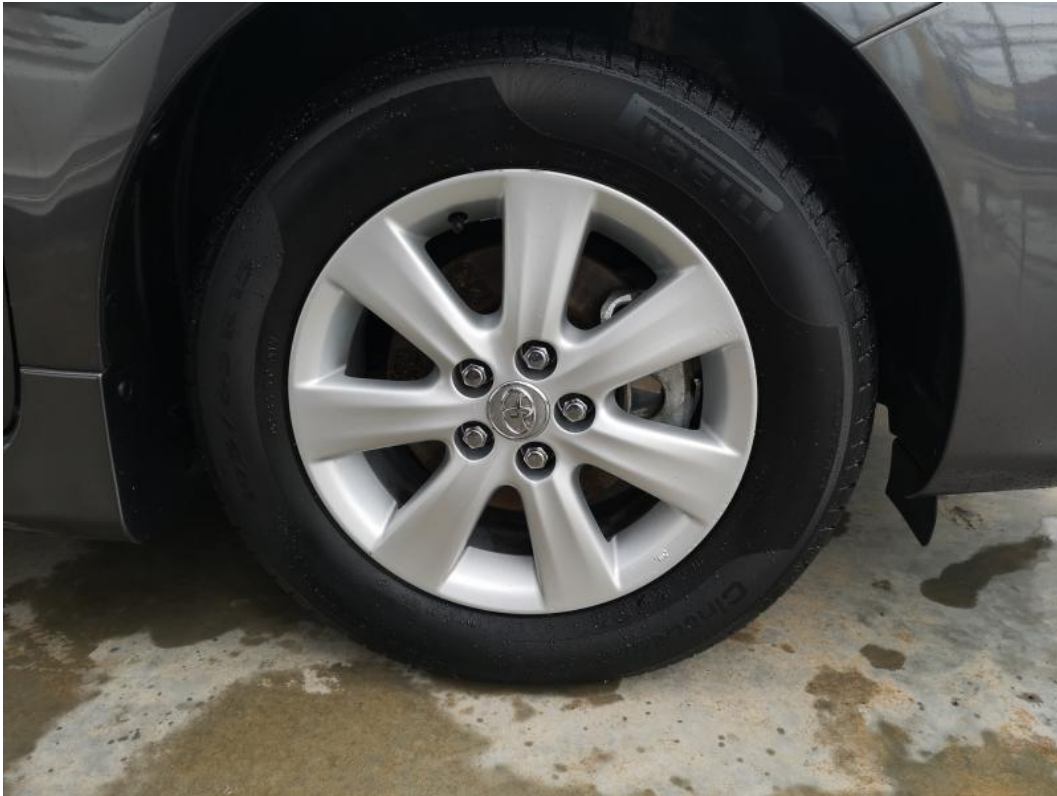
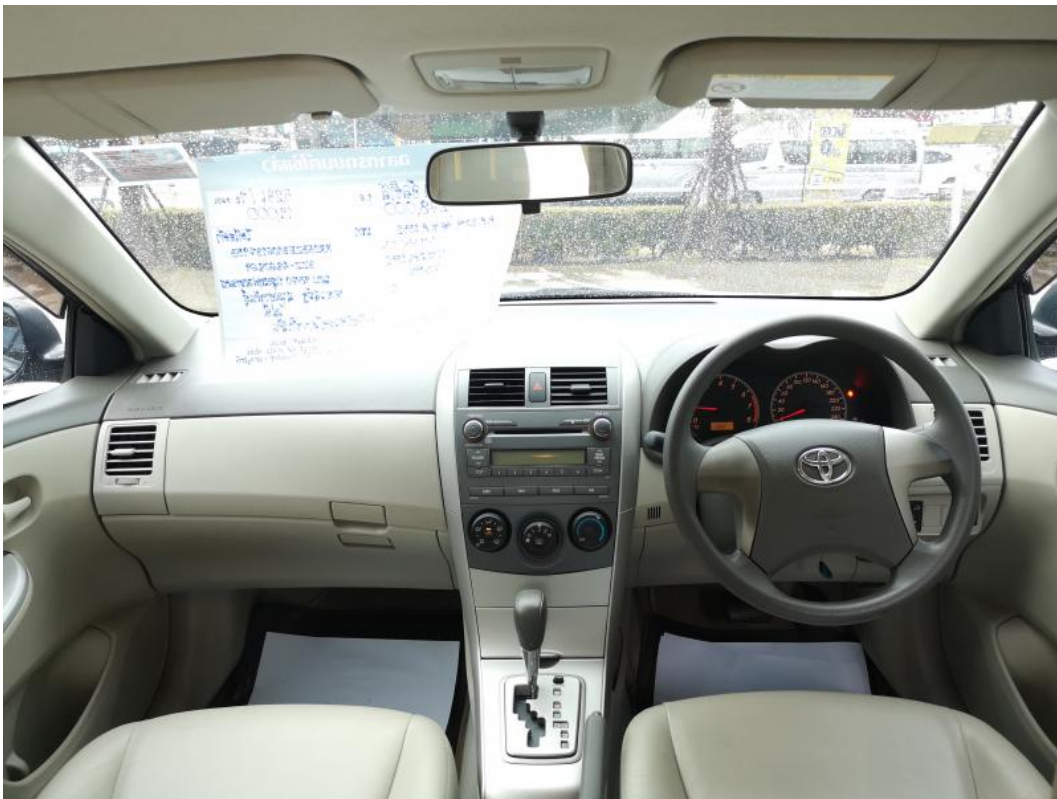
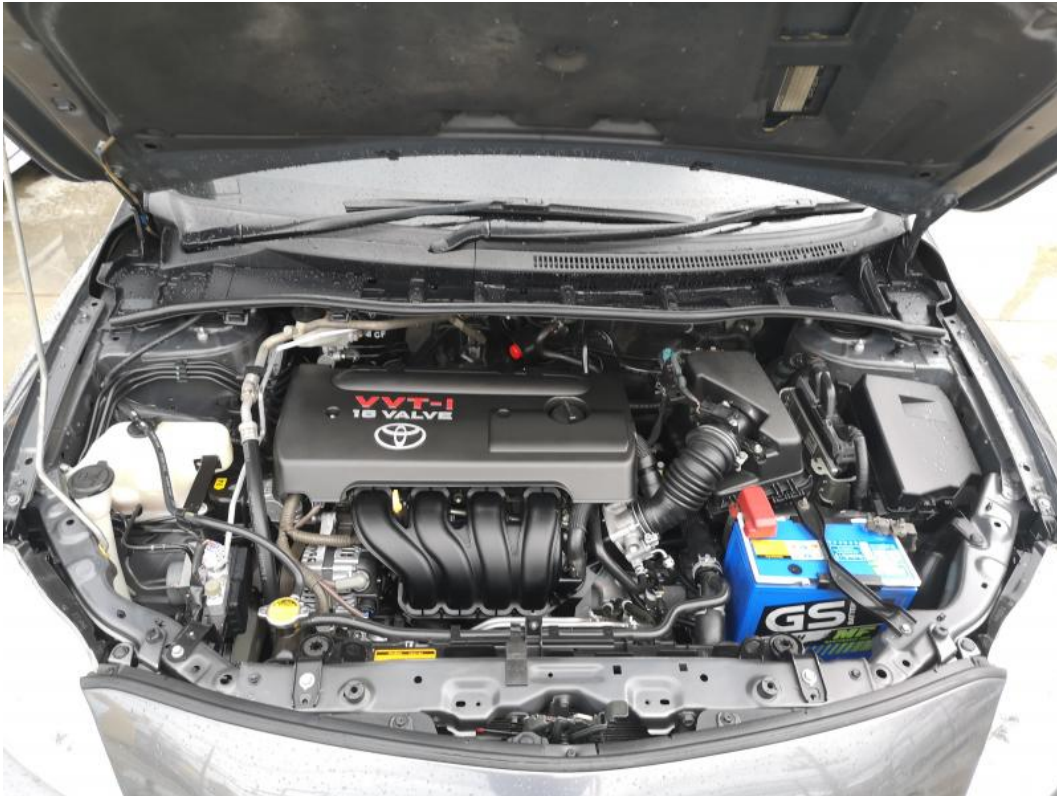
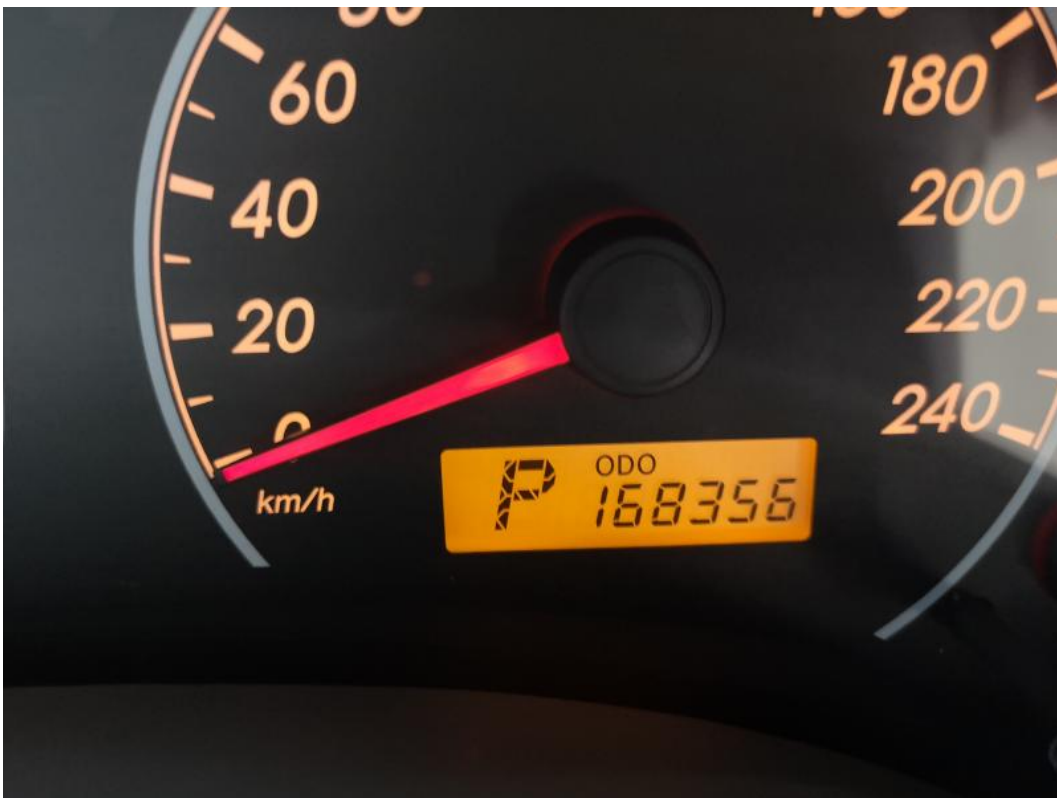
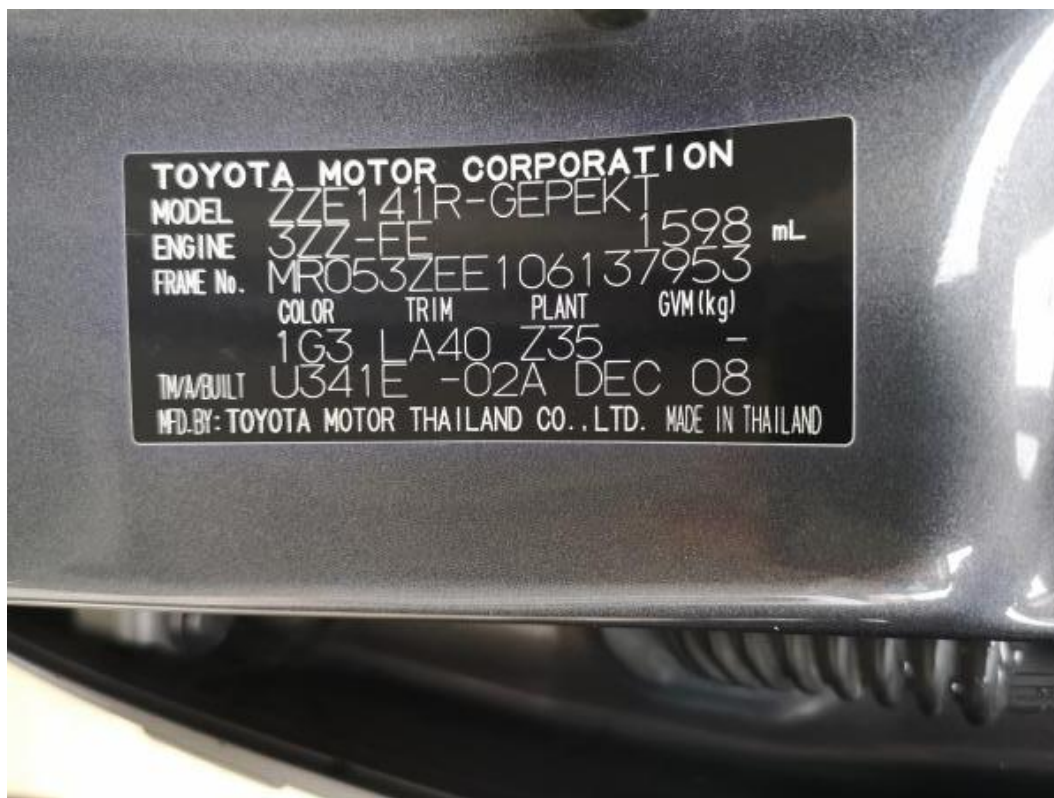
<p>Front left fender ★★★★★</p> <p>Front left tire, alloy wheel, wheel cover ร่องยางระดับ 9 ★★★★★</p> <p>Front left door ★★★★★</p> <p>Left side step / side spoiler ★★★★★</p> <p>Rear left door ★★★★★</p> <p>Left back tire, alloy wheel, wheel cover ร่องยางระดับ 9 ★★★★★</p> <p>Left back fender ★★★★★</p> <p>Roof ★★★★★</p> <p>Dashboard ★★★★★</p> <p>Front left seat ★★★★★</p> <p>Front and back left door trim ★★★★★</p> <p>Rear seat ★★★★★</p>	<p>Bonnet / hood ★★★★★</p> <p>Front bumper ★★★★★</p> <p>Front right fender ★★★★★</p> <p>Front right tire, alloy wheel, wheel cover ร่องยางระดับ 9 ★★★★★</p> <p>Front right door ★★★★★</p> <p>Right side step / side spoiler ★★★★★</p> <p>Rear right door ★★★★★</p> <p>Right front tire, alloy wheel, wheel cover ร่องยางระดับ 9 ★★★★★</p> <p>Right back fender ★★★★★</p> <p>Trunk lid / boot lid ★★★★★</p> <p>Back rear spoiler & under spoiler ★★★★★</p> <p>Back rear bumper ★★★★★</p>	<p>Steering wheel ★★★★★</p> <p>Front right seat ★★★★☆</p> <p>Front and back right door trim ★★★★★</p> <p>Console ★★★★★</p> <p>Luggage room ★★★★★</p>	<p>[หน้าต่าง] กระจกหน้ารถ หินกระเด็น บางส่วน</p> <p>[เบา] Right head light หมอก ชุมนิว บางส่วน Left head light หมอก ชุมนิว บางส่วน</p>
