U-Car Grading Report

รายงานผลการตรวจเช็คสภาพรถยนต์
ภายใต้การดูแลของสมาคมการประเมินสภาพรถยนต์ประเทศไทย

U-car Grading Report

รุ่น	BMW I8 RHD		
สี	Black	หมายเลขทะเบียน (Plate number)	6กร3285
รุ่นปี	2014	เลขไมล์	16,532กม.
แบบ	เลขตัวถัง	WB2Z22000VX65427	
หมายเหตุ	ทำสีใหม่ด้วยสีเดิม

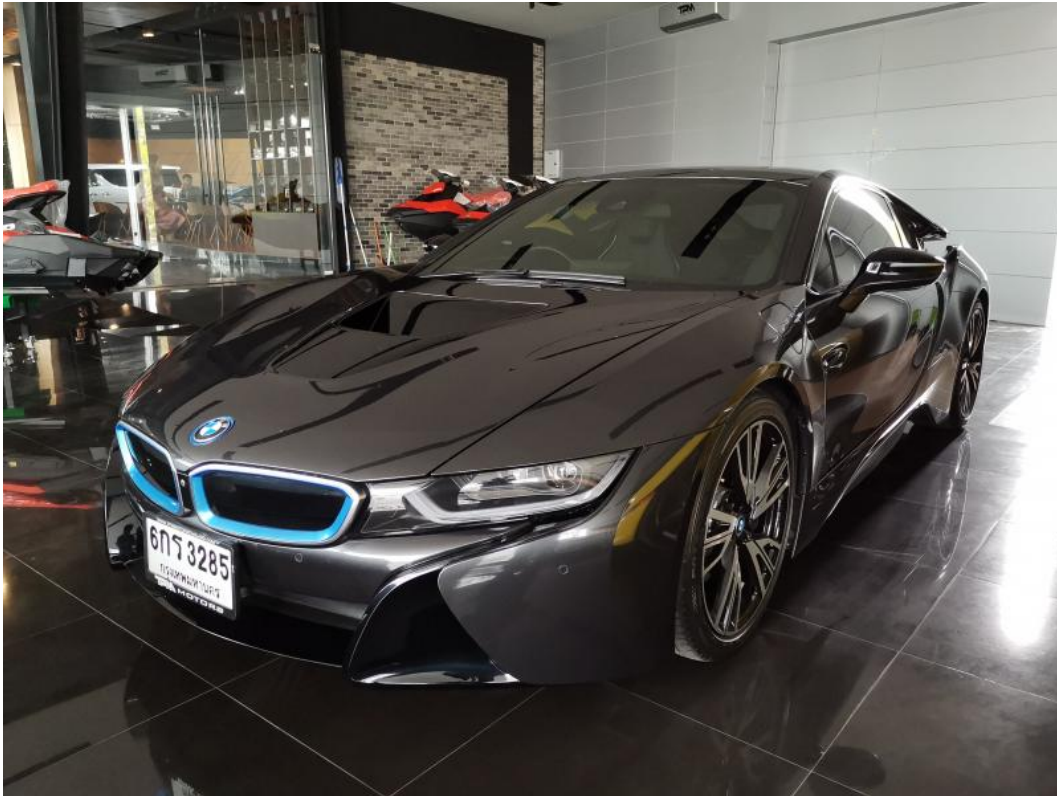
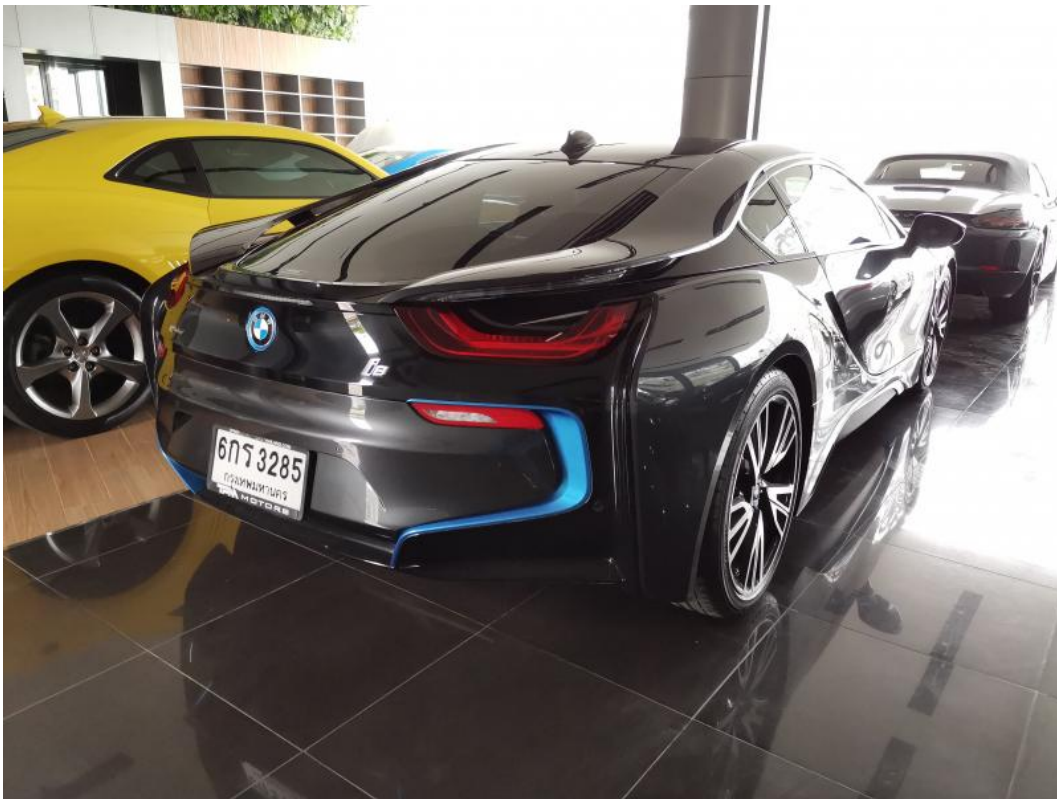
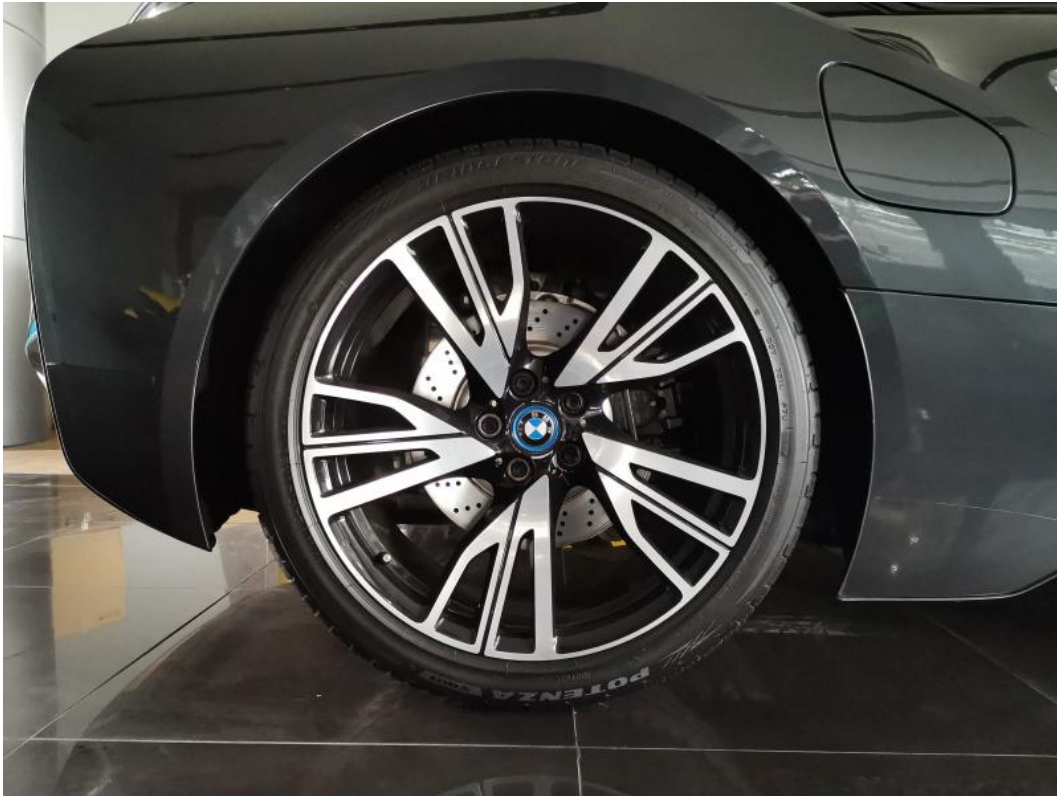
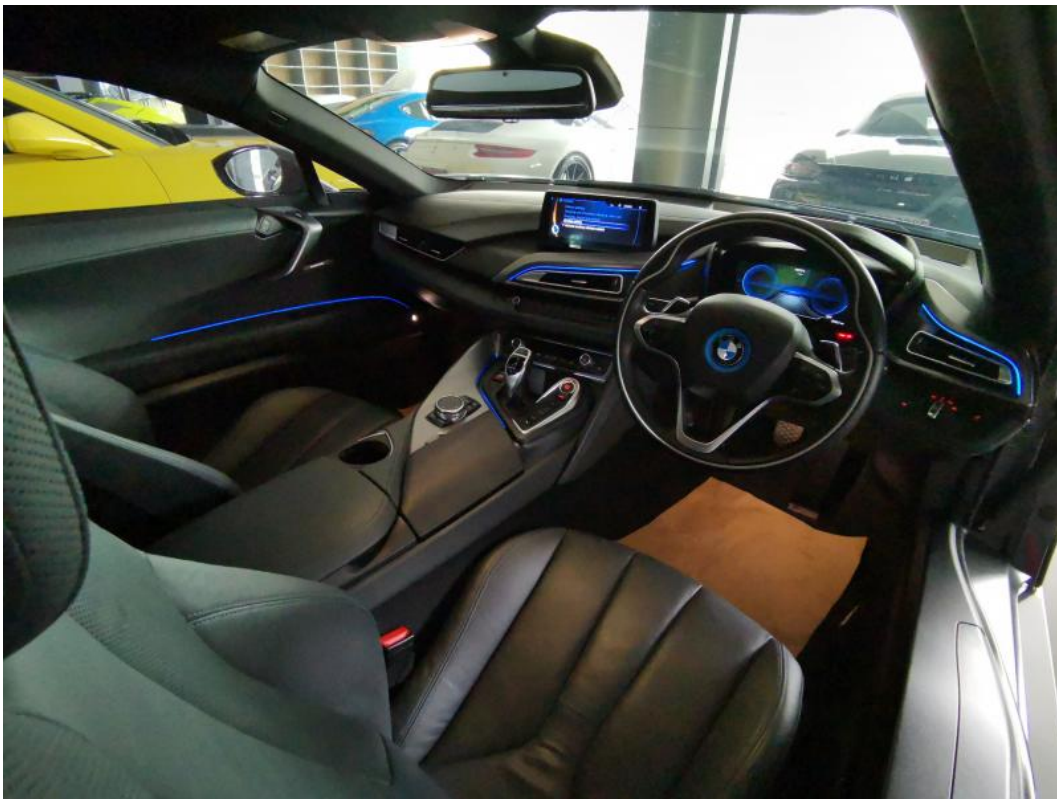
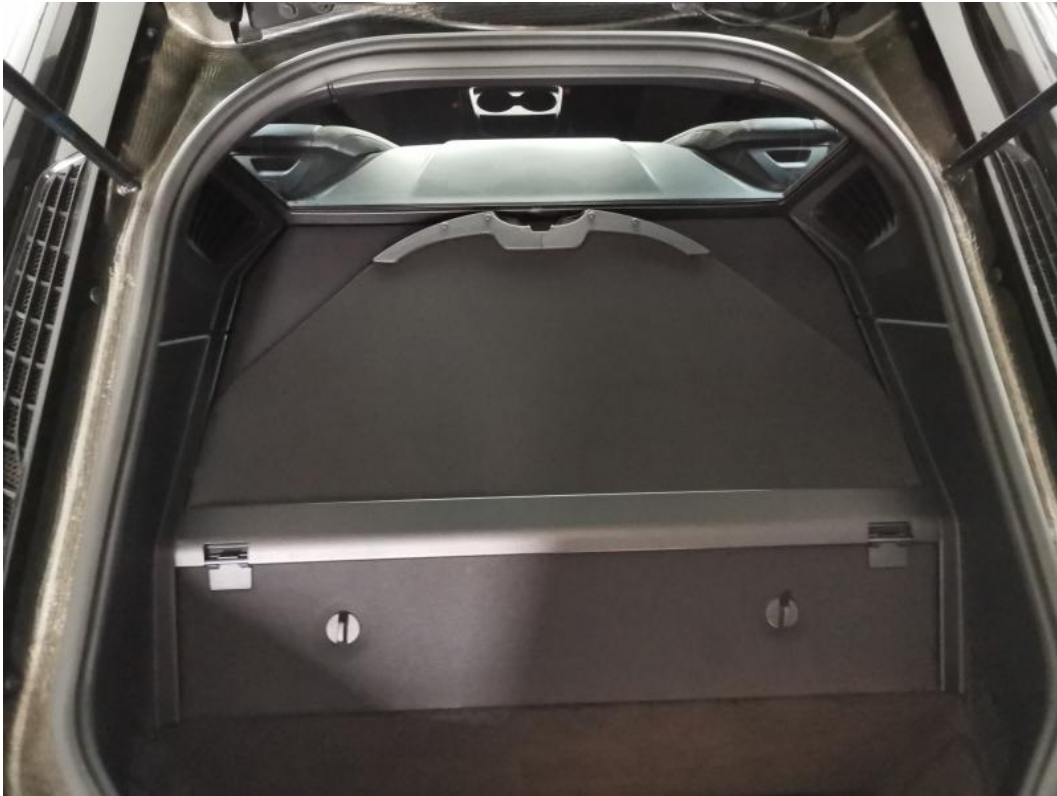
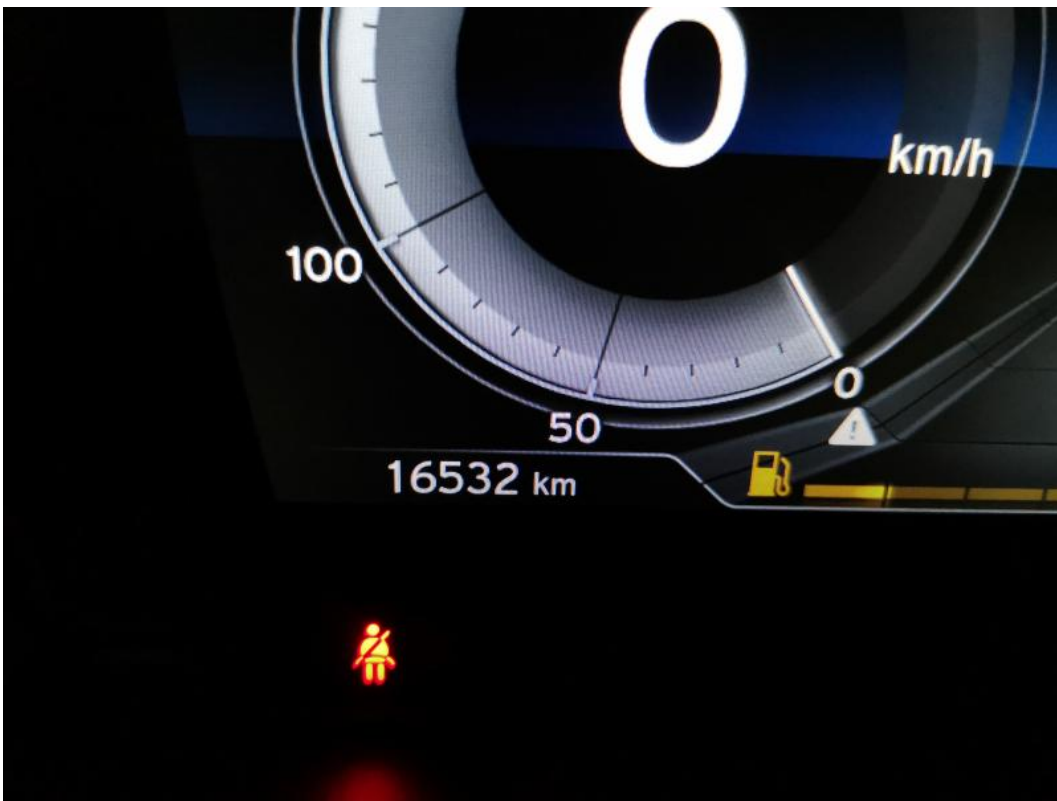
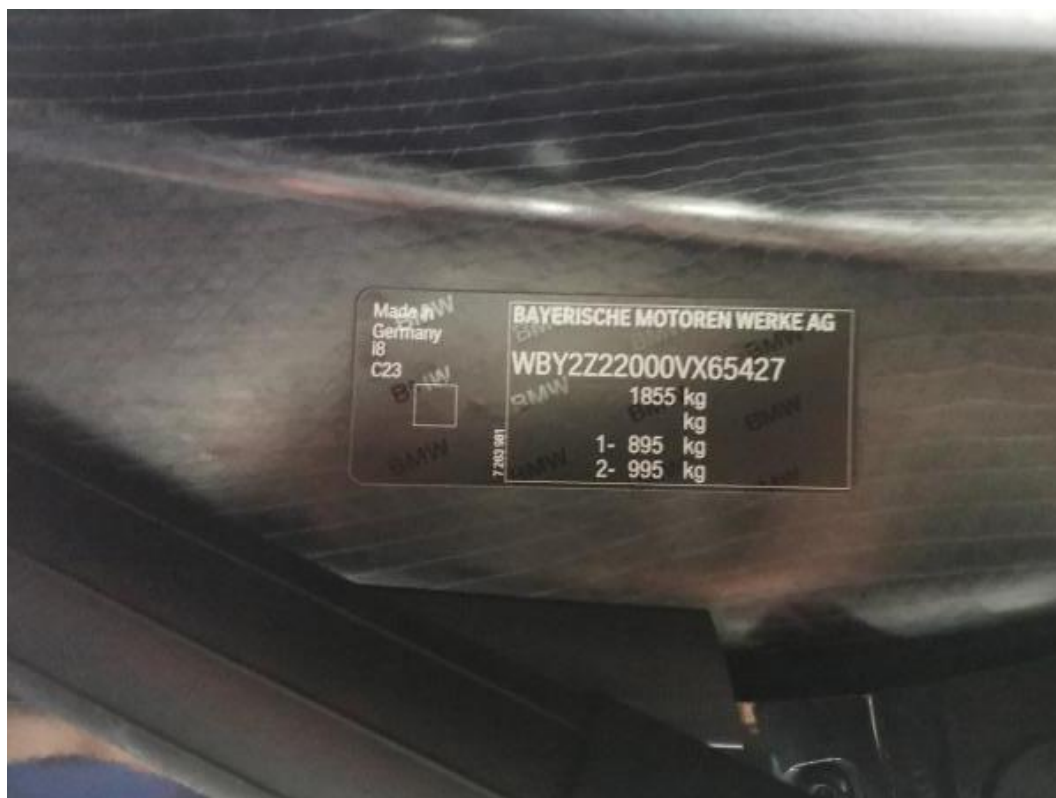
[บันทึก]
ทำสีใหม่ด้วยสีเดิม

[หน้าต่าง]
กระจกหน้ารถ หินกระเด็น บางส่วน

[ภายใน]
ห้องของ สกปรก.รอยขีดข่วน บางส่วน
การจับที่ รอยย่น.รอยขีดข่วน มี
ตกแต่งอื่นๆ รอยขีดข่วน บางส่วน
ตกแต่งอื่นๆ รอยย่น SS
Headliner รอยย่น SS
